# UTJECAJ NDT ISPITIVANJA NA ODRŽAVANJE TURBINSKOG POSTROJENJA

**Master's thesis / Specijalistički diplomski stručni**

**2019**

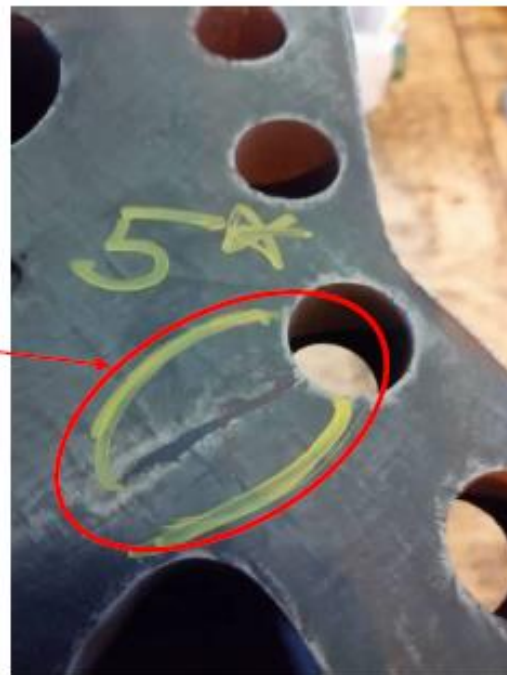
Detalj 5\*  
- oštećenje dubine 1 mm

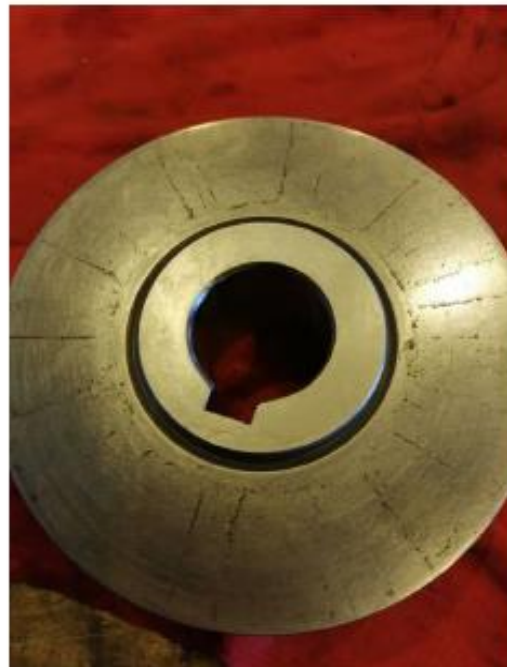
Izvršenim vizualnim pregledom odrivnog diska uočena su blaga površinska oštećenja. Potrebno ručno ispolirati.

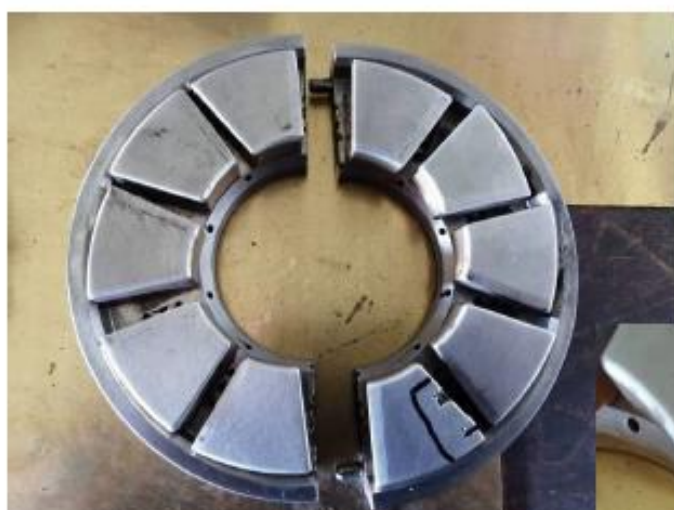
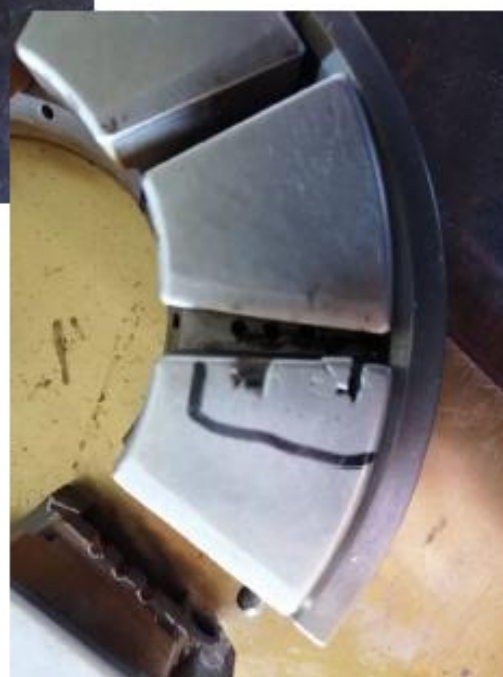
Izvršenim vizualnim pregledom na 9 komada neradnih segmenata rad-aks ležaja uočeni su risevi na bijeloj kovini koje je potrebno ručno ispolirati, te jako oštećenje bijele kovine i osnovnog materijala na jednom segmentu.

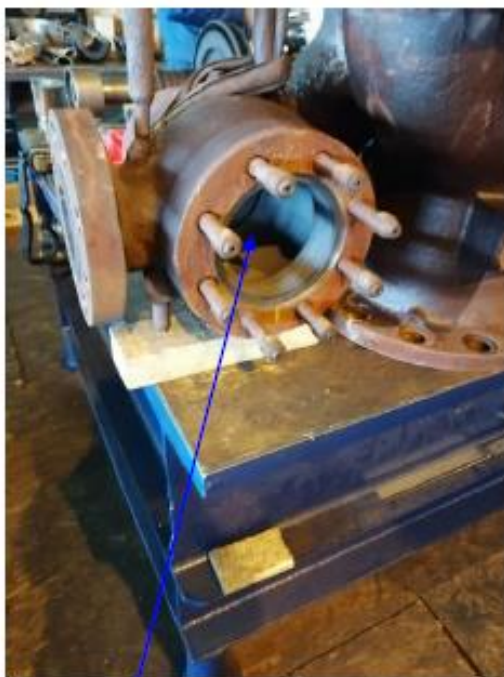
Položaj sjedišta

- **Kućište BZV-a (KORISTITI KAKVO JE)** str.50-52: na ulaznom dijelu uočena duboka oštećenja
- **Sjedište BZV-a (KORISTITI KAKVO JE)** str.53-54 : uočene korozijske naslage te indikacija poroznosti  $\varnothing 5$  mm u brtvenoj zoni

Izvršenim vizualnim pregledom sjedišta BZV-a uočene su naslage korozije.

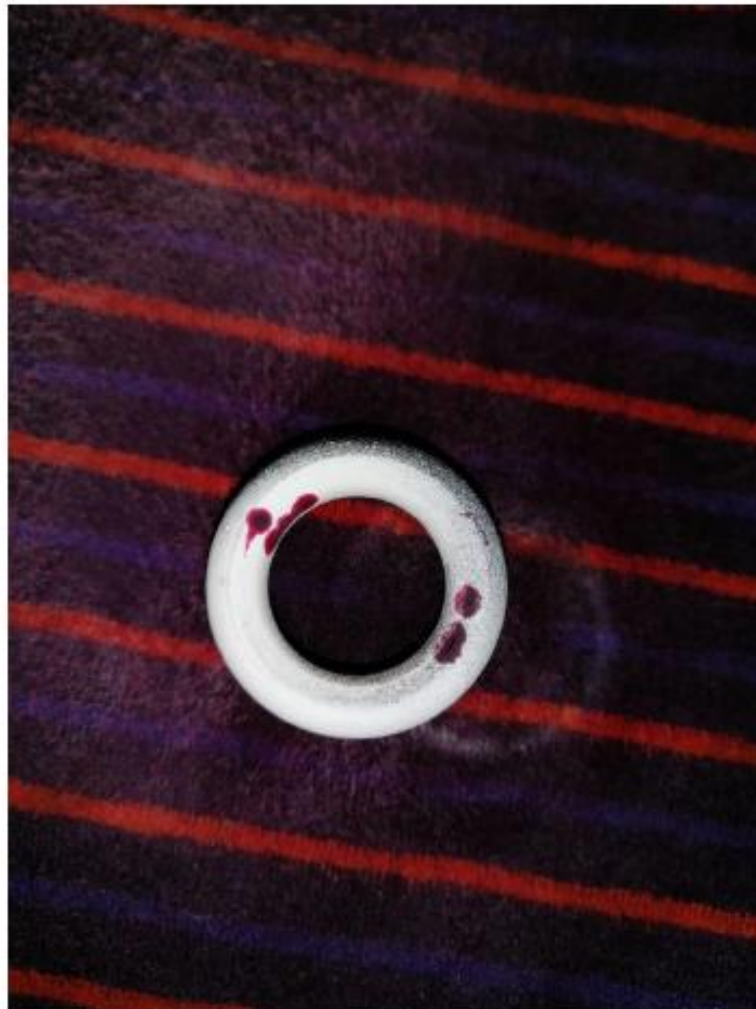
- **Vretno BZV-a (KORISTITI KAKVO JE)** str.55-56 : uočeno oštećenje od struganja i indikacije poroznosti izvan brtvene zone
- **Sjedište predotvaranja (NE ZADOVOLJAVA)** str.57-58 : uočena pukotina u brtvenoj zoni

Penetranskom kontrolom tvrdog sloja sjedišta predotvaranja uočene su indicacije pukotina i rubnog odvajanja tvrdog sloja.

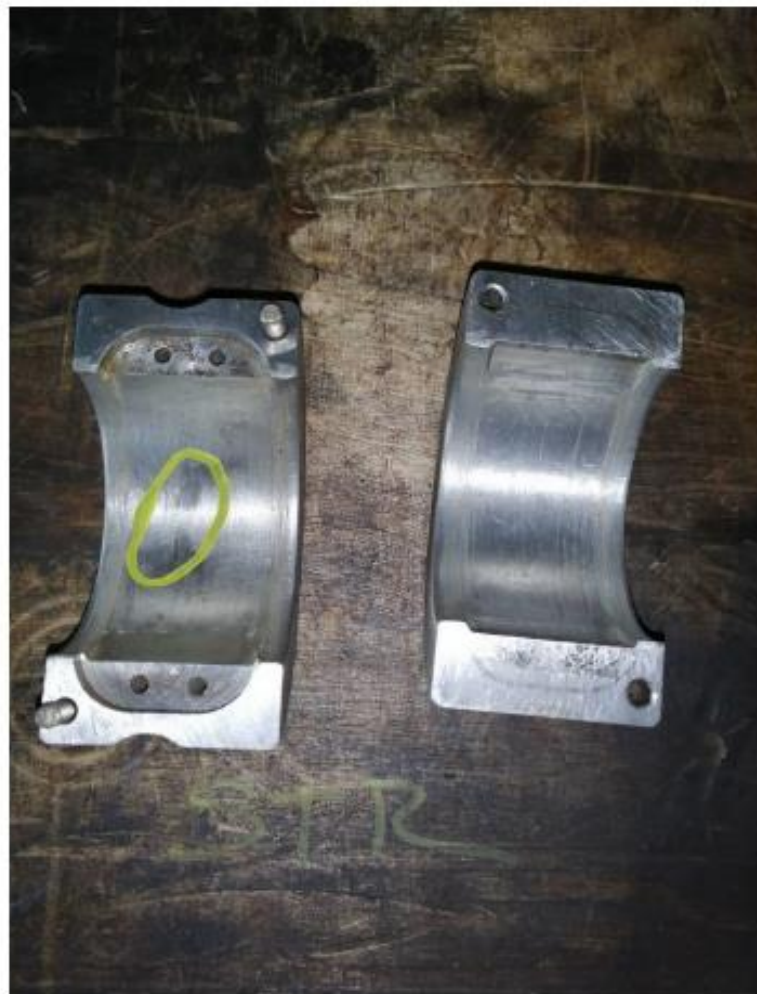
Izvršenim vizualnim pregledom obje polovice radijalnog ležaja uočena je oštećena i istrošena bijela kovina te ležaj dimenzionalno ne odgovara rukavcu.
