UTJECAJ NDT ISPITIVANJA NA ODRŽAVANJE TURBINSKOG POSTROJENJA

Master's thesis / Specijalistički diplomski stručni

2019

NDT kontrola je izvršena u razdoblju 19.04.-06.05.2019. u prostorijama TTK.

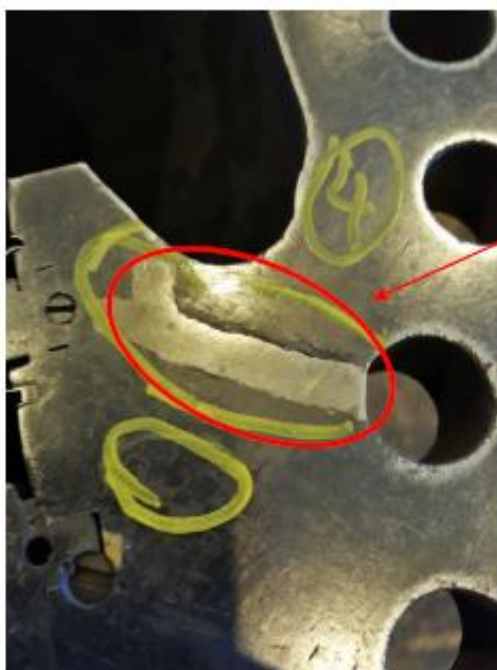
Detalj 4
- pukotina uz rub zavara

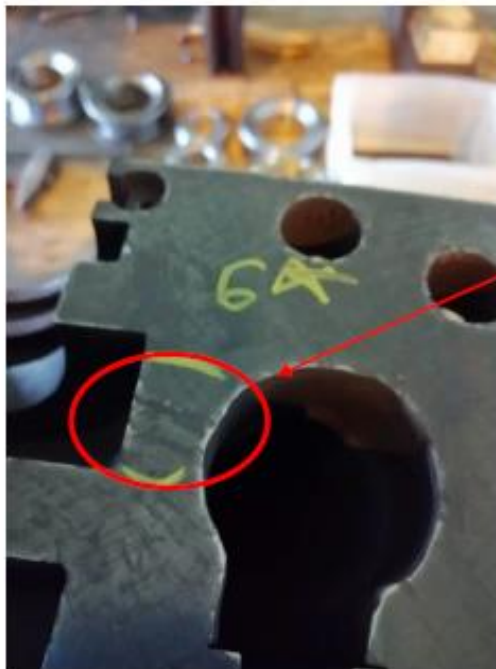
Detalj 6*
- oštećenje duboko 1 mm
