Veleučilište u Karlovcu
Odjel Sigurnosti i zaštite
Specijalistički diplomski stručni studij sigurnosti i zaštite

ANALIZA NESREĆA U RAFINERIJI TESORO MARTINEZ

ZAVRŠNI RAD

ACCIDENT ANALYSIS IN TESORO MARTINEZ REFINERY

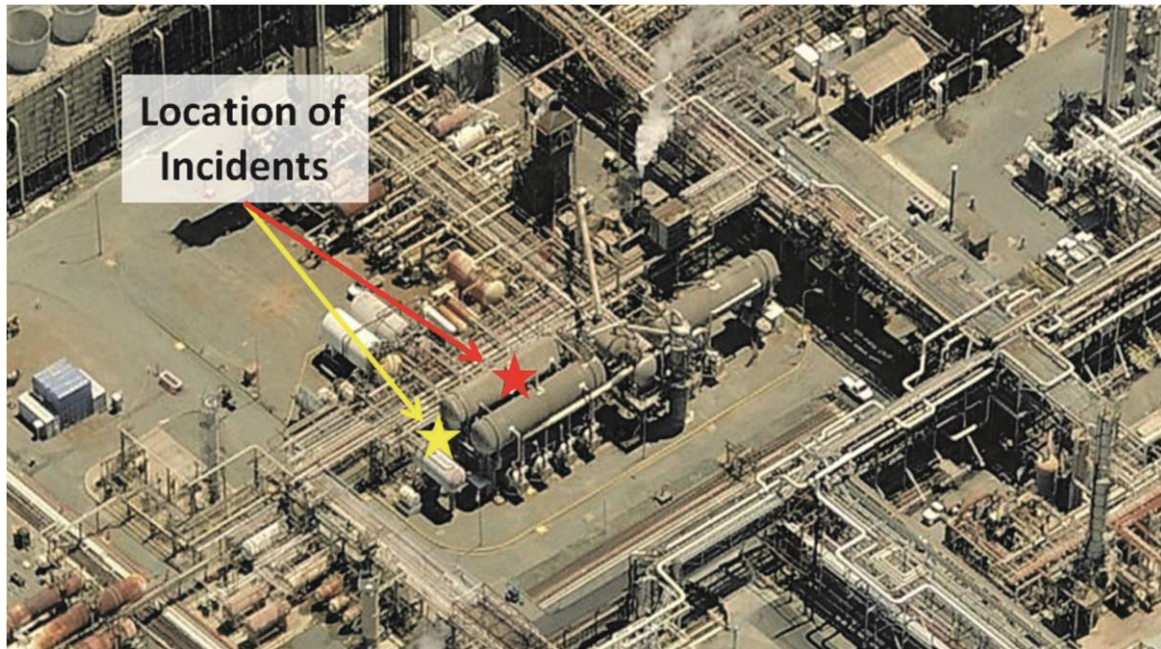
Slika 1: Fotografija jedinice za alkilaciju rafinerije Tesoro Martinez koja prikazuje mjesto incidenta 12. veljače 2014. (žuta zvijezda) i 10. ožujka 2014. (crvena zvijezda) [Proces safety culture case study Martinez, California, No. 2014-02-I-CA]

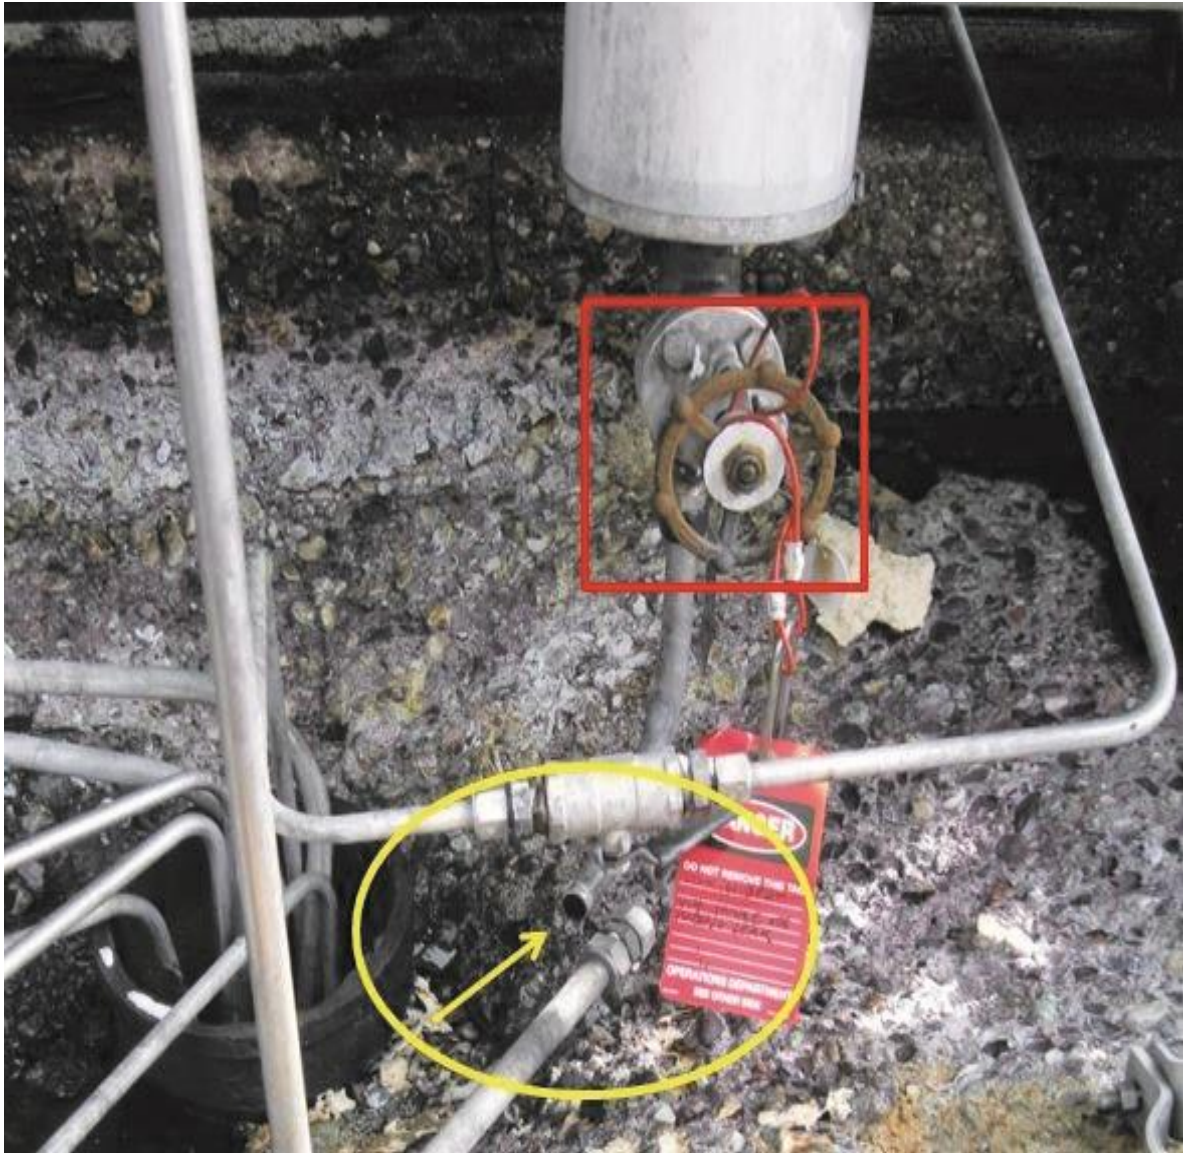
Slika 2: Prikazuje cijev koja se odvojila (žuti oval) nakon otvaranja ventila (crveni kvadrat) kako bi se sustav uzorka vratio u servis nakon održavanja. Dvoje radnika ozlijeđeno je u ovom incidentu ispuštanja kiseline 12. veljače 2014. [Proces safety culture case study Martinez, California, No. 2014-02-I-CA]

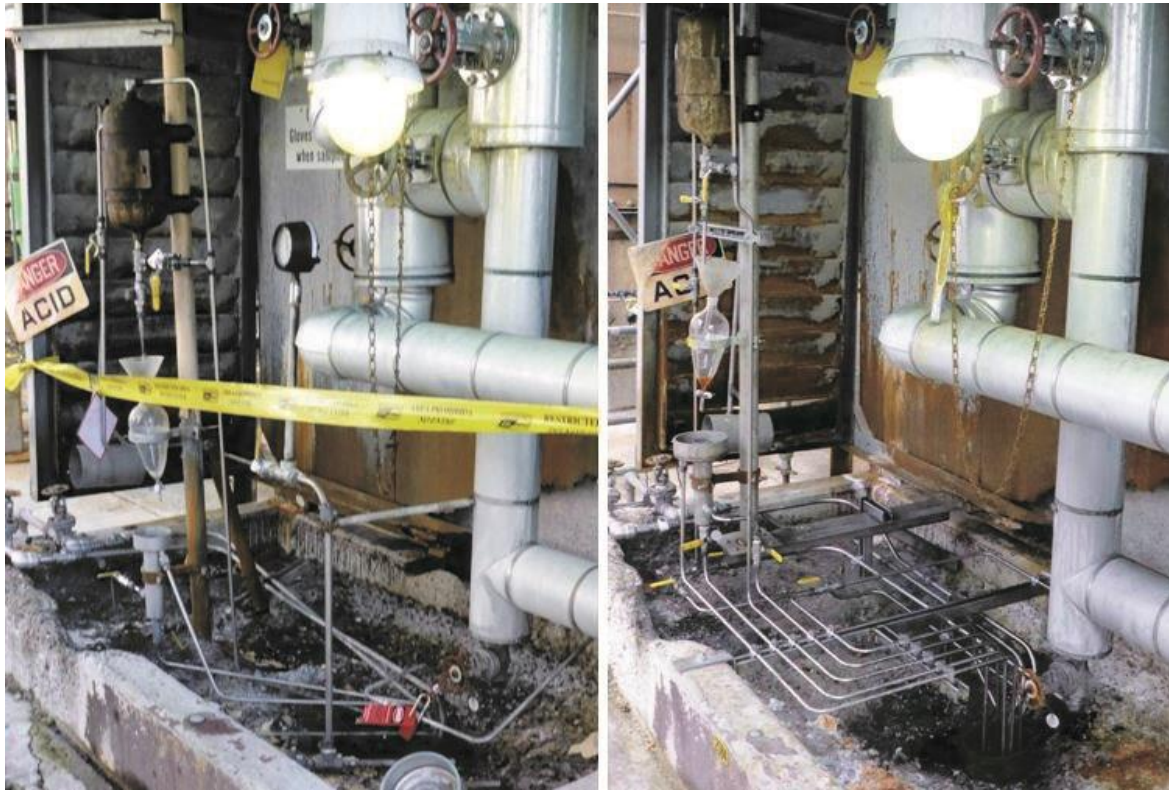
Slika 3: Fotografija prikazuje stanicu za uzorkovanje sumporne kiseline u rafineriji. Lijeva fotografija pokazuje uzorkovačku stanicu neposredno nakon incidenta 12.veljače 2014., a desna fotografija pokazuje stanicu nakon što su izvršeni popravci. [Proces safety culture case study Martinez, California, No. 2014-02-I-CA]

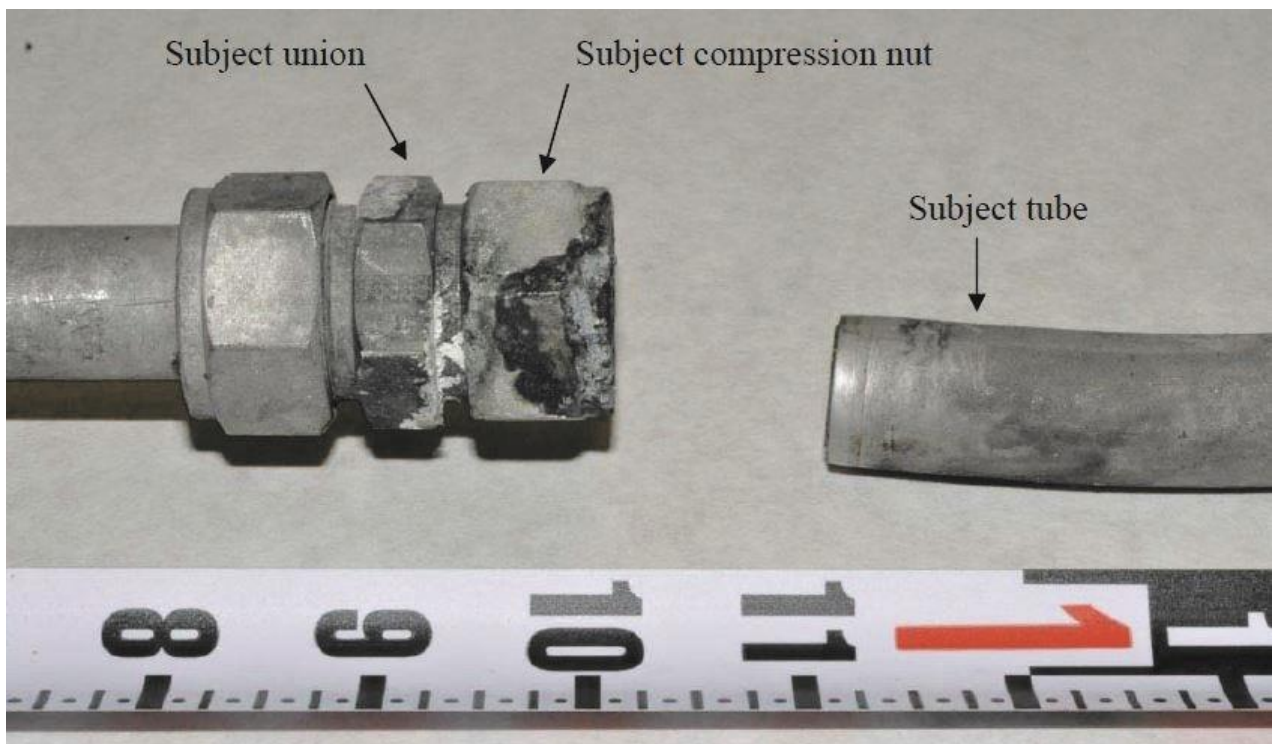
Sustav za uzorkovanje koji je sudjelovao u incidentu 12. veljače 2014. godine prestao je s radom radi održavanja. Počevši od 26. studenog 2013. zbog curenja cijevi i nepravilno izrađenog spremnika za uzorke. Unatoč tome što sustav za uzorkovanje nije u funkciji, jedinica za alkiliranje nastavila je raditi kao i obično. Tesoro tehničko osoblje izvijestilo je CSB da ova uzorak stanica nije presudna za svakodnevni rad jedinice za alkilaciju. Davatelj licence za tehnologiju jedinice alkilacije preporučuje uzorkovanje ove kiseline jednom dnevno kako bi se potvrdilo da instrumenti i kontrole pravilno rade. Tesoro je izvršio održavanje na sustavu za uzorke 10. i 11. veljače 2014., što je uključivalo i zamjenu spremnika. Zbog nedostataka u programu održavanja, uključujući nedostatke u planiranju, dokumentaciji i komunikaciji, Tesoro nije učinkovito popravio niti testirao cijev prije stavljanja u uporabu.

U sporazumu između CSB-a, Cal / OSHA-e i Tesoro-a, CSB je naručio Anamet, Inc., tvrtku za inženjering materijala i laboratorijsko ispitivanje, da provede ispitivanja na propalom cijevi (slika 4). CSB je 15. kolovoza 2014. objavio izvješće o tehničkoj procjeni s detaljnim rezultatima ispitivanja i zaključcima⁹. U izvješću je zaključeno da je ispuštanje sumporne kiseline 12. veljače 2014. nastalo kao posljedica neuspjeha priključka cijevi od nehrđajućeg čelika koji se raspao zbog nedovoljnog zatezanja između cijevi i kompresijskog spoja na stanici za uzorkovanje sumporne kiseline.

Slika 4: Fotografija spoja cijevi koja je propustila sumpornu kiselinu i rezultirala je incidentom 12.veljače 2014. Ova fotografija potječe iz izvještaja CSB-ove tehničke procjene koja utvrđuje da je kompresijski spoj bio nedovoljno zategnut. [Proces safety culture case study Martinez, California, No. 2014-02-I-CA]

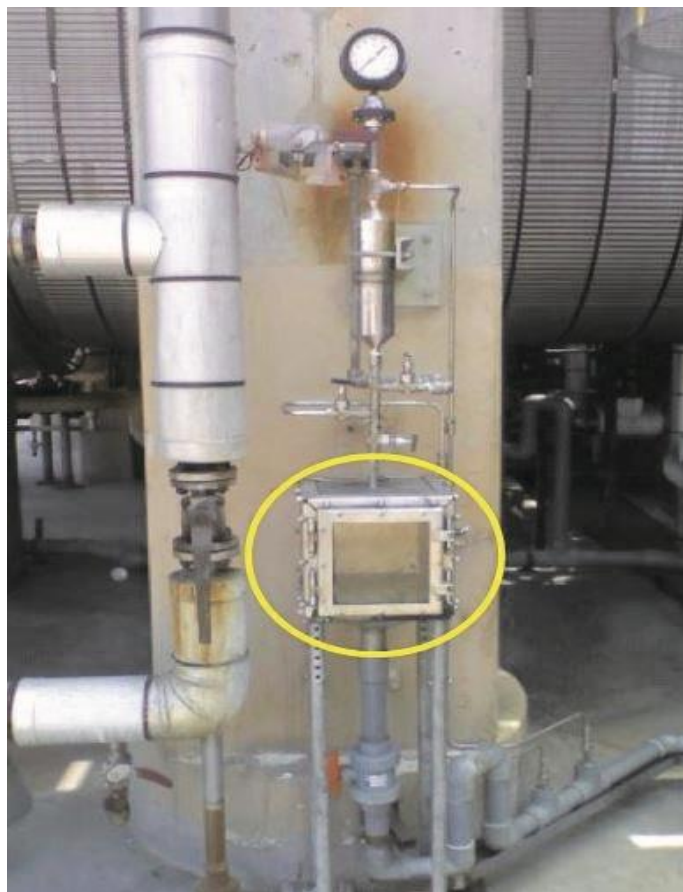
Slika 9: Fotografija uzorka sumporne kiseline u rafineriji Tesoro u Los Angelesu. Ovaj sustav uzorka uključuje kućište na mjestu uzorka radi zaštite operatera od potencijalnog prskanja kiselinom. [Proces safety culture case study Martinez, California, No. 2014-02-I-CA]

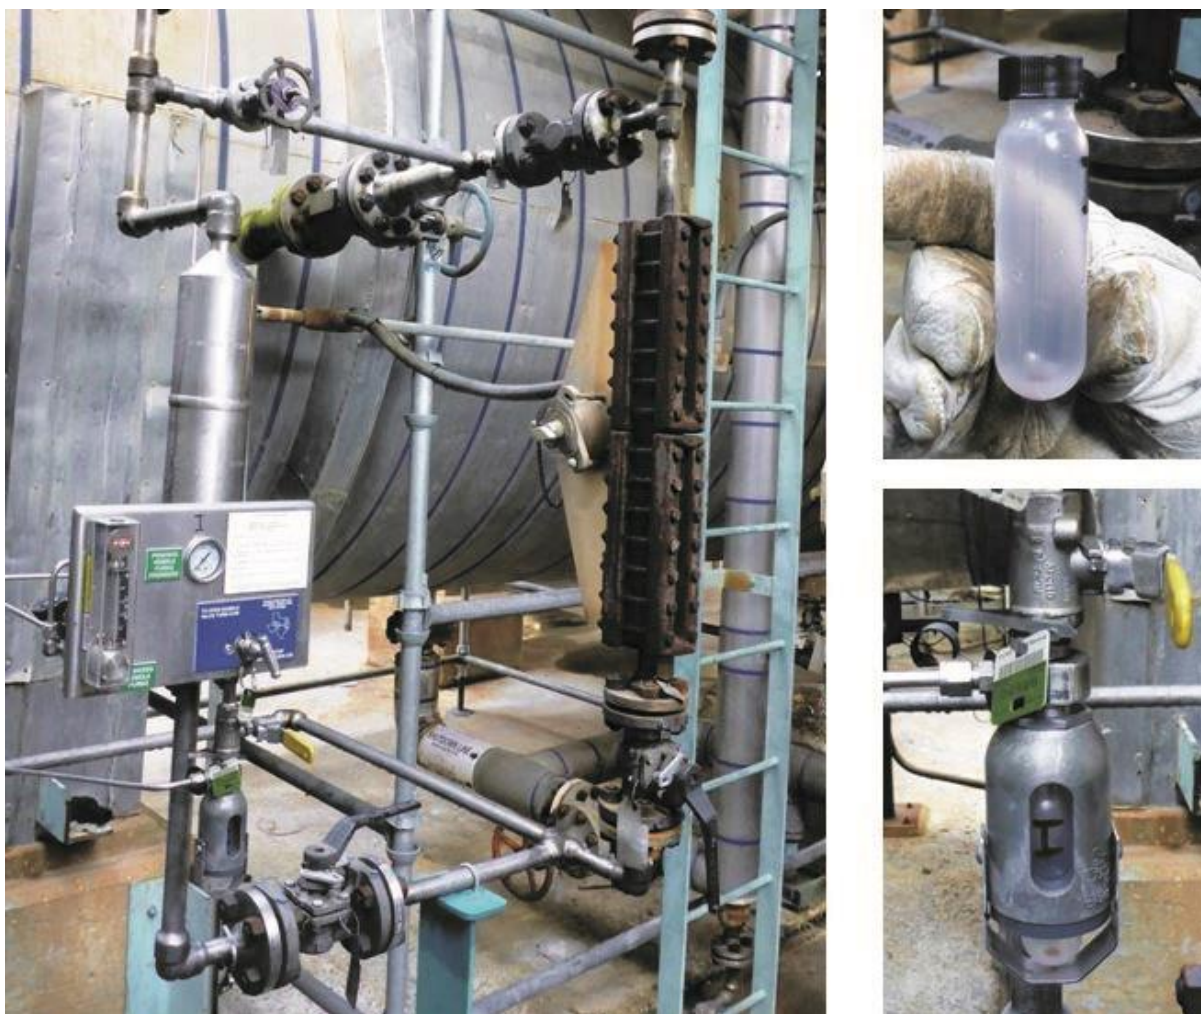
Slika 10: Fotografija uzorka sumporne kiseline u rafineriji tvrtke X. Fotografija s lijeve strane prikazuje tipičnu stanicu za uzorke koju radnici tvrtke X koriste za dobivanje uzoraka sumporne kiseline. Fotografija u gornjem desnom dijelu prikazuje tipičnu bocu s uzorcima, a fotografija u donjem desnom dijelu prikazuje bocu s uzorkom za postavljanje uzorka. [Proces safety culture case study Martinez, California, No. 2014-02-I-CA]

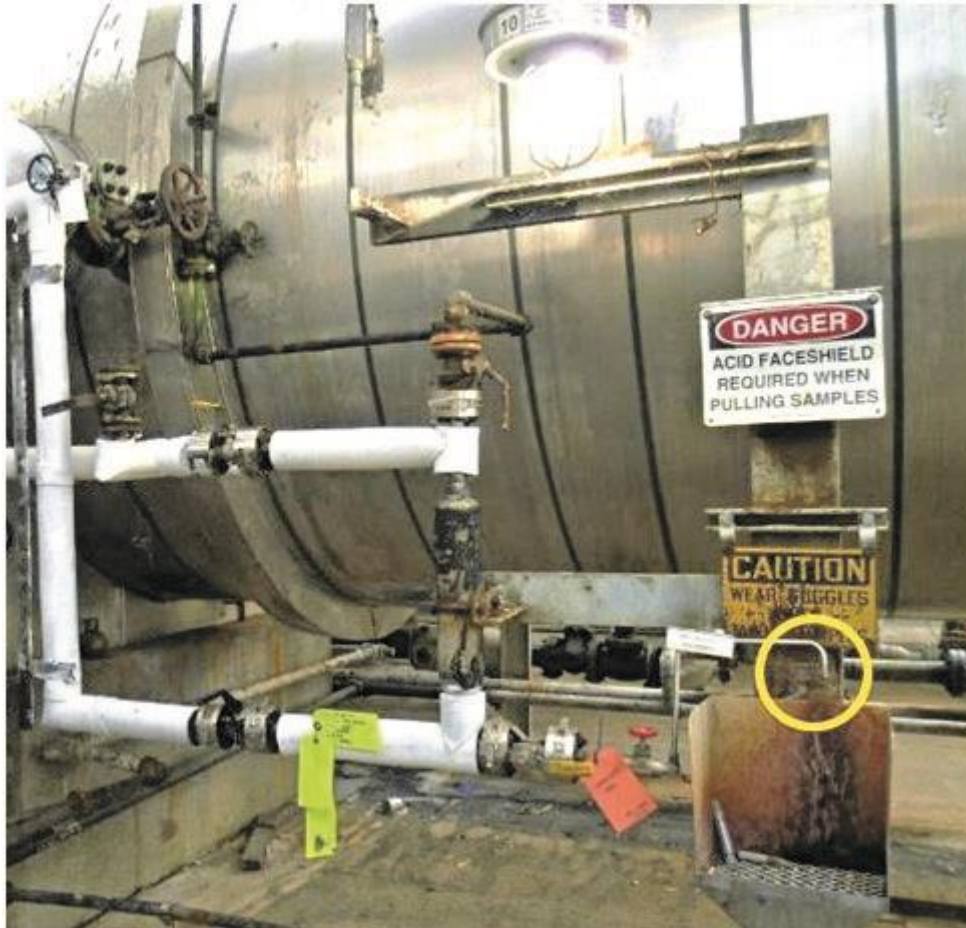
Slika 11: Fotografija uzorka sumporne kiseline u rafineriji tvrtke Y. Fotografija prikazuje tipičnu stanicu za uzorkovanje sumporne kiseline u rafineriji. Žuti krug identificira mjesto na kojem operater dobiva uzorak kiseline. [Proces safety culture case study Martinez, California, No. 2014-02-I-CA]

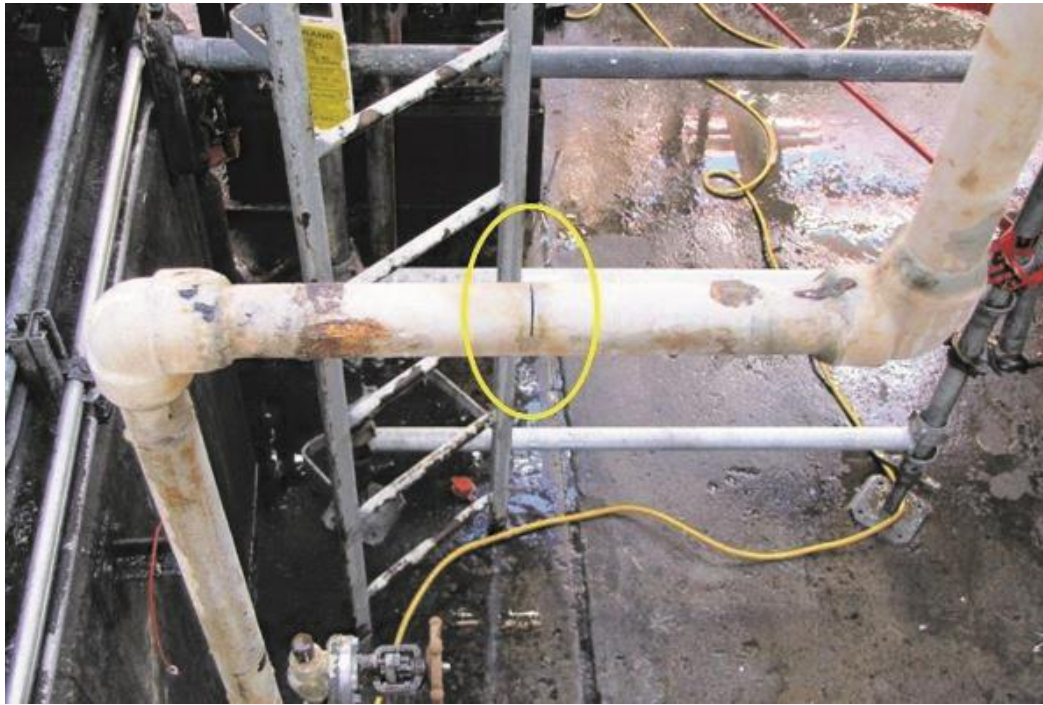
Slika 13: Fotografija cjevovoda povezanih s incidentom 10. ožujka 2014. godine. Žuti oval prikazuje rez koji su radnici napravili pomoću tračne pile što je rezultiralo oslobađanjem kiseline. Na slici 14 je prikazan i položaj ovog cjevovoda. [Proces safety culture case study Martinez, California, No. 2014-02-I-CA]

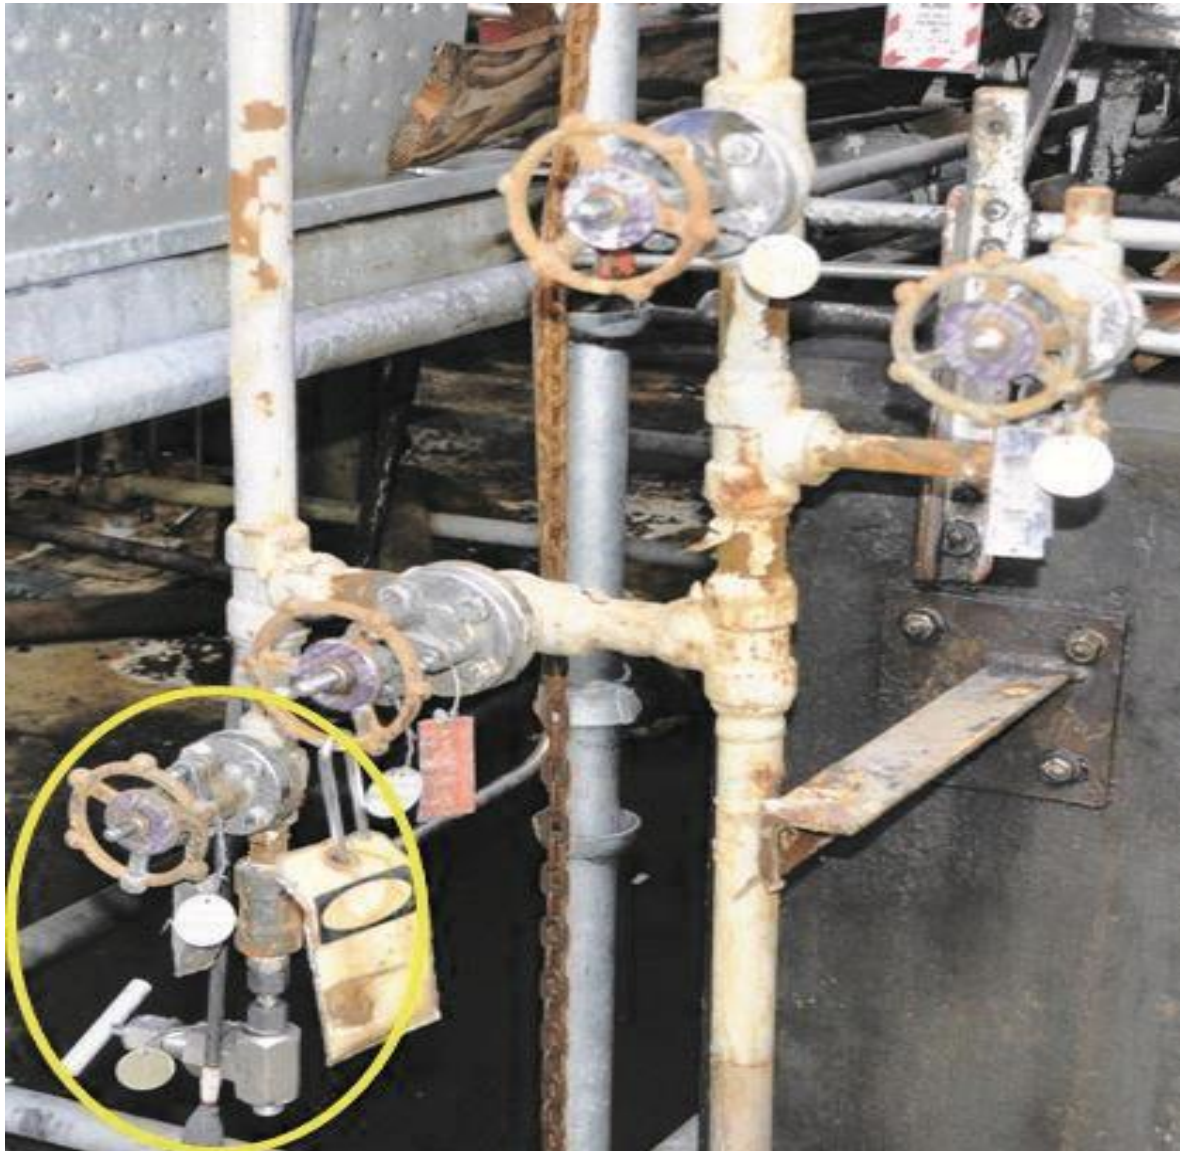
Operator je objasnio: „Dakle, to je za mene značilo da je linija očišćena zbog toga što nisam imao manometar na toj liniji da utvrdim je li tamo stvarno bilo pritiska.“ Ugovorni radnici koji su prisutni su za rezanje i uklanjanje cjevovoda, a obojica su znali da je cijev radila i ranije, već su bili isključeni iz reaktora alkilacije sa instaliranom slijepom prirubnicom i vidjeli su da se odvodni ventil otvorio bez ugljikovodika na upravljačkom brojilu. Ti su čimbenici ojačali pojavu sigurnog stanja za obavljanje posla. Nakon incidenta, međutim, utvrđeno je da je odvodni cijev začepljen, sprječavajući protok kroz otvorene odvodne ventile, i kao rezultat

toga je operatoru i ugovornim radnicima pružio lažni osjećaj sigurnosti da je cijev pod tlakom i odvodnjavanjem njegovog sadržaja (slika 16).

Slika 16: Fotografija odvodnih cjevovoda i ventila. Procjenom ove opreme nakon incidenta utvrđeno je začepljenje ovih cjevovodnih komponenti koje sprečavaju tekućinu da se slobodno odvodi kroz otvorene ventile. [Proces safety culture case study Martinez, California, No. 2014-02-I-CA]

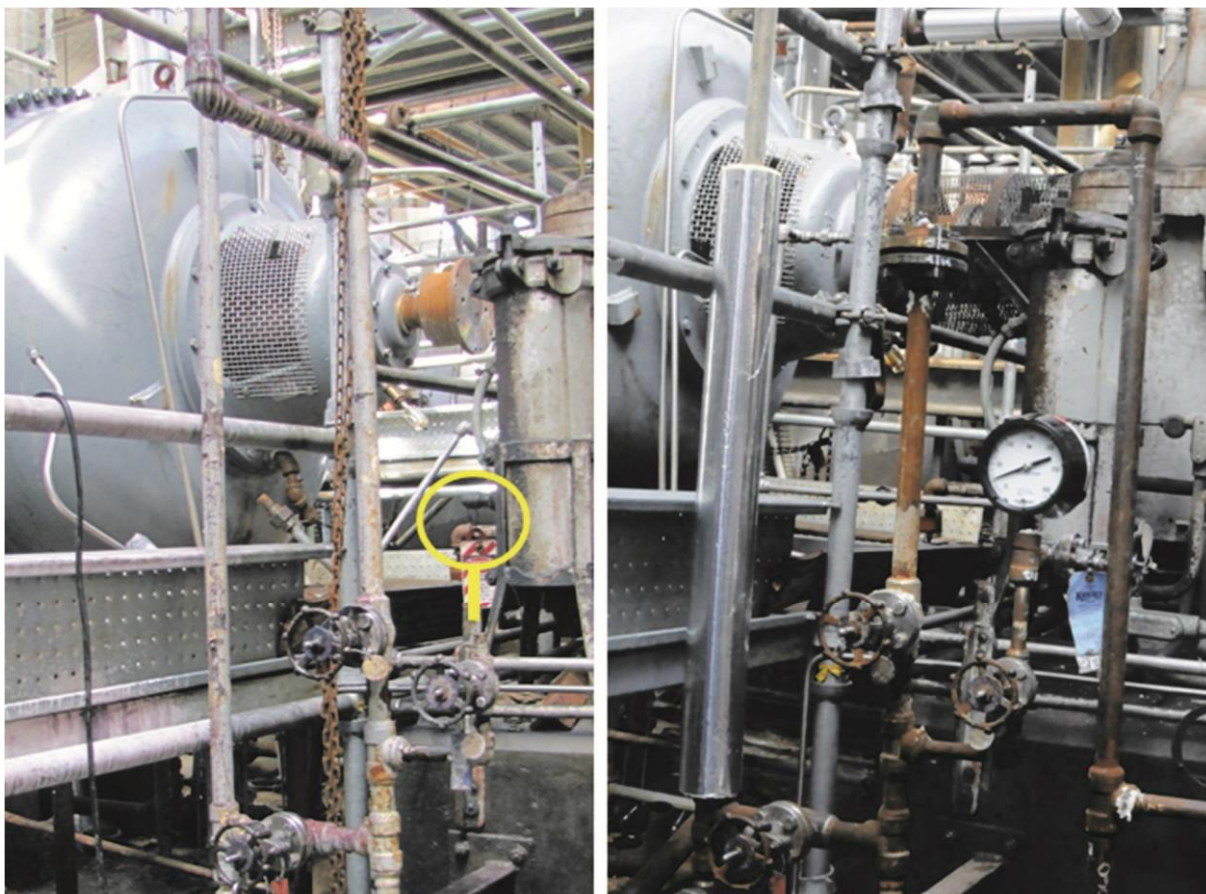
Slika 17: Fotografija cjevovoda povezanih s incidentom 10. ožujka 2014. (lijeva fotografija). Fotografija s desne strane prikazuje cjevovode nakon što su izvršeni popravci i ponovno postavljen indikator tlaka. Imajte na umu žuti krug na fotografiji s lijeve strane koji prikazuje mjesto na kojem je trebao biti indikator tlaka, ali je uklonjen. Da je ovaj indikator bio dostupan, mogao je upozoriti radnike da su cijevi pod tlakom. [Proces safety culture case study Martinez, California, No. 2014-02-I-CA]

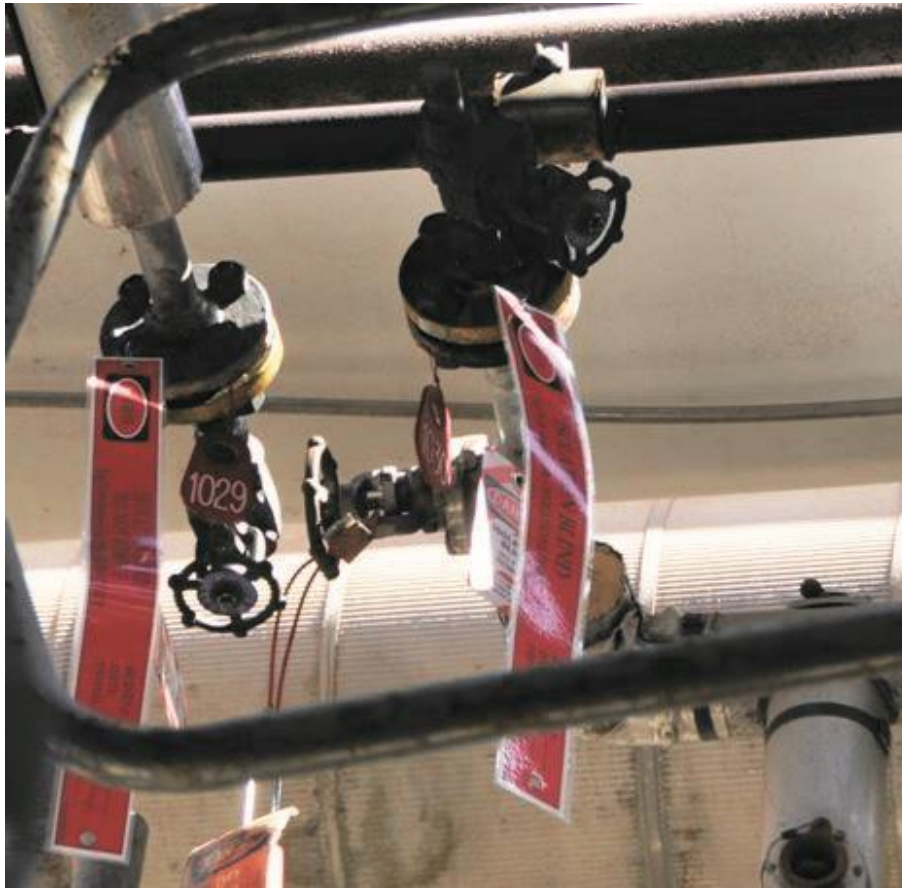
Slika 19: Fotografija izolacije cijevi za opskrbu tekućim butanom u reaktoru alkilacije poslije incidenta. Ova fotografija prikazuje isti cjevovod prikazan na desnoj fotografiji na slici 18. Tesoro je dva dana nakon incidenta u ožujku izmijenio izolaciju cijevi tekućeg butana kako bi odgovarao praksi preporučenog u API-ju, zahtjevima Tesorovih korporativnih standarda i preporukama postupaka Tesoro Martinez odvajanjem i instaliranjem izolacije prirubnice na svakom kraju izoliranog cjevovoda. [Proces safety culture case study Martinez, California, No. 2014-02-I-CA]
