# **ANALIZA NESREĆA U RAFINERIJI TESORO MARTINEZ**

**Master's thesis / Specijalistički diplomska stručni**

**2020**

# **ACCIDENT ANALYSIS IN TESORO MARTINEZ REFINERY**

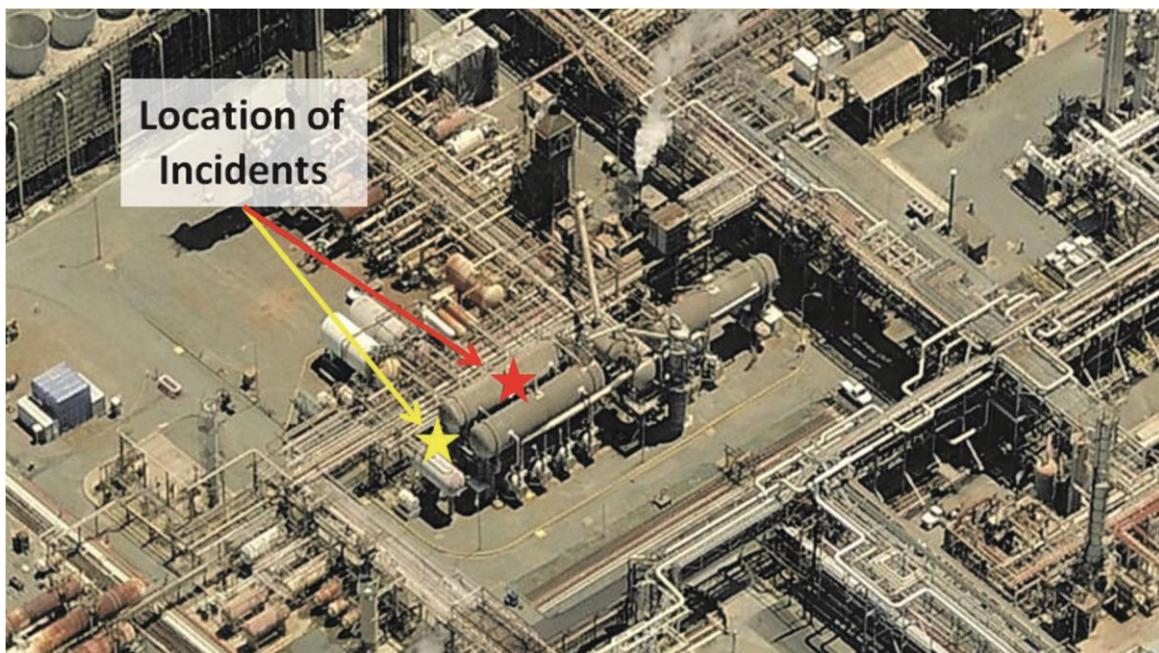
Slika 1: Fotografija jedinice za alkilaciju rafinerije Tesoro Martinez koja prikazuje mjesto incidenta 12. veljače 2014. (žuta zvijezda) i 10. ožujka 2014. (crvena zvijezda) [ Proces safety culture case study Martinez, California, No. 2014-02-I-CA]

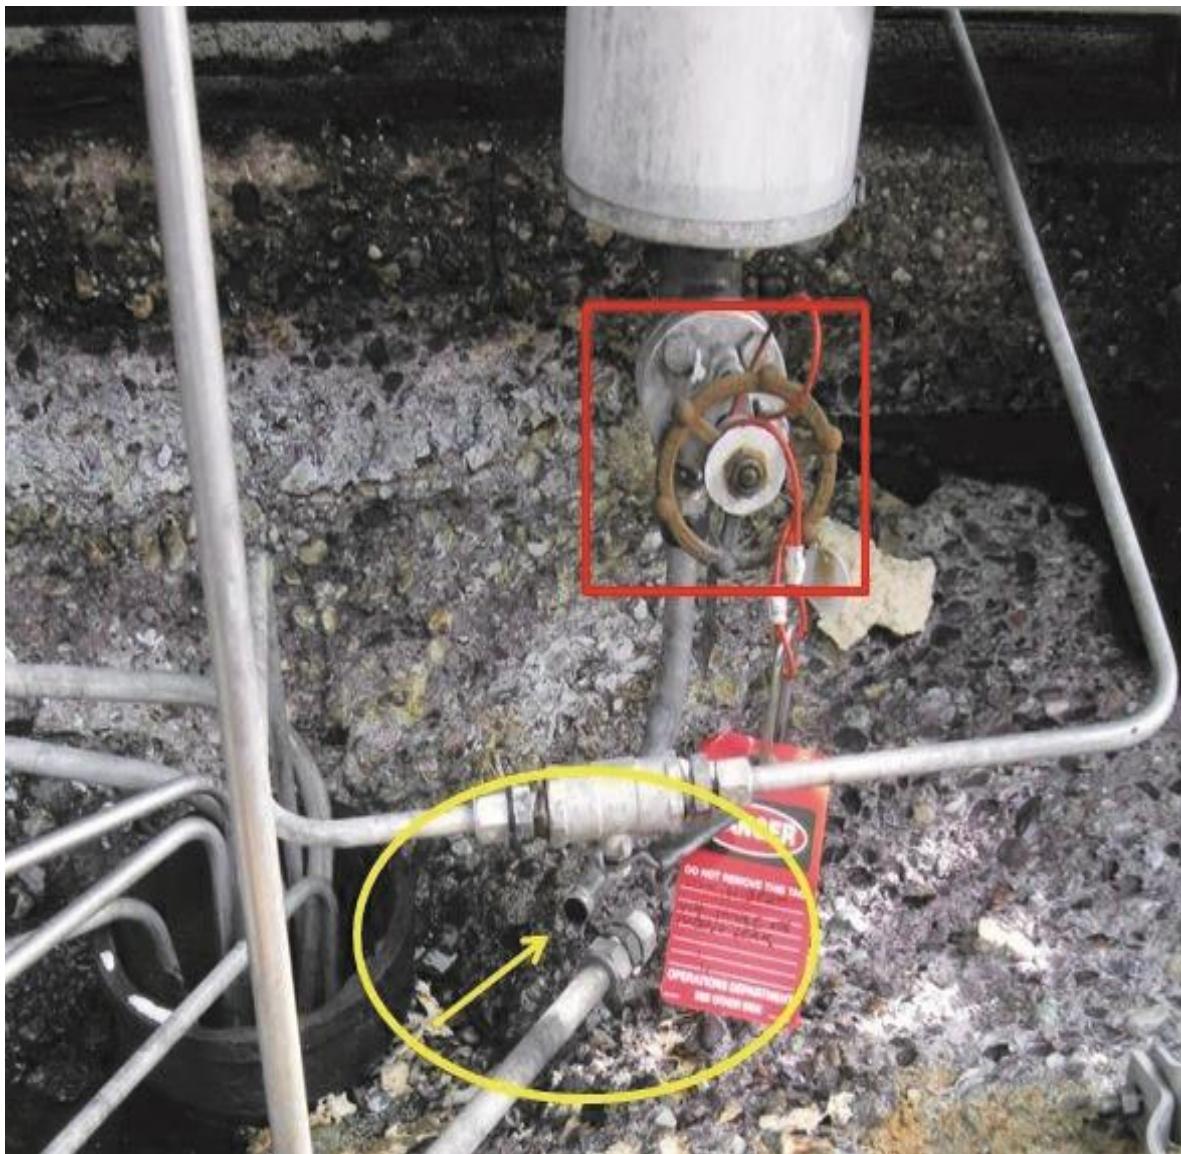
Slika 2: Prikazuje cijev koja se odvojila (žuti oval) nakon otvaranja ventila (crveni kvadrat) kako bi se sustav uzorka vratio u servis nakon održavanja. Dvoje radnika ozlijedeno je u ovom incidentu ispuštanju kiseline 12.veljače 2014. [Proces safety culture case study Martinez, California, No. 2014-02-I-CA]

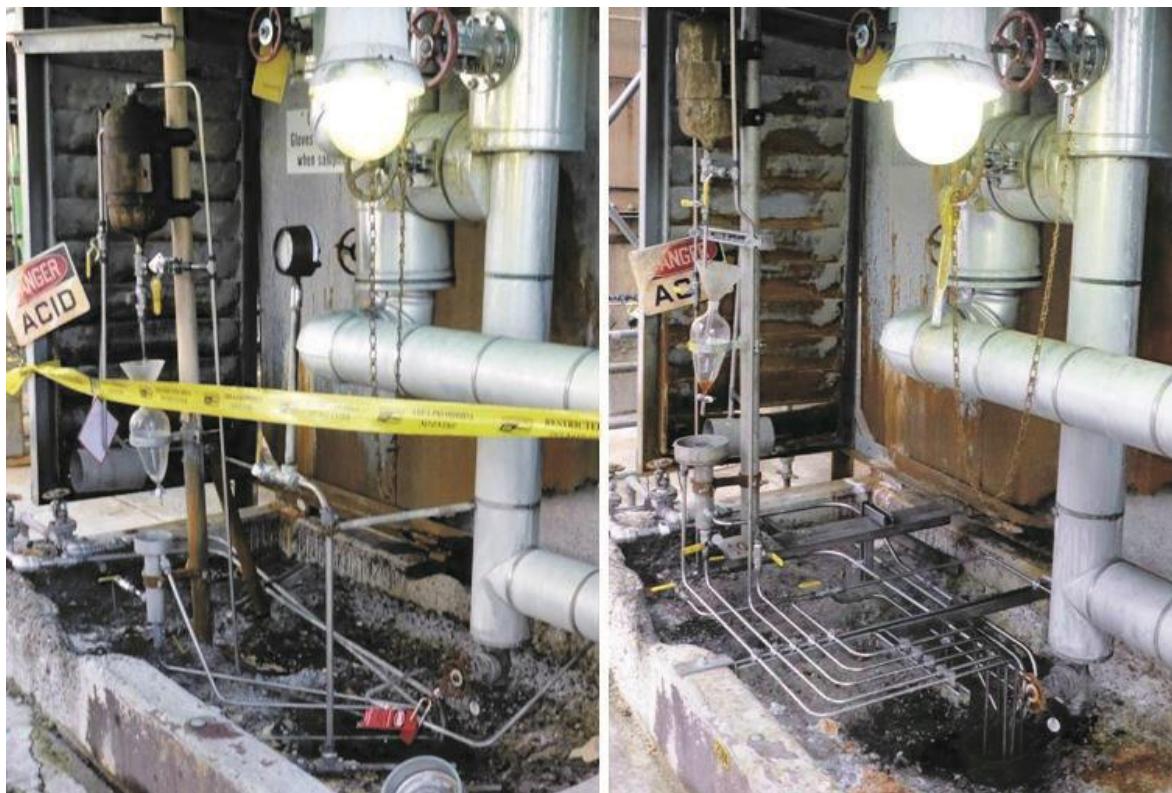
*Slika 3: Fotografija prikazuje stanicu za uzorkovanje sumporne kiseline u rafineriji. Lijeva fotografija pokazuje uzorkovačku stanicu neposredno nakon incidenta 12.veljače 2014., a desna fotografija pokazuje stanicu nakon što su izvršeni popravci. [Proces safety culture case study Martinez, California, No. 2014-02-I-CA]*

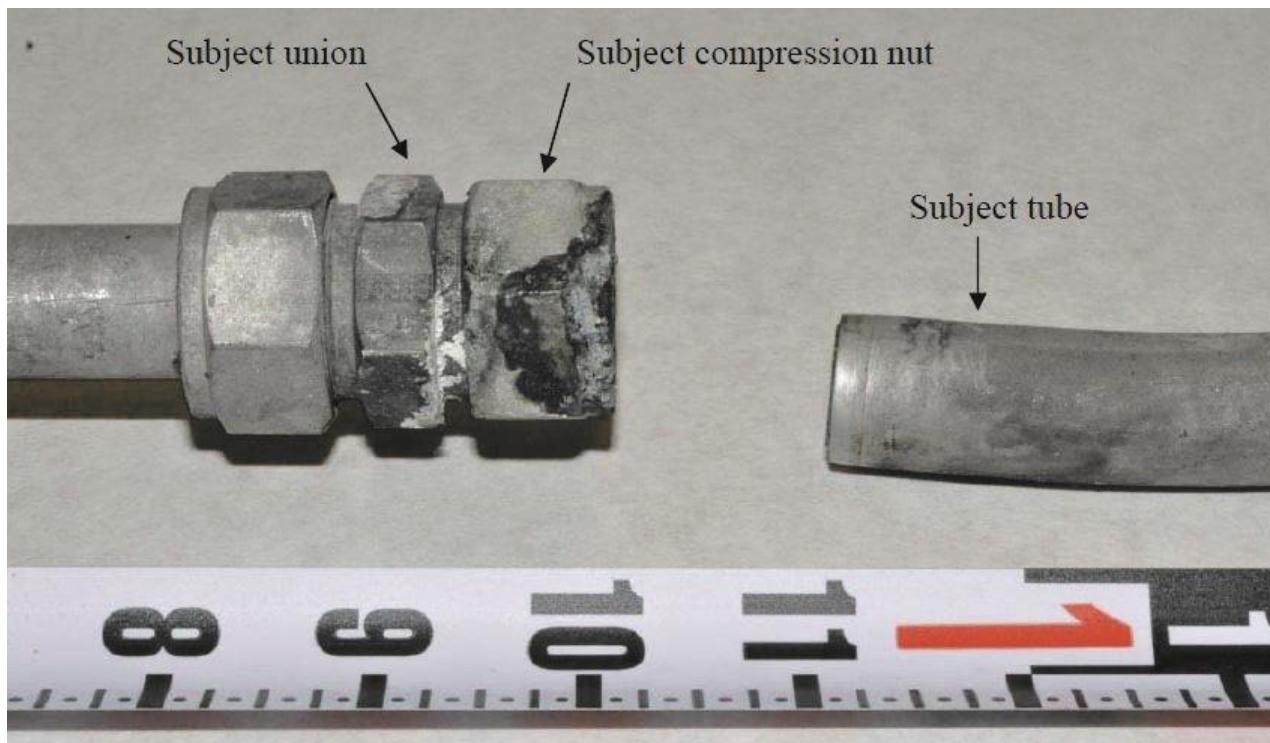
U sporazumu između CSB-a, Cal / OSHA-e i Tesoro-a, CSB je naručio Anamet, Inc., tvrtku za inženjeringu materijala i laboratorijsko ispitivanje, da provede ispitivanja na propalom cijevi (slika 4). CSB je 15. kolovoza 2014. objavio izvješće o tehničkoj procjeni s detaljnim rezultatima ispitivanja i zaključcima<sup>9</sup>. U izvješću je zaključeno da je ispuštanje sumporne kiseline 12. veljače 2014. nastalo kao posljedica neuspjeha priključka cijevi od nehrđajućeg čelika koji se raspao zbog nedovoljnog zatezanja između cijevi i kompresijskog spoja na stanicu za uzorkovanje sumporne kiseline.

Slika 4: Fotografija spoja cijevi koja je propustila sumpornu kiselinu i rezultirala je incidentom 12. veljače 2014. Ova fotografija potječe iz izvještaja CSB-ove tehničke procjene koja utvrđuje da je kompresijski spoj bio nedovoljno zategnut. [Proces safety culture case study Martinez, California, No. 2014-02-I-CA]

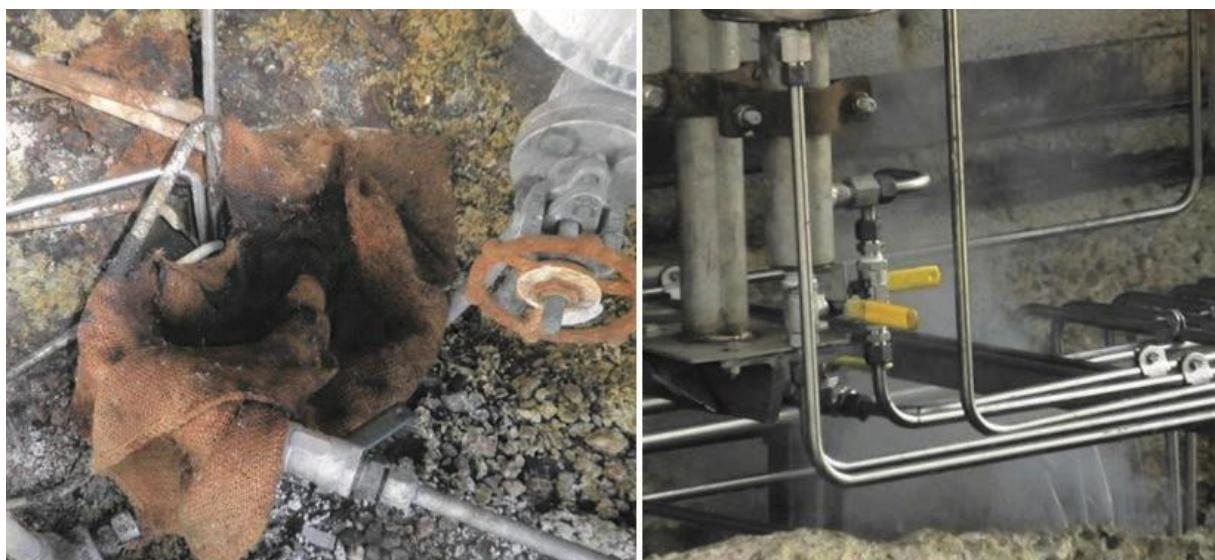
Sustavi za uzorkovanje sumporne kiseline u rafineriji Tesoro Martinez pažljivo su izlagali operatere kako bi se izbjegli rizici. Čak i kada se provodilo onako kako je namijenio Tesoro, postupak uzorkovanja stvorio je opasni oblak bijele pare koji se vjerojatno sastoji od kiselog plina i para ugljikovodika kada se materijal istisnuo iz taložitelja kiseline do procesne kemijske kanalizacije. Ovo predstavlja očiti respiratorni rizik za operatere koji sudjeluju u uzorkovanju. Uz to, zbog opasnosti koje je predstavljala ova stanica za uzorkovanje, postupak uzoraka kiseline u rafineriji Tesoro Martinez zahtijevao je operatere da evakuiraju radnike u blizini iz područja prije pokretanja postupka uzorkovanja. Umjesto da reinvestira postupak uklanjanja oblaka pare, Tesoro je postavio vreće za napuhavanje oko otvora za odvod procesa kako bi smanjio veličinu oblaka pare stvorene postupkom uzorkovanja (slika 5).

*Slika 5: Fotografija s lijeve strane prikazuje vreću s protupožarnim pokrivačem koja pokriva procesni odvod kanalizacije na jednoj od stanica uzoraka sumporne kiseline u rafineriji Tesoro Martinez. Fotografija desno prikazuje oblak bijele pare koji se oslobađa iz procesne odvodnje kad Tesorovi operatori provode postupak uzorkovanje sumporne kiseline. [Proces safety culture case study Martinez, California, No. 2014-02-I-CA]*

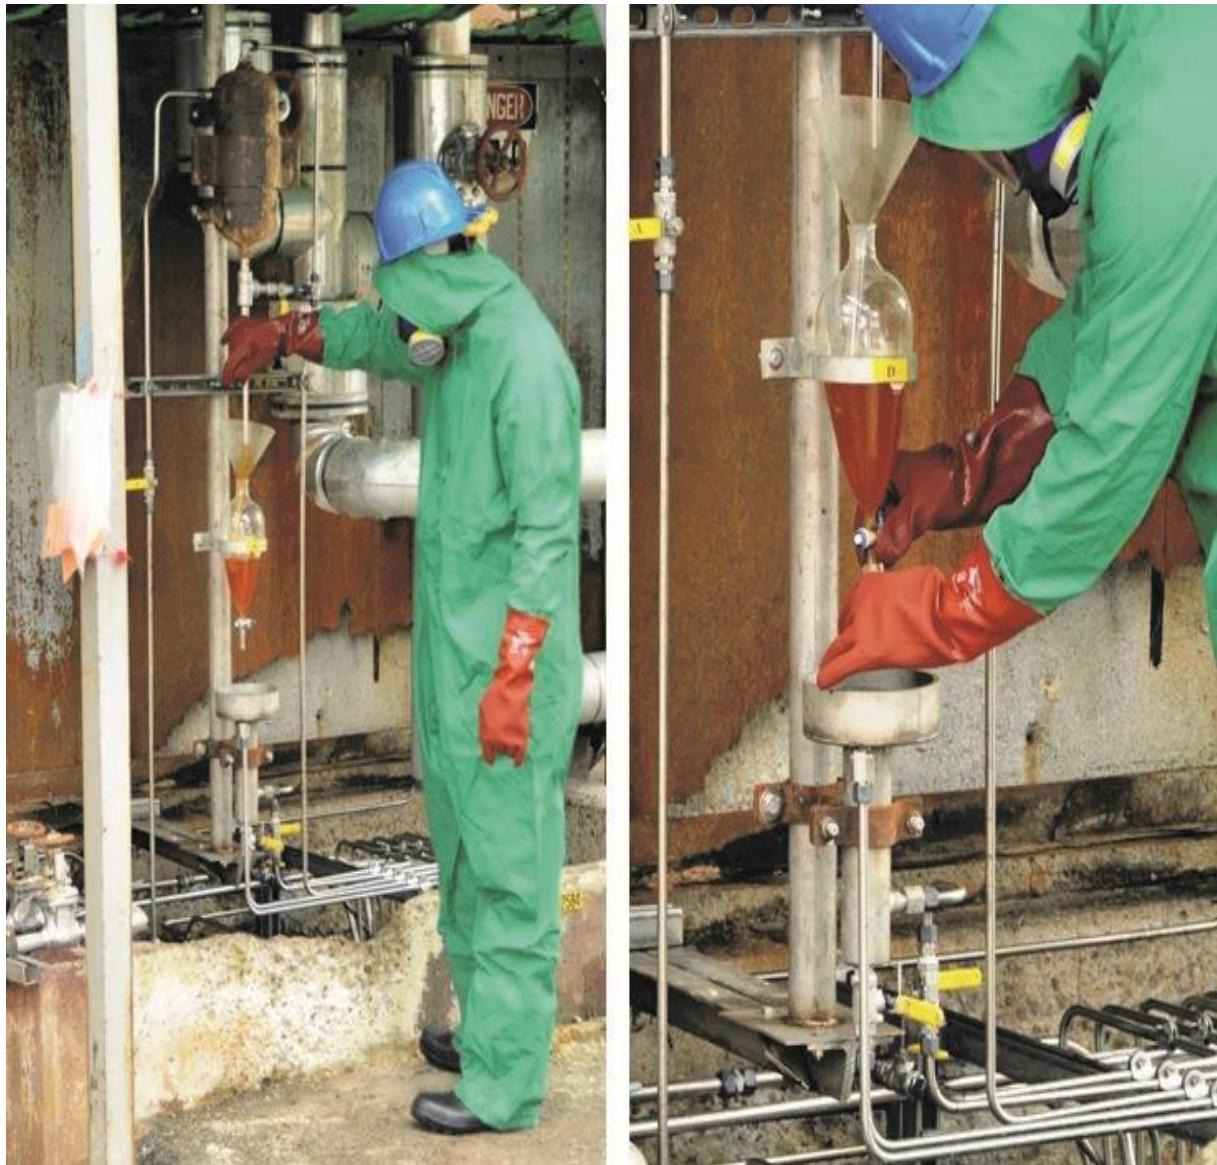
*Slika 7: Fotografije operatera u rafineriji Tesoro Martinez koji uzima uzorak sumporne kiseline. Ove fotografije snimljene su nakon incidenta 12. veljače 2014. s novim zahtjevima za zaštitu osobnih podataka. Tesorovom sustavu za uzorkovanje sumporne kiseline potrebna su dva odvojena jednosatna čekanja kako bi se ugljikovodici mogli otpustiti u atmosferu. Uz potencijalno izlaganje tekućoj kiselini, postupak uzorkovanja izlaže operatera ugljikovodičnim parama i parama sumporne kiseline. Nakon incidenta Tesoro je nadogradio zahtjeve za zaštitu osoblja koji su uključivali respirator i zaštitno odijelo za cijelo tijelo.*

Nakon incidenta 12. veljače 2014., Tesoro je nadogradio zahtjeve za OZO tijekom uzorkovanja kiseline, uključujući kompletno odijelo s kiselinom i respirator za pročišćavanje zraka (slika 7).

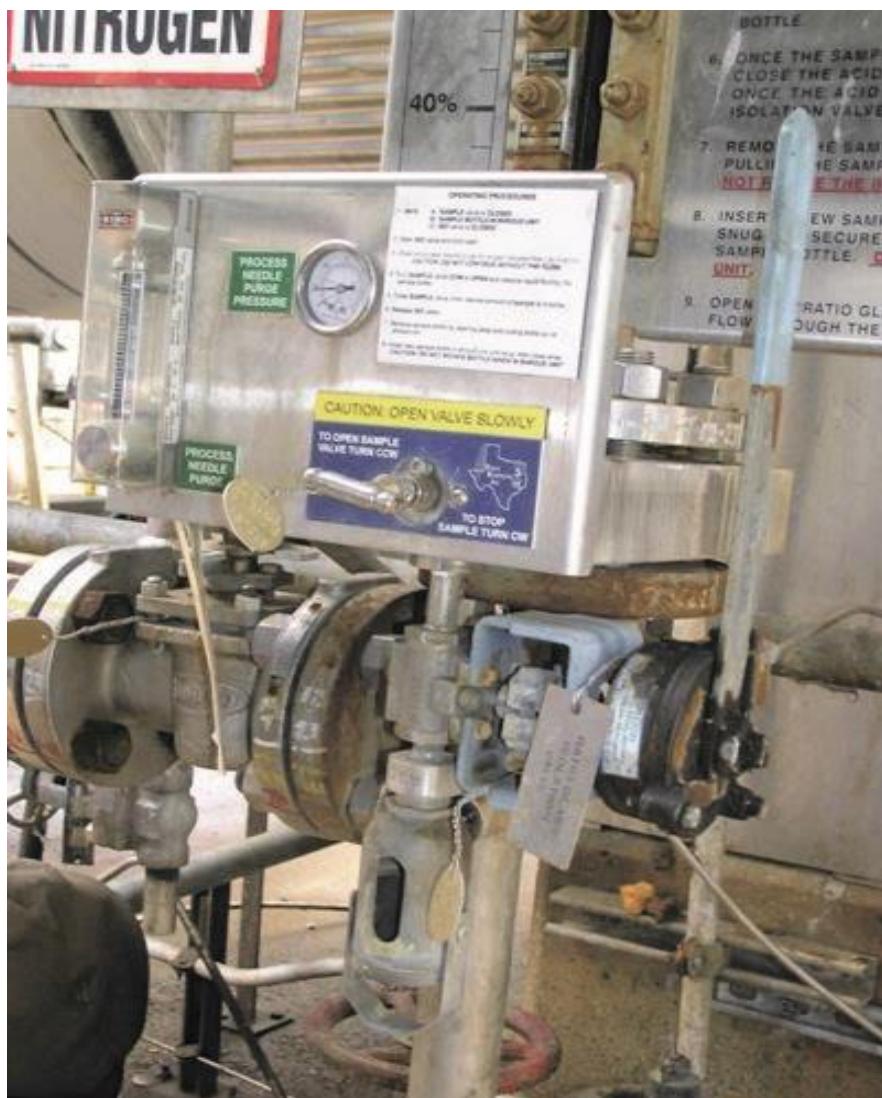
*Slika 8: . Fotografija prikazuje jednu od nadograđenih stanica za uzorke koje je Tesoro instalirao radi smanjenja izloženosti operatera kiselini tijekom uzorkovanja. Tesoro nikada nije riješio pitanja pouzdanosti s tih stanica i stanice su stavljene van uporabe. Kao rezultat toga, one nisu bile u uporabi u vrijeme incidenta 12. veljače 2014. godine. [Proces safety culture case study Martinez, California, No. 2014-02-I-CA]*

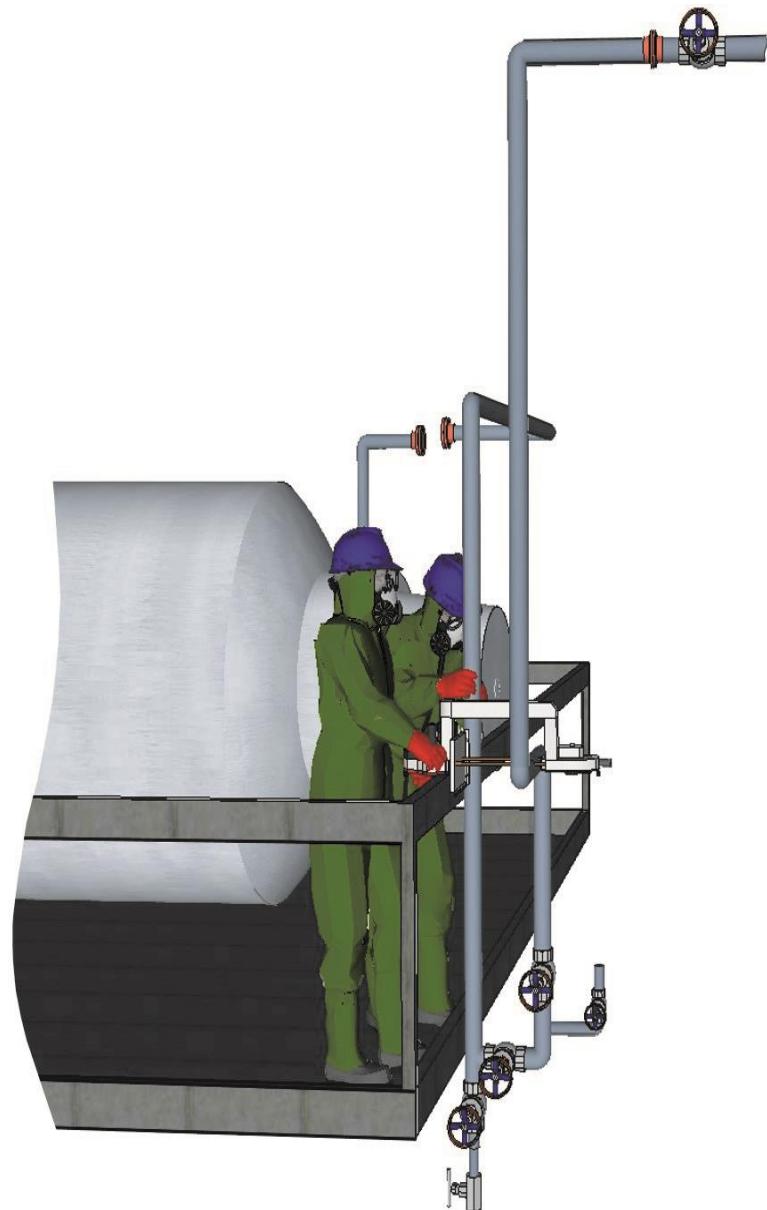
*Slika 12: CSB prikaz radnika koji sijeku cijev od 1 inča butana neposredno prije incidenta prskanja sumpornom kiselinom 10. ožujka 2014. [Proces safety culture case study Martinez, California, No. 2014-02-I-CA]*

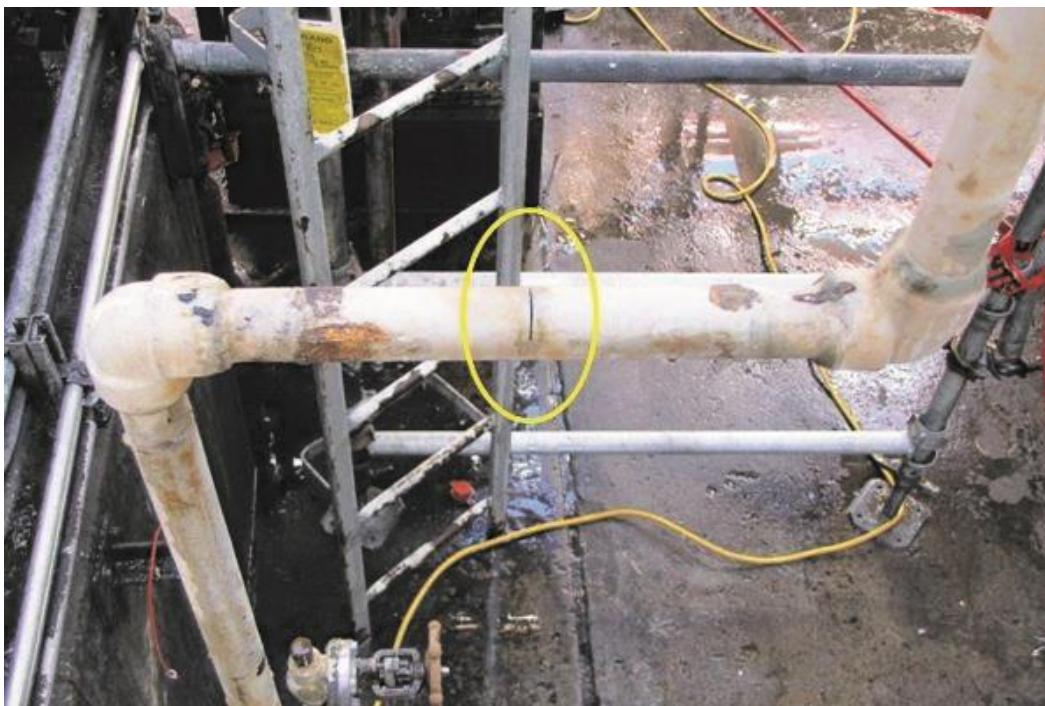
Slika 13: Fotografija cjevovoda povezanih s incidentom 10. ožujka 2014. godine. Žuti oval prikazuje rez koji su radnici napravili pomoću tračne pile što je rezultiralo oslobođanjem kiseline. Na slici 14 je prikazan i položaj ovog cjevovoda. [Proces safety culture case study Martinez, California, No. 2014-02-I-CA]

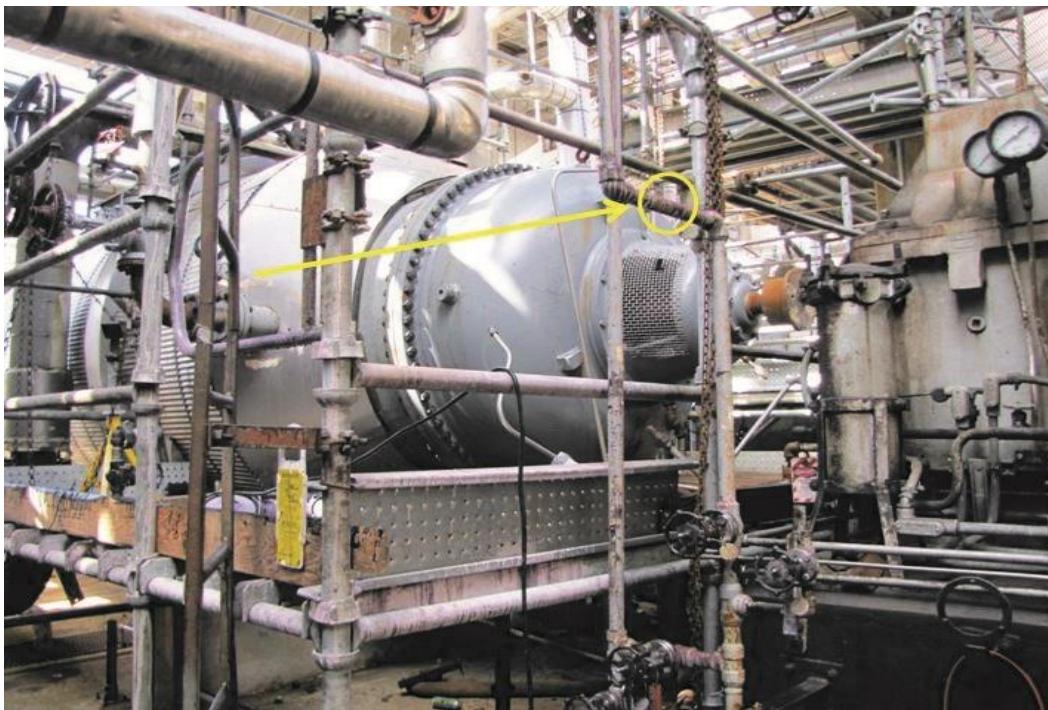
Slika 14: Fotografija lokacije incidenta 10. ožujka 2014. godine. Kao što je prikazano na slici 12, na toj su privremenoj platformi skele bila dva radnika i rezali su cijev (žuti krug) prijenosnom tračnom pilu. [Proces safety culture case study Martinez, California, No. 2014-02-I-CA]

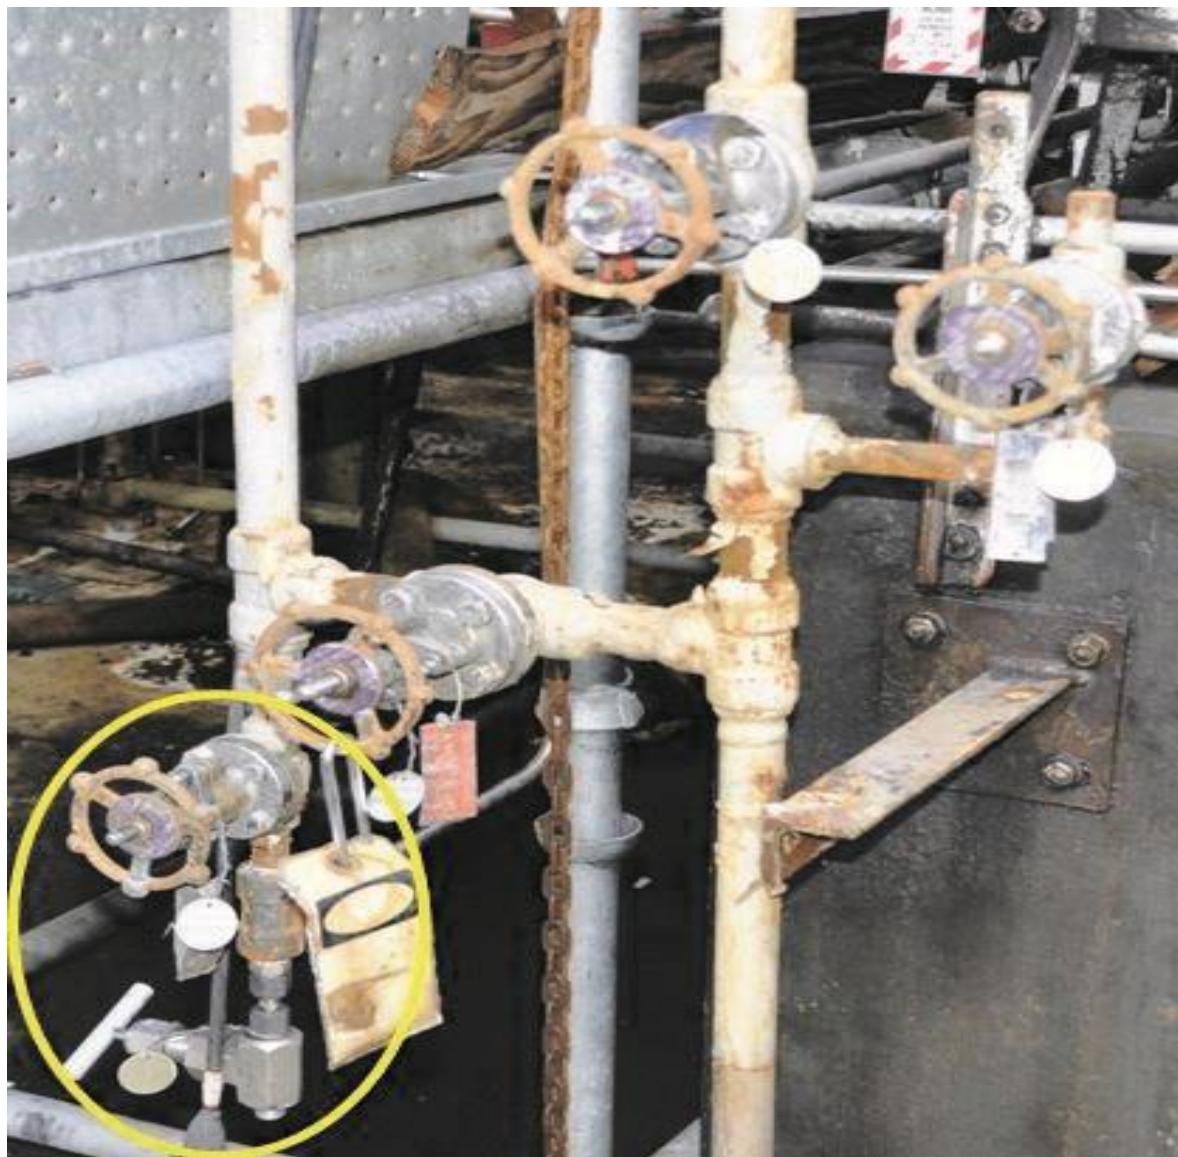
toga je operatoru i ugovornim radnicima pružio lažni osjećaj sigurnosti da je cijev pod tlakom i odvodnjavanjem njegovog sadržaja (slika 16).

*Slika 16: Fotografija odvodnih cjevovoda i ventila. Procjenom ove opreme nakon incidenta utvrđeno je začepljene ovih cjevovodnih komponenti koje sprečavaju tekućinu da se slobodno odvodi kroz otvorene ventile. [Proces safety culture case study Martinez, California, No. 2014-02-I-CA]*

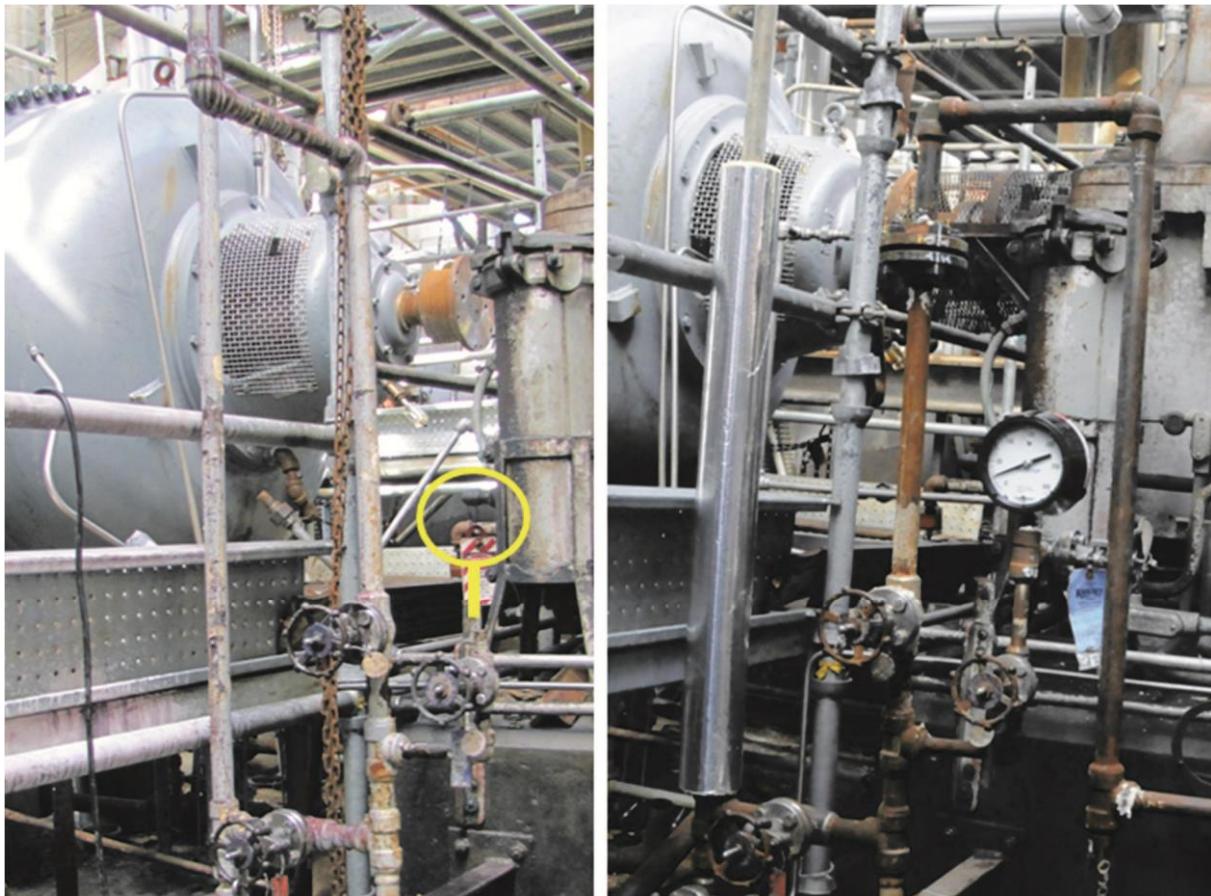
Slika 17: Fotografija cjevovoda povezanih s incidentom 10. ožujka 2014. (lijeva fotografija).

Fotografija s desne strane prikazuje cjevovode nakon što su izvršeni popravci i ponovno postavljen indikator tlaka. Imajte na umu žuti krug na fotografiji s lijeve strane koji prikazuje mjesto na kojem je trebao biti indikator tlaka, ali je uklonjen. Da je ovaj indikator bio dostupan, mogao je upozoriti radnike da su cijevi pod tlakom. [Proces safety culture case study Martinez, California, No. 2014-02-I-CA]

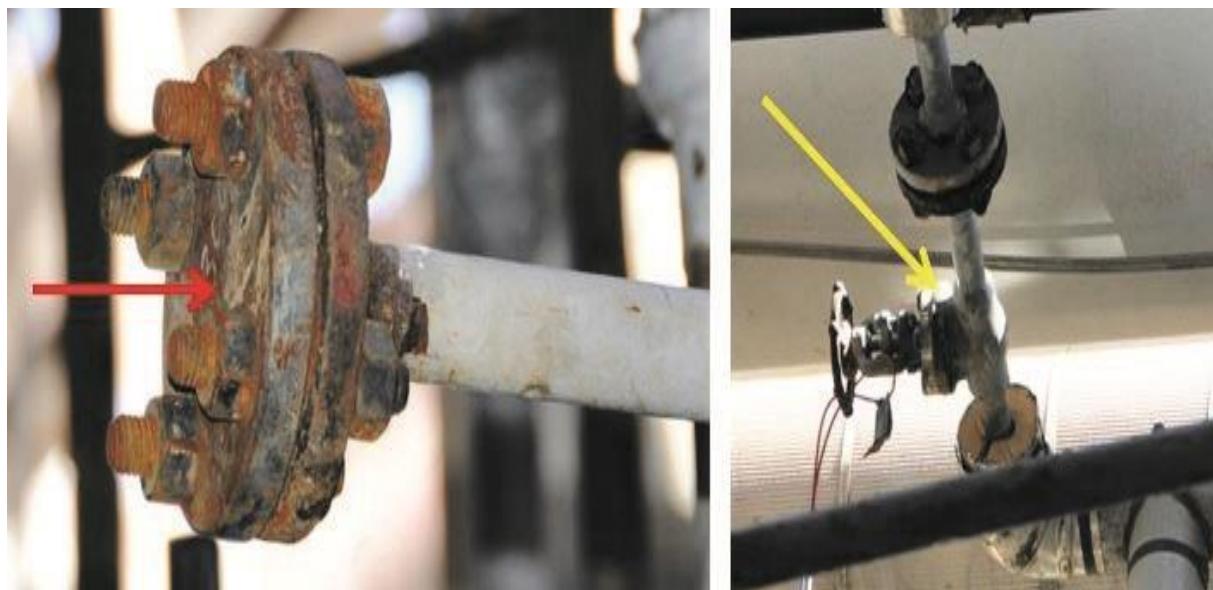
*Slika 18: Fotografija izolacije cjevovoda u trenutku incidenta 10. ožujka 2014. godine*  
*Fotografija s lijeve strane prikazuje izolaciju cjevovoda na strani reaktora. Slijepa prirubnica (crvena strelica) postavljena je u prosincu 2013. godine, kada je cijev odspojena iz reaktora alkilacije. Fotografija s desne strane (žuta strelica) prikazuje jedan ventil koji se koristio za izolaciju butana. [Proces safety culture case study Martinez, California, No. 2014-02-I-CAJ]*

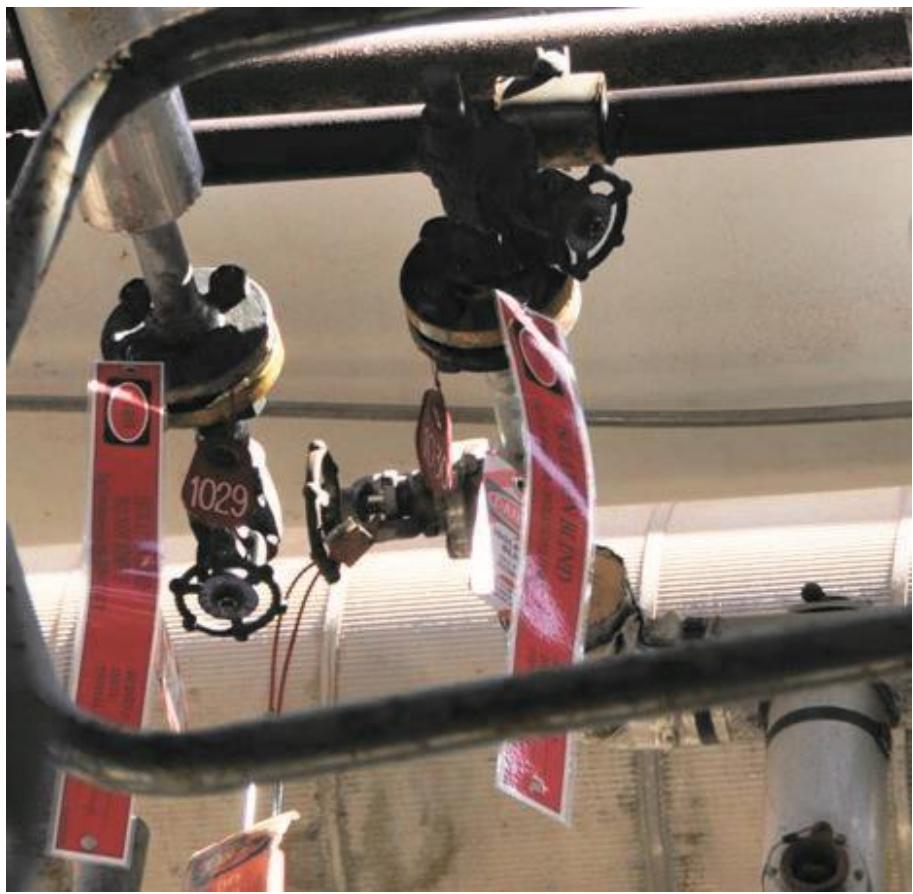
Slika 19: Fotografija izolacije cijevi za opskrbu tekućim butanom u reaktoru alkilacije poslije incidenta. Ova fotografija prikazuje isti cjevovod prikazan na desnoj fotografiji na slici 18. Tesoro je dva dana nakon incidenta u ožujku izmijenio izolaciju cijevi tekućeg butana kako bi odgovarao praksi preporučenog u API-ju, zahtjevima Tesorovih korporativnih standarda i preporukama postupaka Tesoro Martinez odvajanjem i instaliranjem izolacije prirubnice na svakom kraju izoliranog cjevovoda. [Proces safety culture case study Martinez, California, No. 2014-02-I-CA]
