ANALIZA NESREĆA U RAFINERIJI TESORO MARTINEZ

ACCIDENT ANALYSIS IN TESORO MARTINEZ REFINERY

Final paper

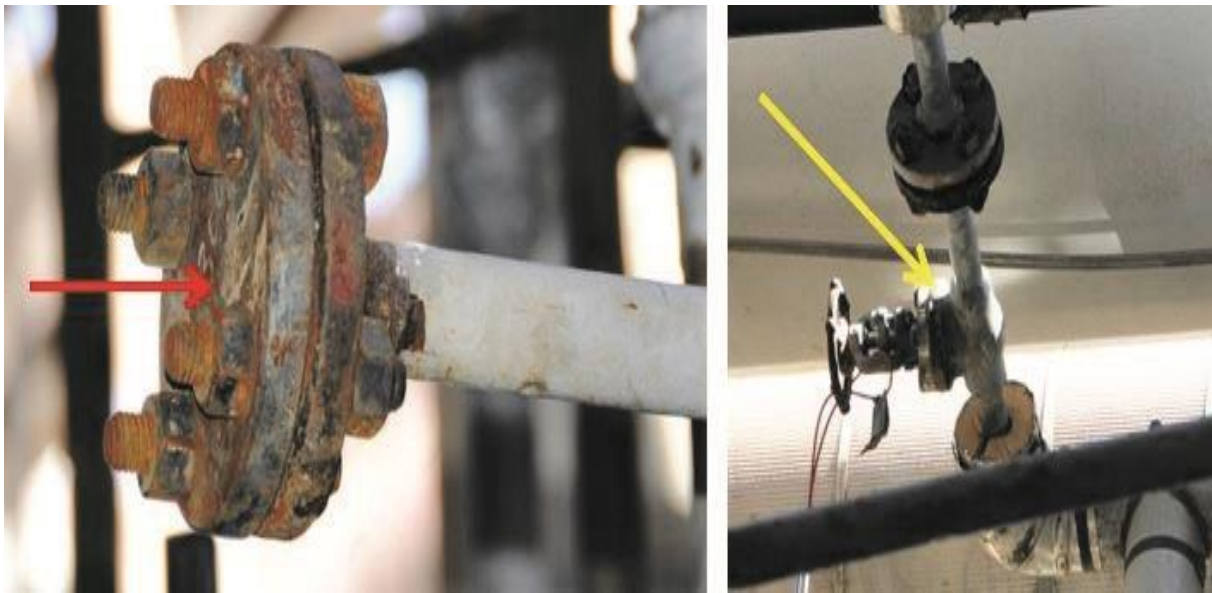
U prosincu 2013. radnici su isključili butanske cjevovode uključene u incident s reaktora alkilacije, a zatim postavili slijepu priрубnicu na strani reaktora u skladu s Tesoro standardima i dobrom industrijskom praksom, kao što je prikazano na slici 18. Na strani opskrbe butanom, međutim, Tesoro se oslanjao na jedan izolacijski ventil, umjesto da isključuje ili zatvara, suprotno korporativnim standardima. CSB je saznao da je to uobičajena praksa u postrojenju za alkilaciju rafinerije Tesoro Martinez tijekom vrućih radova koja je uključivala alate „niske energije“ koji su odgovarali konceptu mjesta *niskog rizika*. Tesoro Martinez politika definira *visokorizični* rad kao radna mjesta koja uključuju rad na sustavima visokog tlaka, visokom

vodikovom sulfidu, sumpornom dioksidu, amonijaku i procesnim tokovima iznad temperature automatskog paljenja. Politika nije pružila stvarnu definiciju *niskog rizika*. Radnici su obično razumjeli da se *nizak rizik* odnosi na sve što nije definirano kao *visoki rizik*. Radnici su zadatak koji je obavljen 10. ožujka 2014. smatrali *niskim rizikom* jer radite s alatom za rezanje slabe snage.

Slika 18: Fotografija izolacije cjevovoda u trenutku incidenta 10. ožujka 2014. godine
Fotografija s lijeve strane prikazuje izolaciju cjevovoda na strani reaktora. Slijepa prirubnica (crvena strelica) postavljena je u prosincu 2013. godine, kada je cijev odspojena iz reaktora alkilacije. Fotografija s desne strane (žuta strelica) prikazuje jedan ventil koji se koristio za izolaciju butana. [Proces safety culture case study Martinez, California, No. 2014-02-I-CA]
