UPOTREBA REZISTOGRAFA NA PRIMJERU ZAŠTIĆENOG KRAJOBRAZA "ZELENJAK"

Undergraduate thesis / Završni rad

ZAVRŠNI RAD

Cilj ovog rada je utvrđivanje zdravstvenog stanja stabala u neposrednoj blizini "Staze kroz krošnje Zelenjak" koja se nalazi na području zaštićenog krajobraza "Zelenjak". Istraživanje je provedeno na 13 stabala u rujnu 2022. godine. Na stablima je provedena njihova vizualna analiza VTA metodom (Visual Tree Assessment) i mjerenja promjera, a zatim su rezistografom izvedena mikro bušenja. Rezultati istraživanja pokazuju da su sva stabla zdrava i statički sigurna. S obzirom da ovu šetnicu svakodnevno posjećuje veći broj ljudi, što predstavlja dodatni stres okoline na stabla, ističe se potreba da se ispitivanje stanja stabala ponovi kroz određeno vremensko razdoblje, odnosno da se monitoring nastavi.

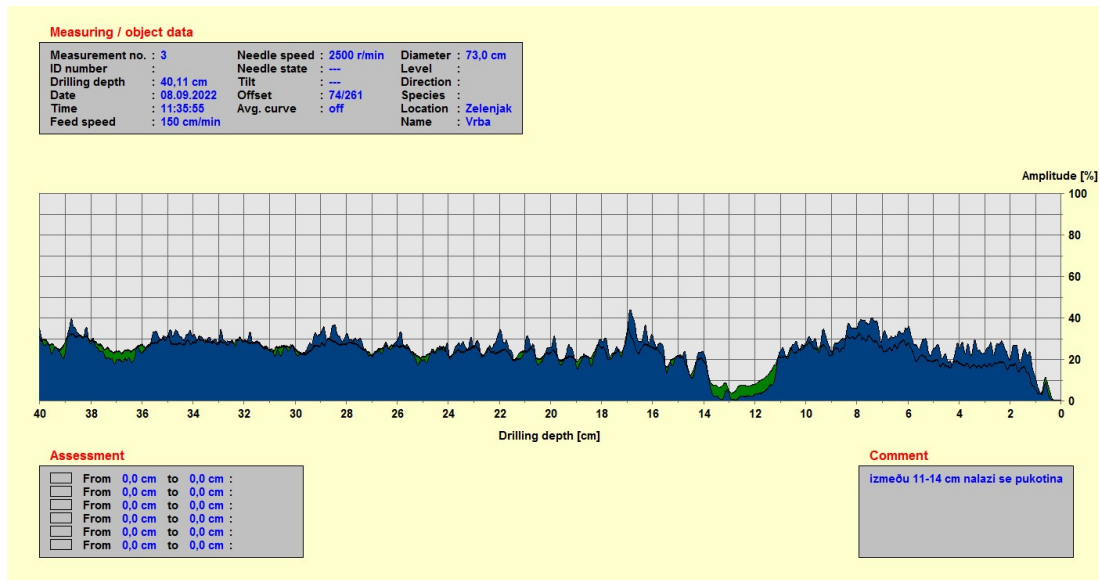
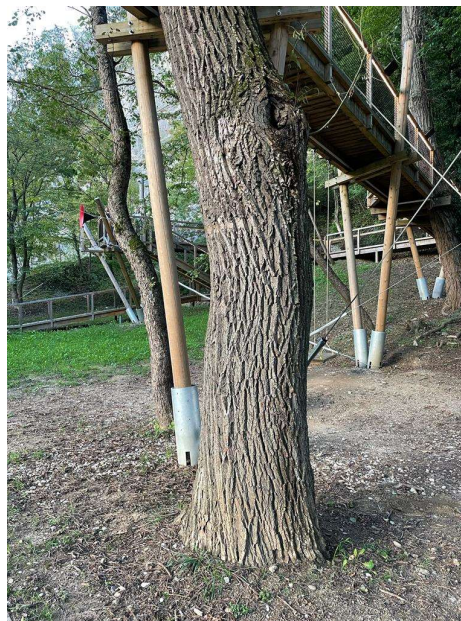
3.3. Analiza stabla broj 3

Vrsta stabla (slika 12.) vrba (*Salix sp.*), dubina bušenja 40,11 cm, brzina bušenja 150 cm/min, brzina igle 2500 r/m, promjer 73,0 cm (grafikon 3.). Između 11-14 cm nalazi se pukotina, drugih znakova znatnijih oštećenja nema.

U rujnu 2022. godine provedeno je mjerenje 12 stabala za koja je utvrđeno da nemaju znakova oštećenja, osim stabla broj 3 za koje je utvrđeno da se između 11-14 cm nalazi pukotina, ali drugih znakova znatnijeg oštećenja nema.

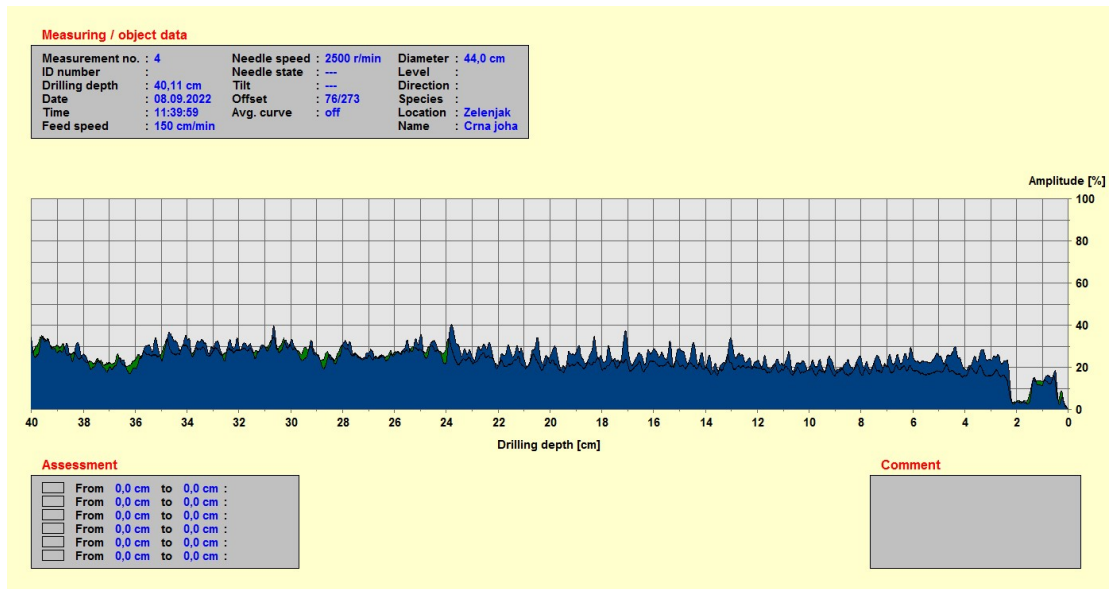
3.4. Analiza stabla broj 4

Vrsta stabla (slika 13.) crna joha (*Alnus glutinosa*), dubina bušenja 40,11 cm, brzina bušenja 150 cm/min, brzina igle 2500 r/m, promjer 44,0 cm (grafikon 4.). Znakova oštećenja nema.

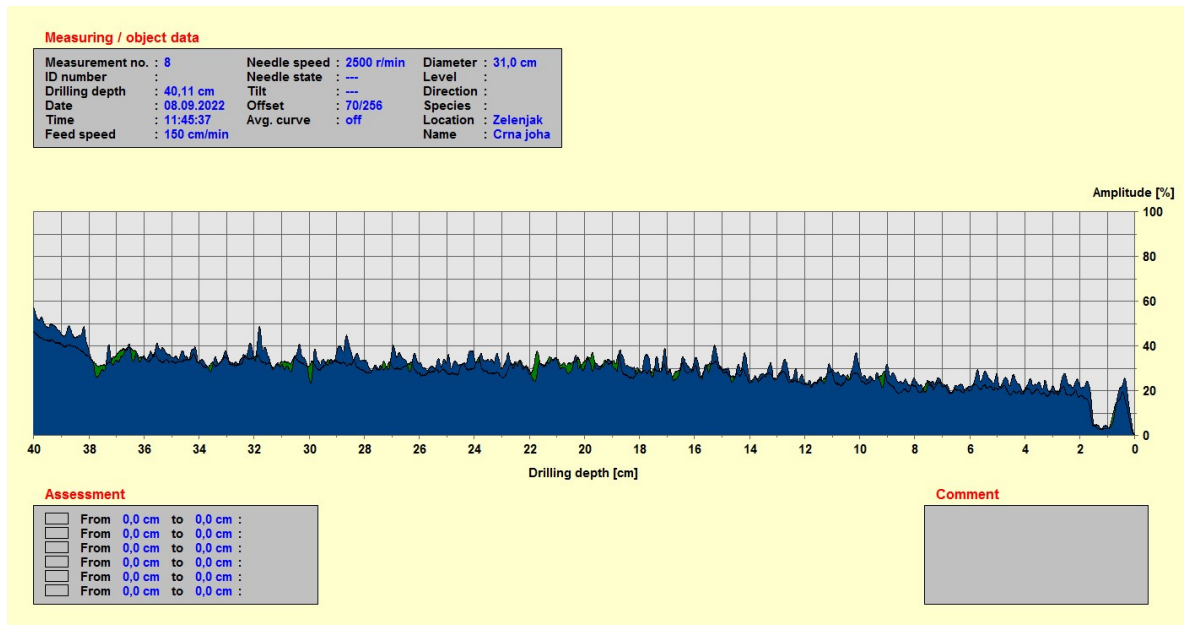
3.8. Analiza stabla broj 8

Vrsta stabla (slika 17.) crna joha (*Alnus glutinosa*), dubina bušenja 40,11 cm, brzina bušenja 150 cm/min, brzina igle 2500 r/m, promjer 31,0 cm (grafikon 8.). Znakova oštećenja nema.

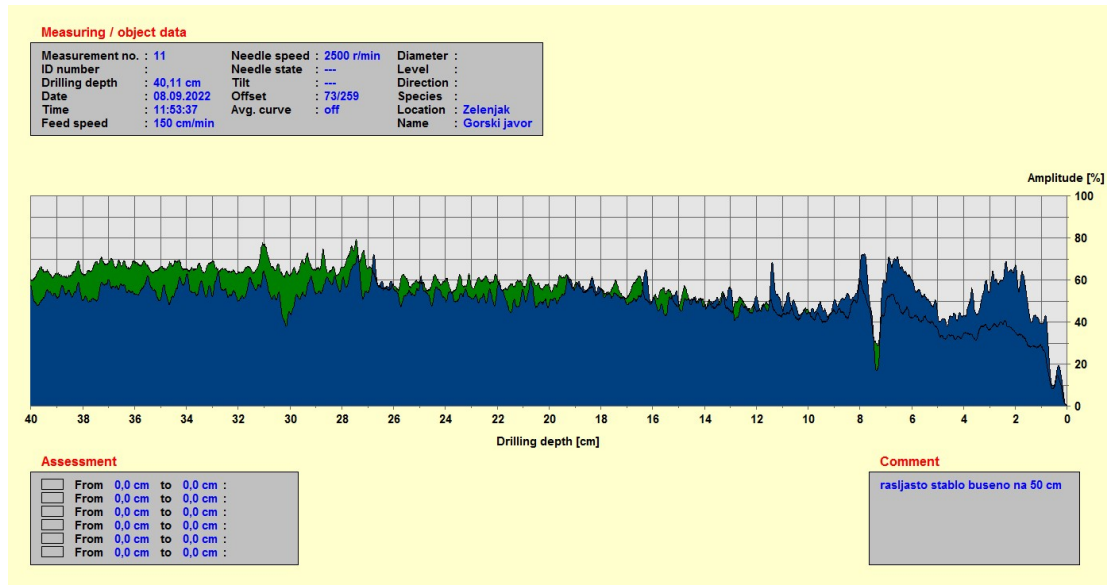
3.11. Analiza stabla broj 11

Vrsta stabla (slika 20.) gorski javor (*Acer pseudoplatanus*), dubina bušenja 40,11 cm, brzina bušenja 150 cm/min, brzina igle 2500 r/m (grafikon 10.), bušeno na 50 cm.. Znakova oštećenja nema.
