UPOTREBA REZISTOGRAFA NA PRIMJERU ZAŠTIĆENOG KRAJOBRAZA "ZELENJAK"

Undergraduate thesis / Završni rad

2022

Cilj ovog rada je utvrđivanje zdravstvenog stanja stabala u neposrednoj blizini "Staze kroz krošnje Zelenjak" koja se nalazi na području zaštićenog krajobraza "Zelenjak". Istraživanje je provedeno na 13 stabala u rujnu 2022. godine. Na stablima je provedena njihova vizualna analiza VTA metodom (Visual Tree Assessment) i mjerenja promjera, a zatim su rezistografom izvedena mikro bušenja. Rezultati istraživanja pokazuju da su sva stabla zdrava i statički sigurna. S obzirom da ovu šetnicu svakodnevno posjećuje veći broj ljudi, što predstavlja dodatni stres okoline na stabla, ističe se potreba da se ispitivanje stanja stabala ponovi kroz određeno vremensko razdoblje, odnosno da se monitoring nastavi.

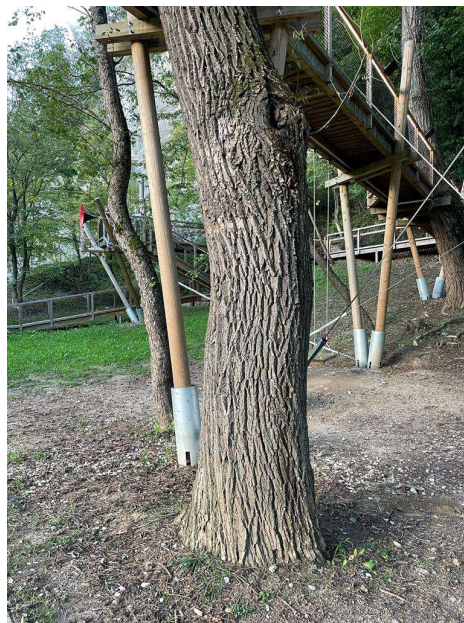
3.3. Analiza stabla broj 3

Vrsta stabla (slika 12.) vrba (*Salix sp.*), dubina bušenja 40,11 cm, brzina bušenja 150 cm/min, brzina igle 2500 r/m, promjer 73,0 cm (grafikon 3.). Između 11-14 cm nalazi se pukotina, drugih znakova znatnijih oštećenja nema.

U rujnu 2022. godine provedeno je mjerenje 12 stabala za koja je utvrđeno da nemaju znakova oštećenja, osim stabla broj 3 za koje je utvrđeno da se između 11-14 cm nalazi pukotina, ali drugih znakova znatnijeg oštećenja nema.

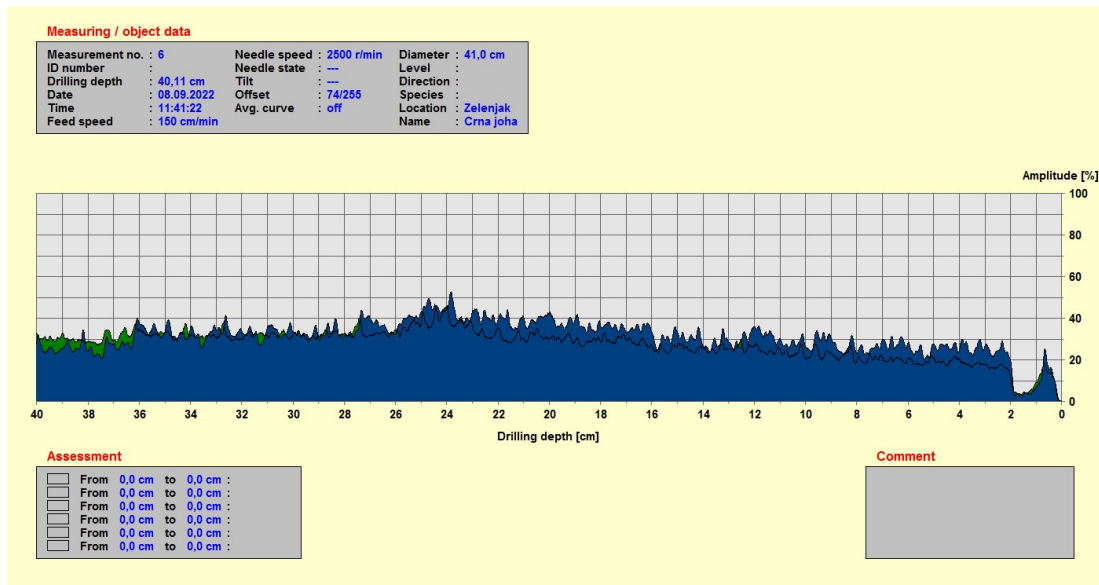
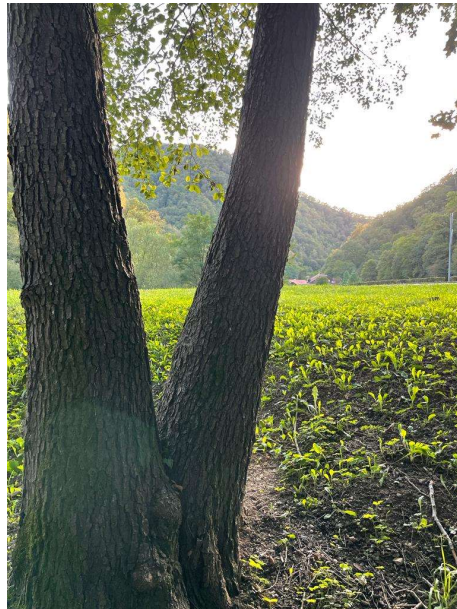
3.6. Analiza stabla broj 6

Vrsta stabla (slika 15.) crna joha (*Alnus glutinosa*), dubina bušenja 40,11 cm, brzina bušenja 150 cm/min, brzina igle 2500 r/m, promjer 41,0 cm (grafikon 6.). Znakova oštećenja nema.

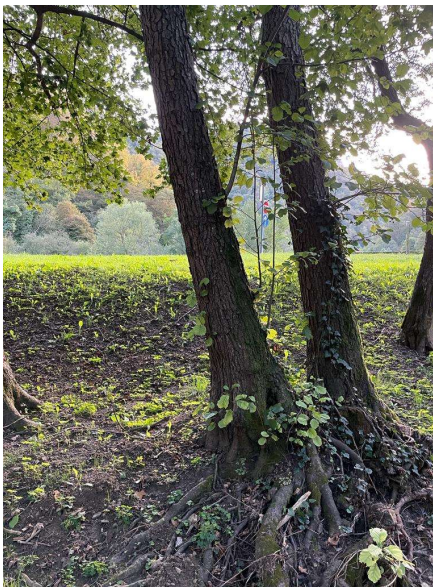
3.8. Analiza stabla broj 8

Vrsta stabla (slika 17.) crna joha (*Alnus glutinosa*), dubina bušenja 40,11 cm, brzina bušenja 150 cm/min, brzina igle 2500 r/m, promjer 31,0 cm (grafikon 8.). Znakova oštećenja nema.

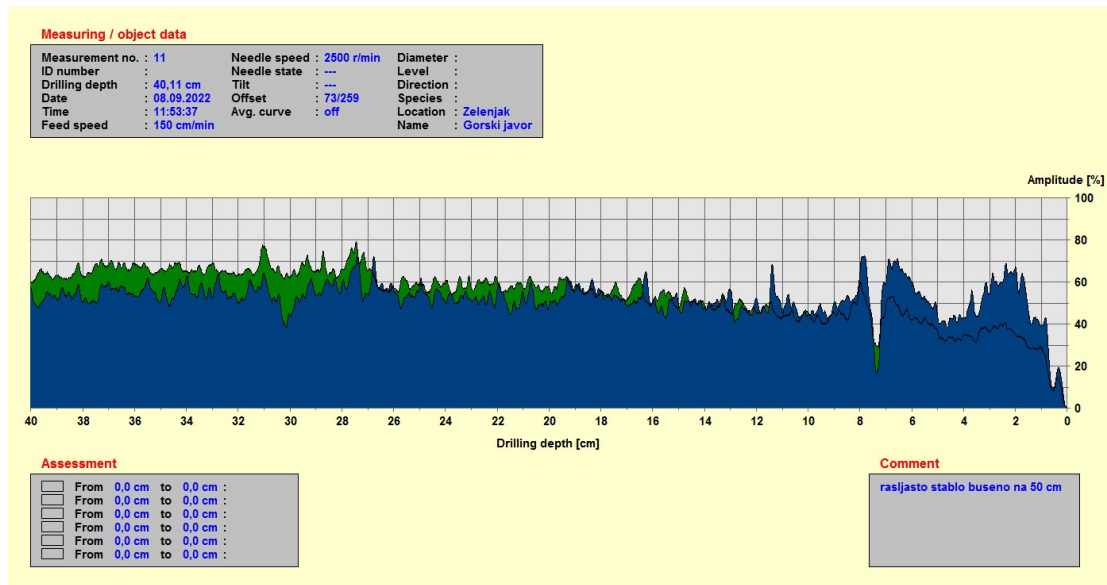
3.11. Analiza stabla broj 11

Vrsta stabla (slika 20.) gorski javor (*Acer pseudoplatanus*), dubina bušenja 40,11 cm, brzina bušenja 150 cm/min, brzina igle 2500 r/m (grafikon 10.), bušeno na 50 cm.. Znakova oštećenja nema.

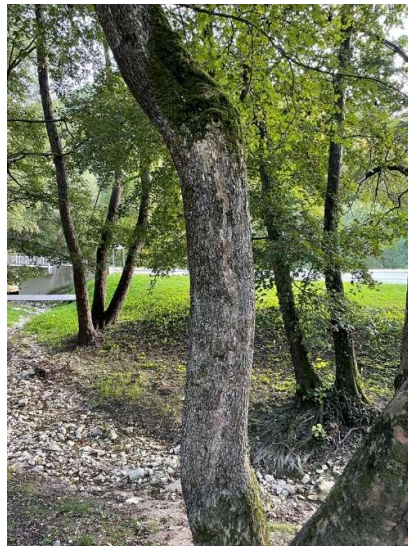
3.12. Analiza stabla broj 12

Vrsta stabla (slika 21.) javor klen (*Acer campestre*), dubina bušenja 40,11 cm, brzina bušenja 150 cm/min, brzina igle 2500 r/m, promjer 35,0 cm (grafikon 11.), izašlo svrdlo. Znakova oštećenja nema.
