# UPOTREBA REZISTOGRAFA NA PRIMJERU ZAŠTIĆENOG KRAJOBRAZA "ZELENJAK"

**Undergraduate thesis / Završni rad**

**2022**

Za ovaj rad je 8 rujna 2022. godine obavljena analiza biološkog (vitalitet) stanja i mehaničkog (statičkog) stanja za 13 stabala u neposrednoj blizini "Staze kroz krošnje Zelenjak". Od toga je 12 stabala pregledano rezistografom, a jedno vizualnom kontrolnom metodom (Visual Tree Assessment).

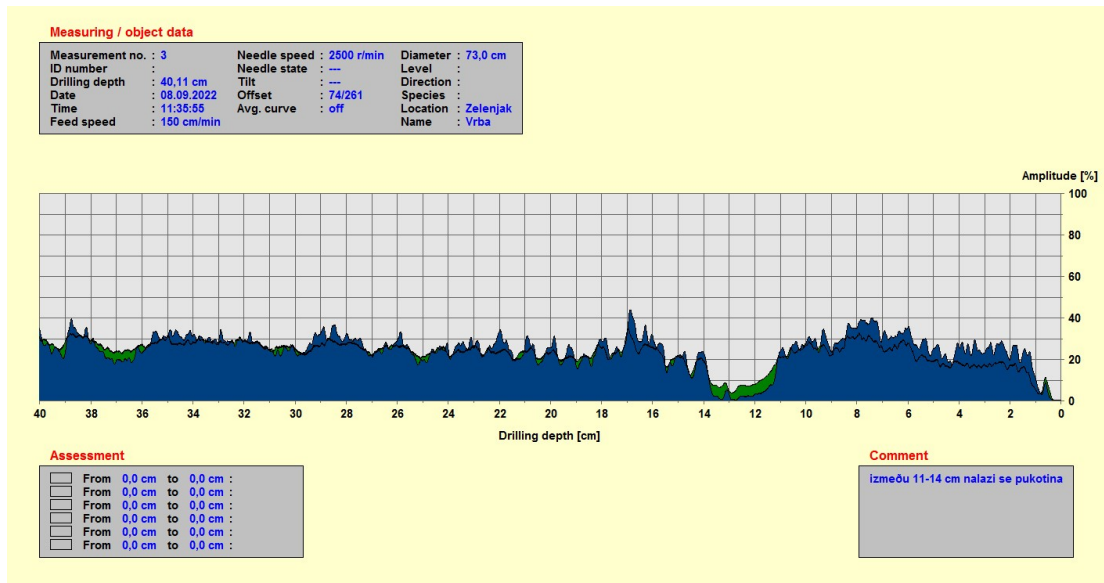
### 3.3. Analiza stabla broj 3

Vrsta stabla (slika 12.) vrba (*Salix sp.*), dubina bušenja 40,11 cm, brzina bušenja 150 cm/min, brzina igle 2500 r/m, promjer 73,0 cm (grafikon 3.). Između 11-14 cm nalazi se pukotina, drugih znakova znatnijih oštećenja nema.

U rujnu 2022. godine provedeno je mjerenje 12 stabala za koja je utvrđeno da nemaju znakova oštećenja, osim stabla broj 3 za koje je utvrđeno da se između 11-14 cm nalazi pukotina, ali drugih znakova znatnijeg oštećenja nema.

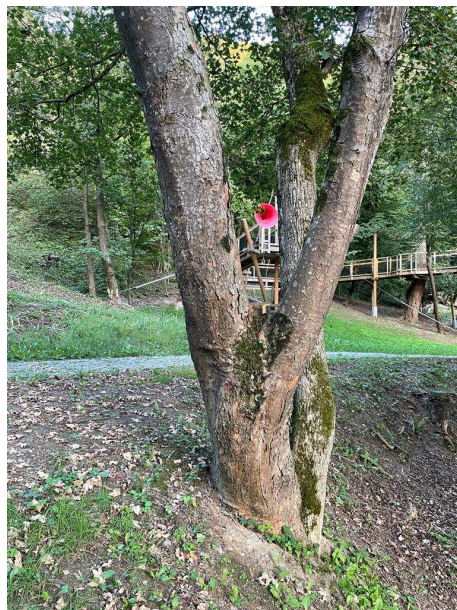
### 3.11. Analiza stabla broj 11

Vrsta stabla (slika 20.) gorski javor (*Acer pseudoplatanus*), dubina bušenja 40,11 cm, brzina bušenja 150 cm/min, brzina igle 2500 r/m (grafikon 10.), bušeno na 50 cm.. Znakova oštećenja nema.

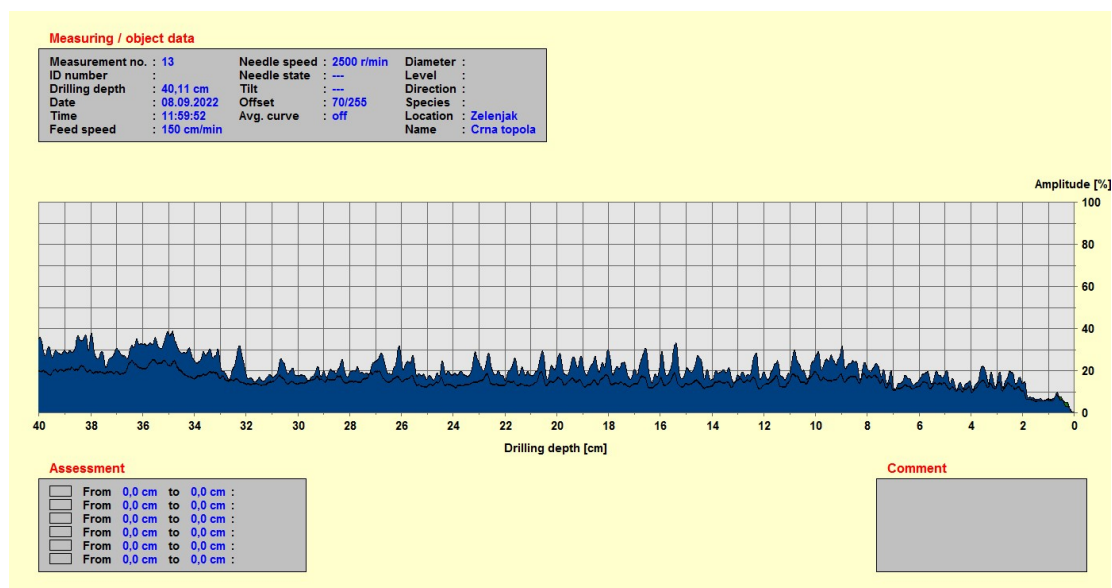
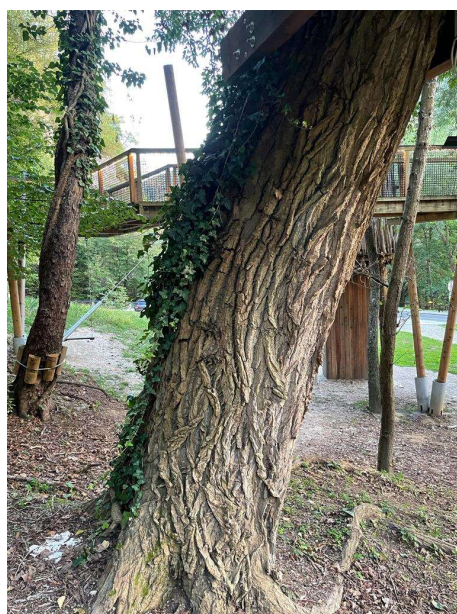
### 3.13. Analiza stabla broj 13

Vrsta stabla (slika 21.) crna topola (*Populus nigra*), dubina bušenja 40,11 cm, brzina bušenja 150 cm/min, brzina igle 2500 r/m, (grafikon 12.). Znakova oštećenja nema.
