UPOTREBA REZISTOGRAFA NA PRIMJERU ZAŠTIĆENOG KRAJOBRAZA "ZELENJAK"

Undergraduate thesis / Završni rad

2022

VELEUČILIŠTE U KARLOVCU
ODJEL LOVSTVA I ZAŠTITE PRIRODE
STUDIJ LOVSTVA I ZAŠTITE PRIRODE

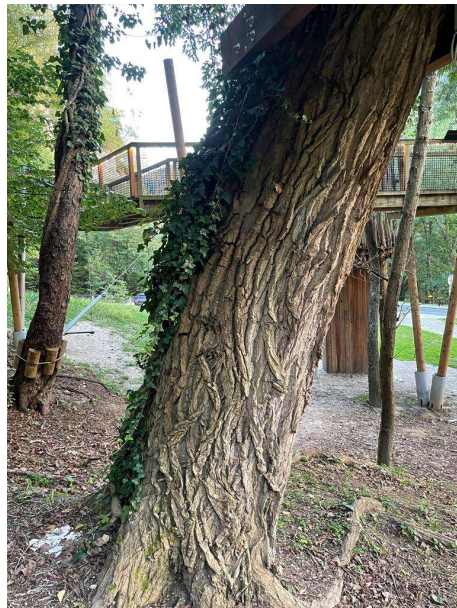
3.13. Analiza stabla broj 13

Vrsta stabla (slika 21.) crna topola (*Populus nigra*), dubina bušenja 40,11 cm, brzina bušenja 150 cm/min, brzina igle 2500 r/m, (grafikon 12.). Znakova oštećenja nema.
