**Remont nizvodnog turbinskog  
zatvarača na Agregatu "A" u HE  
Čakovec**

**Overhaul of the downstream turbine  
shutter at Unit „A“ of HPP Čakovec**

Završni rad

Karlovac, 2022.godina.

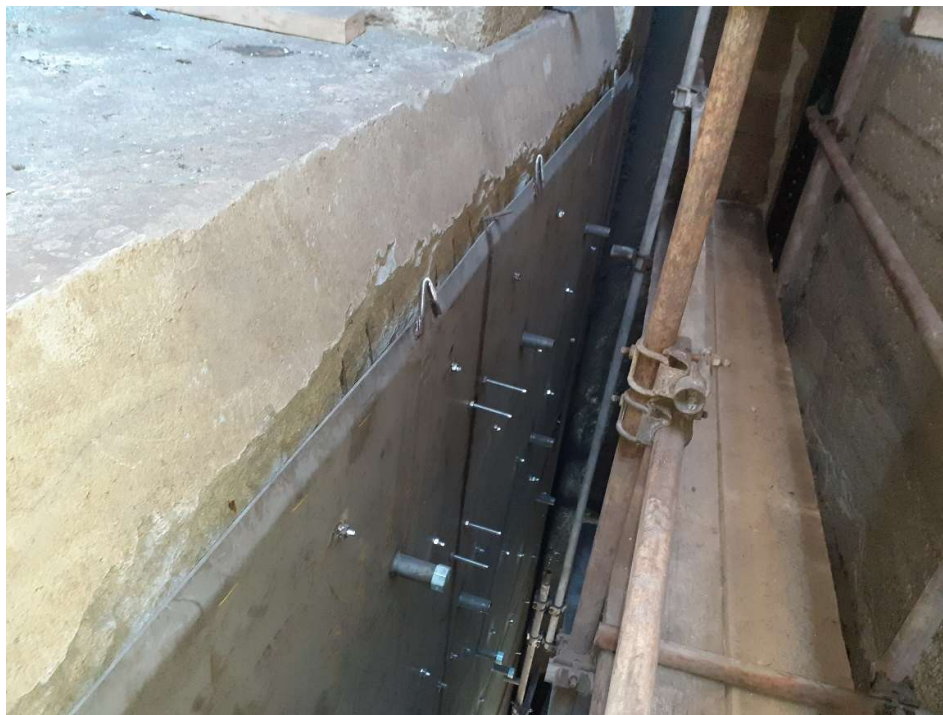
**Slika 4.26** Brtveća stijena nakon zavarivanja

Po završetku zavarivanja vodom je ispran međuprostor između betona i postavljenih ploča prije ubrizgavanja betona.

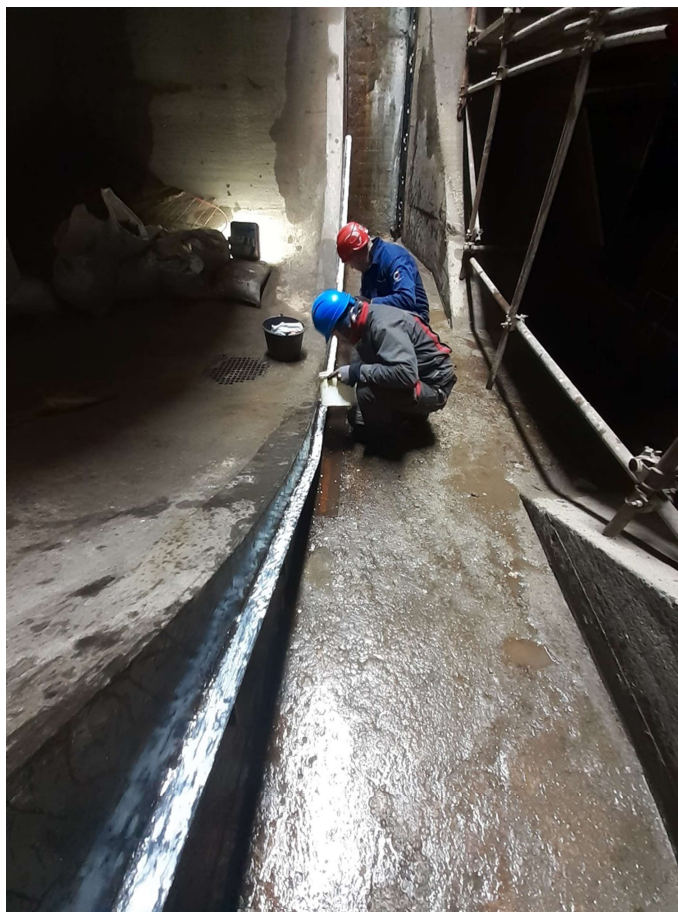
**Slika 4.30 Popravak brtvenog praga zatvarača**

- a) sanaciju kliznih površina u niši zatvarača (navarivanjem i brušenjem), u opsegu definiranom nakon kontrolnih mjerenja, a u skladu s projektiranim vrijednostima,
- b) pregled i popravak oštećenja brtvenog praga zatvarača
- c) radove na opremi za zavijesanje zatvarača: demontaža, čišćenje, defektaža, antikoroziivna zaštita i ponovna montaža
- d) reviziju opreme za detekciju položaja zatvarača (demontaža, čišćenje i podmazivanje, te ponovna montaža opreme) uz nužne popravke.
