**Remont nizvodnog turbinskog  
zatvarača na Agregatu "A" u HE  
Čakovec**

**Overhaul of the downstream turbine  
shutter at Unit „A“ of HPP Čakovec**

Završni rad

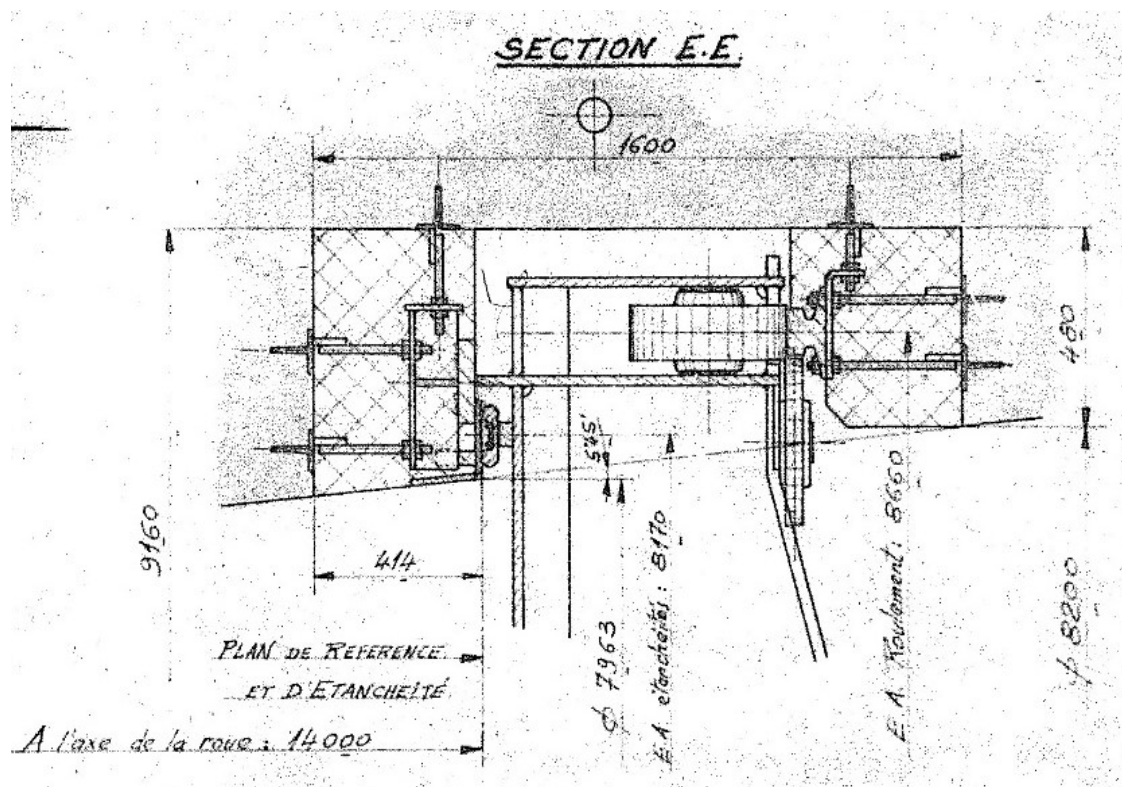
Slika 3.1 Noseći kotač (presjek sklopa kotača)

Prvi faktor je istrošenost ubetoniranih šina na koje se oslanjaju noseći kotači a čime se povećava nizvodni pomak zatvarača. Kao posljedica kotrljanja nosećih kotača po šinama, nastaju oštećenja na šinama u obliku trošenja i nakivanja. Oštećenja su naročito izražena u zoni češćeg oslanjanja kotača Dubine oštećenja odnosno istrošenosti šina iznose i do 5 mm.

Ovakva oštećenja narušavaju nepropusnost zatvarača. Na mjestima oštećenja noseći kotači, kao i cijeli zatvarač odmiču se od ravnine brtvljenja i time smanjuju ili potpuno poništavaju prednapon brtvi odnosno mogućnost brtvljenja.

- b) Nove tračnice – stare tračnice se zamjenjuju novim tračnicama koje trebaju biti izvedene kao demontažne, na način da se na tračnice ugradi lamela, koja je u doticaju sa kotačima, pa da se u slučaju oštećenja može jednostavno demontirati i zamijeniti novom lamelom

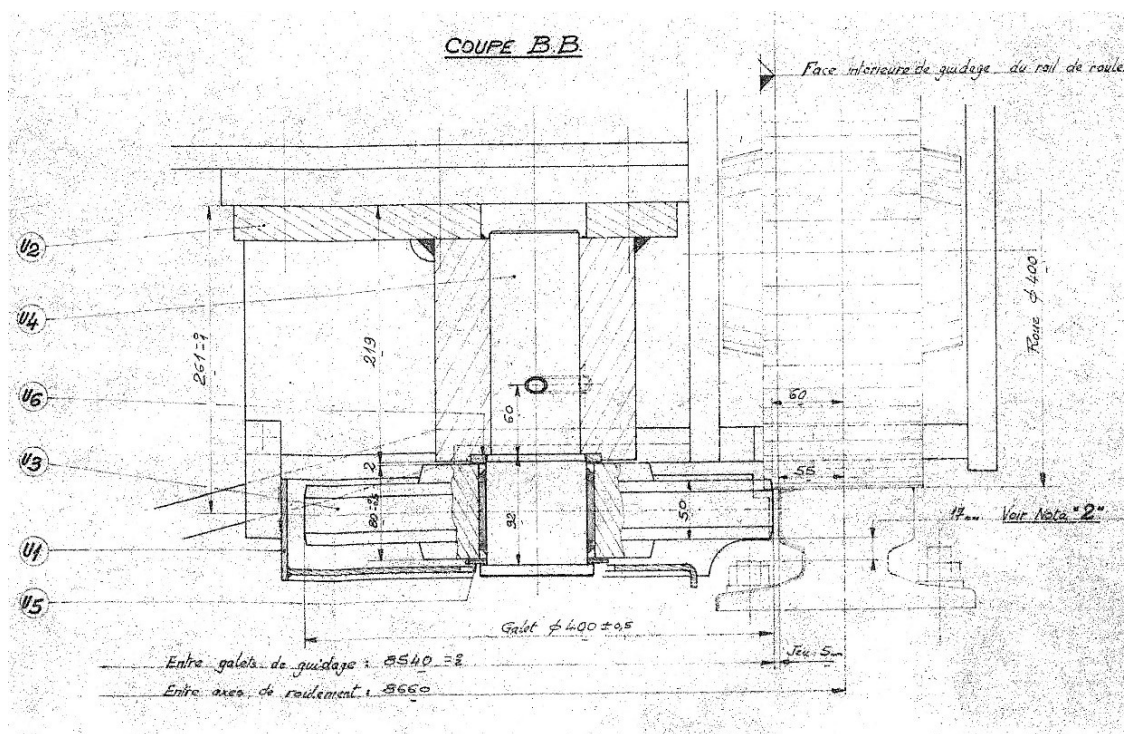
Slika 3.2 Vodeći kotač (presjek sklopa kotača)

Još jedna direktna posljedica kotrljanja nosećih kotača po šinama su oštećenja na nosećim kotačima. Tijekom vremena na obodima kotača nastaju oštećenja zbog kotrljanja po šinama pri veliki opterećenjima, bilo zbog trošenja, bilo zbog kontakta sa krutim česticama.

Ta oštećenja isto tako smanjuju nepropusnost zatvarača. Na mjestima oštećenja, odnosno zbog smanjenog promjera kotača nastalog trošenjem, noseći kotači zajedno sa cijelim zatvaračem se odmiču od ravnine brtvljenja i time smanjuju ili potpuno poništavaju prednapon brtvi i mogućnost brtvljenja. Kotači su po obodu istrošeni i do 4 mm, što je po vrijednosti vrlo blizu ukupnoj vrijednosti prednapona brtvi zatvarača. Daljnje smanjenje prednapona brtvi dešava se i zbog povećane zračnosti u ležajima nosećih kotača. Zračnost u ležajevima kotača nastaje njihovim mehaničkim trošenjem. Zbog povezanosti problema nosećih kotača i šina rješavanje oba problema mora biti usklađeno i paralelno da bi se osigurao pravilan međusobni položaj zatvarača i ravnine brtvljenja.

Ista problematika javlja se i na vodećim kotačima koji su u kontaktu sa unutarnjim bočnim ploham šina te se i na njih mogu primijeniti ista rješenja.

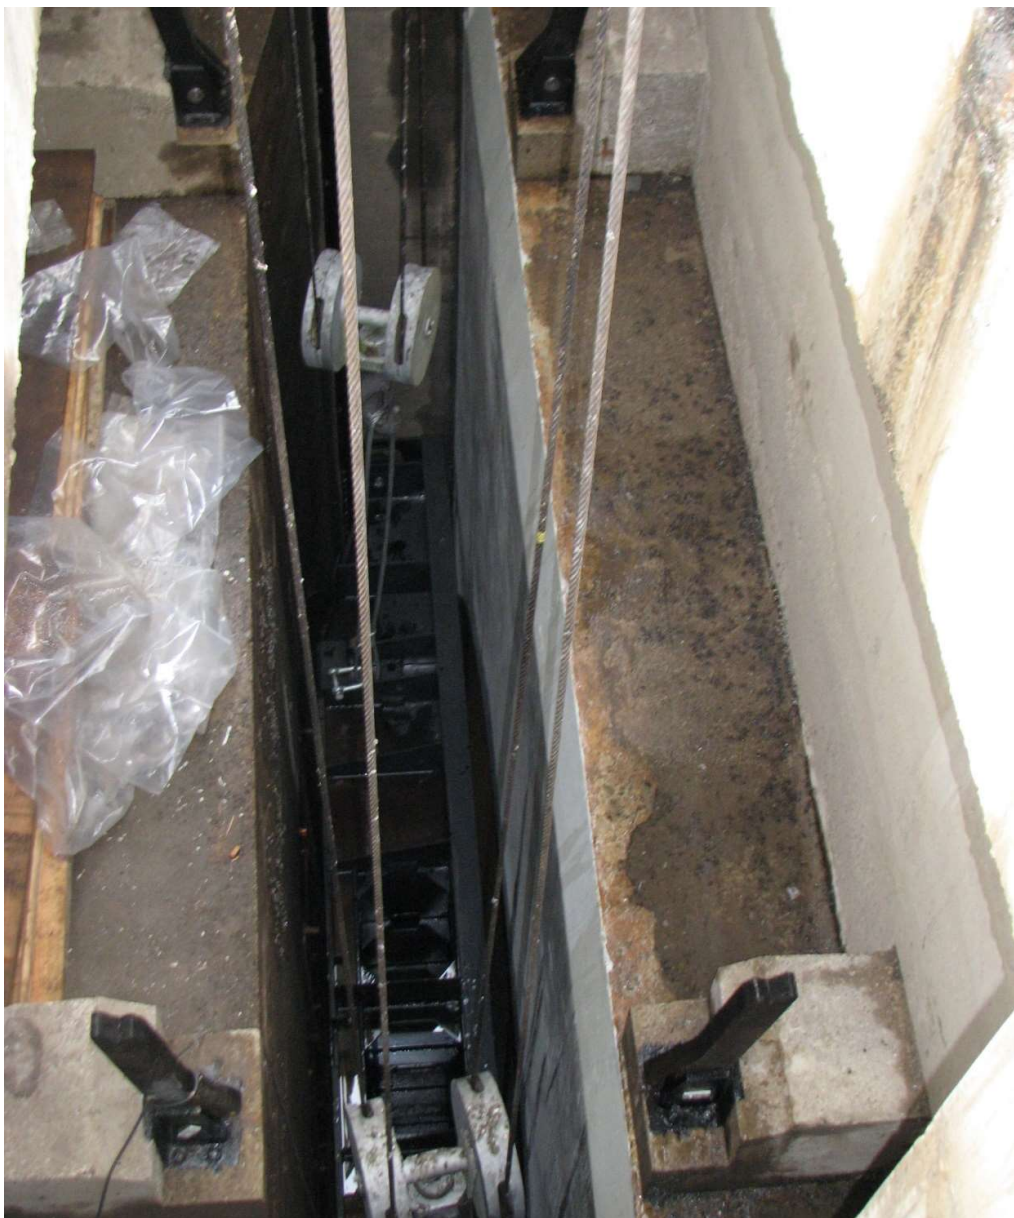
**Slika 3.3** Pogled na betonsku brtveću stijenu u niši zatvarača

Drugi faktor odgovoran za loše stanje postrojenja NTZ-a je oštećena brtveća stijena u niši zatvarača. Brtveća stijena nalazi se na uzvodnoj strane niše brzog zatvarača. Ima funkciju klizne površina za brtve zatvarača prilikom spuštanja i podizanja zatvarača. Izvedena je kao betonska brušena površina. Površina brtveće stijene je otprilike 28 m<sup>2</sup>. Oštećenja brtveće stijene nastaju uslijed mehaničkog trošenja prilikom podizanja i spuštanja zatvarača te zaglavlivanjem naplavina između tijela zatvarača i brtveće stijene. Ta ista oštećenja betonske plohe kao posljedicu imaju i mehaničko trošenje i oštećivanje brtve što utječe na propuštanja zatvarača.

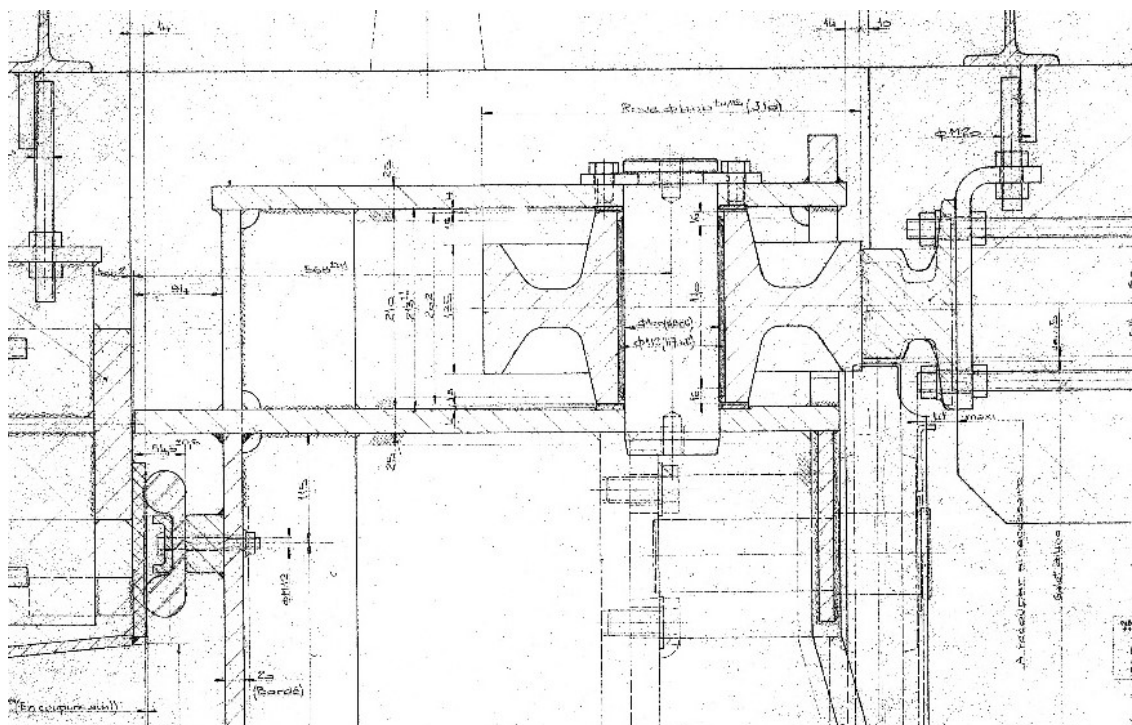
**Slika 3.4** Produženo zaštitno rebro i čelična ubetonirana ploča (presjek sklopa kotača)

Treći faktor koji pridonosi lošem stanju postrojenja NTZ-a je propuštanje između brtvi i brtvene plohe zbog istrošenosti produženog zaštitnog rebra tijela zatvarača i ubetonirane čelične ploče po kojoj produženo rebro klizi. Naime, nepropusnost zatvarača na brtvenom okviru postiže se održavanjem pravilnog položaja brtvi zatvarača u odnosu na brtvenu plohu. Pravilan položaj osiguravaju šine i nosivi kotači postavljeni na nizvodnu stranu zatvarača. Položajem dodirne površine između šina i nosivih kotača određena je najveća moguća udaljenost brtvi od brtvene plohe, odnosno njezin prednapon. U slučaju kada dođe do razlike tlaka ispred i iza zatvarača, odnosno kad tlak sa nizvodne strane postane veći u odnosu na tlak sa uzvodne strane zatvarača, dolazi do primicanja zatvarača i brtvi još više prema brtvenoj plohi. Da ne bi došlo do oštećivanja brtvi na brtvenoj strani zatvarača nalazi se produženo zaštitno rebro čija je uloga da se oslanja na ubetoniranu čeličnu ploču i tako drži brtve priljubljene uz brtvenu plohu sa istim prednaponom odnosno na istoj razdaljini od brtvene plohe. Zračnost između produženog zaštitnog rebra i ubetonirane čelične ploče je minimalna i predstavlja maksimalni dodatni prednapon brtvi. Kontakti između zaštitnog rebra i ploče su česti u radu zatvarača i imaju za posljedicu njihovo međusobno oštećivanje odnosno dolazi do trošenja materijala. S vremenom, nastala oštećenja postaju prevelika i uzrokuju dodatno trošenje brtvi i propuštanje zatvarača u radu pa ih je potrebno sanirati.

- a) demontaža segmenta zatvarača, čišćenje i defektaža svih pozicija
- b) ugradnja dodatne lamele uz istrošenu lamelu produženog zaštitnog rebra (uzvodna strana), te navarivanje istrošene lamele oslonca (uzvodna strana) i dorada na mjeru
- c) antikorozivna zaštita svih dijelova i segmenata zatvarača
- d) isporuka i zamjena kompletnog brtvenog i vijčanog materijala
- e) zamjena glavnih nosećih vijaka i matica segmenata novima (M60)
- f) dobava i ugradnja novih nosećih kotača (32 kom.)
- g) dorada i ugradnja postojećih vodećih kotača (4 kom.)
- h) dobava i ugradnja novih ležajeva kotača od samopodmazujućeg materijala (Thordon)

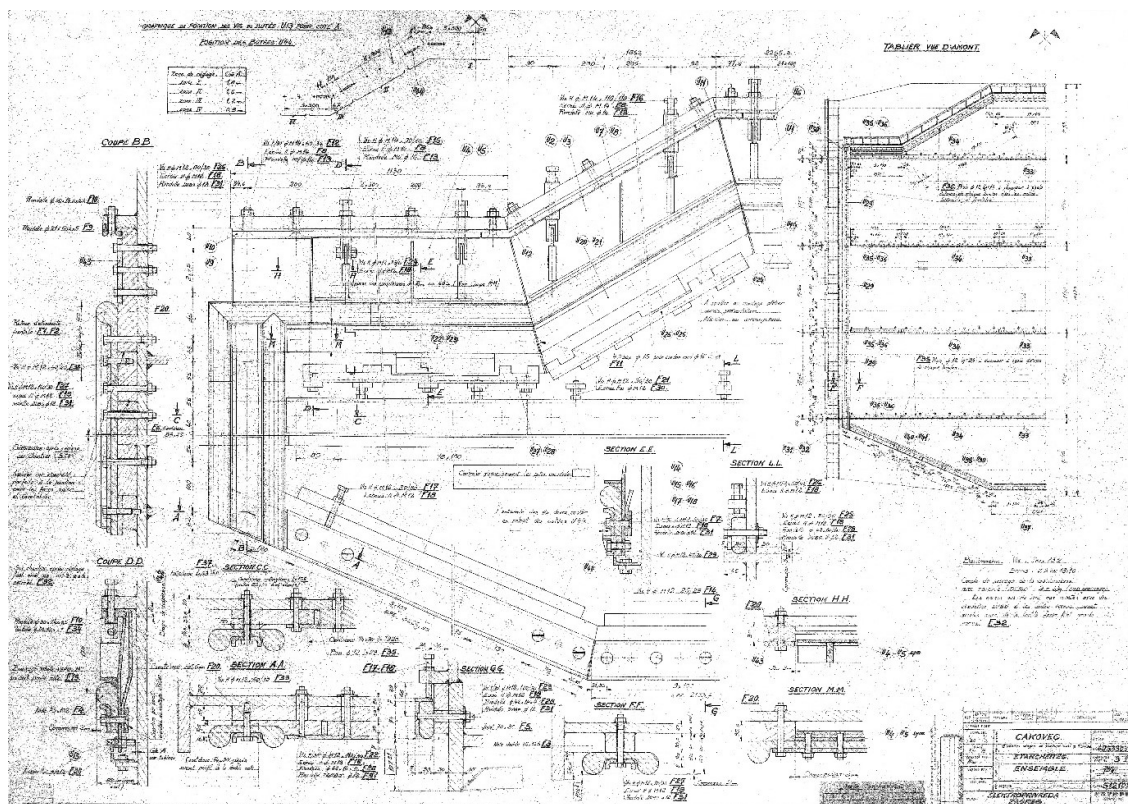
Slika 3.5 Nacrt brtvenog okvira zatvarača

Zadnji faktor koji ima utjecaj na lošu funkciju postrojenja NTZ-a su oštećene brtve.

Dvosmjerno brtvljenje osigurano je postavljanjem dvostrukih notnih profila brtvi na bokovima, specijalnom brtvom na gornjem dijelu zatvarača i okomitim nož-brtvama na pragu zatvarača i između segmenata zatvarača. Zbog trajnih deformacija nastalih uslijed stalnog djelovanja prednapona i zbog oštećivanja brtvi tijekom klizanja po brtvenim ploham, kao i zbog starenja materijala funkcionalnost brtvi s vremenom sve više opada.

Sama konstrukcija zatvarača i brtvenog okvira je izrazito kompleksna i kao takva ne dozvoljava pojedinačno rješavanje problema nepropusnosti kada ono postane neprihvatljivo. Zbog toga treba konstantno preventivno djelovati, odnosno planirati u zadanim vremenskim intervalima izvršiti remont zatvarača i u sklopu njega zamjenu svih brtvi. U sklopu navedenih aktivnosti potrebno je planirati i zamjeniti kompletan vijčani materijal.

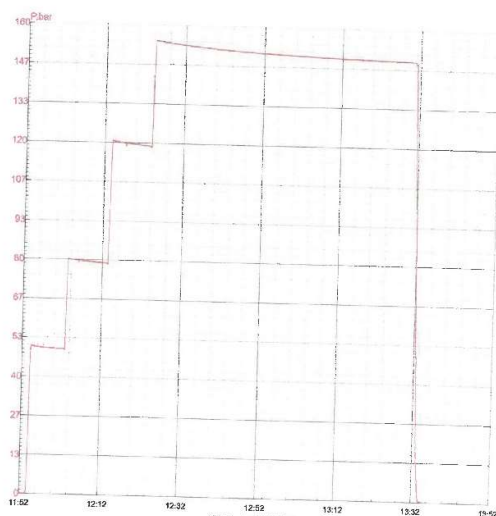
**Slika 4.22** Izveštaj o tlačnoj probi servomotora

Izmjereni trend pada tlaka u cilindru : 0,8 bar/h
