2023

**Remont nizvodnog turbinskog
zatvarača na Agregatu "A" u HE
Čakovec**

**Overhaul of the downstream turbine
shutter at Unit „A“ of HPP Čakovec**

Završni rad

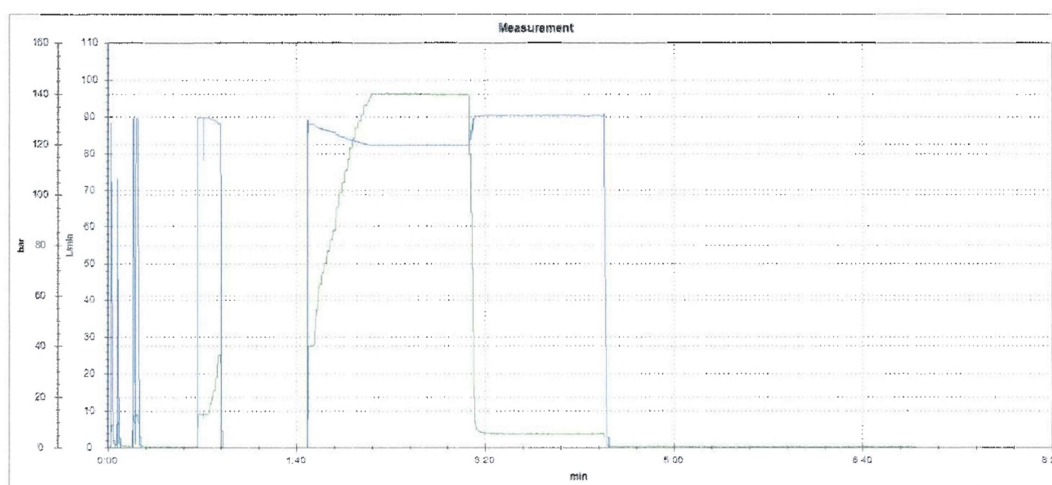
Slika 1 Pumpa 1 na el. ormaru

$P_0 = 5,5$ bar, $Q = 90,2$ l/min
