PREVENCIJSKI PROPUSTI I UZROCI NASTANKA POŽARA U HOTELIMA

ZAVRŠNI RAD

PREVENTIVE FAILURES AND CAUSES OF FIRE IN HOTELS

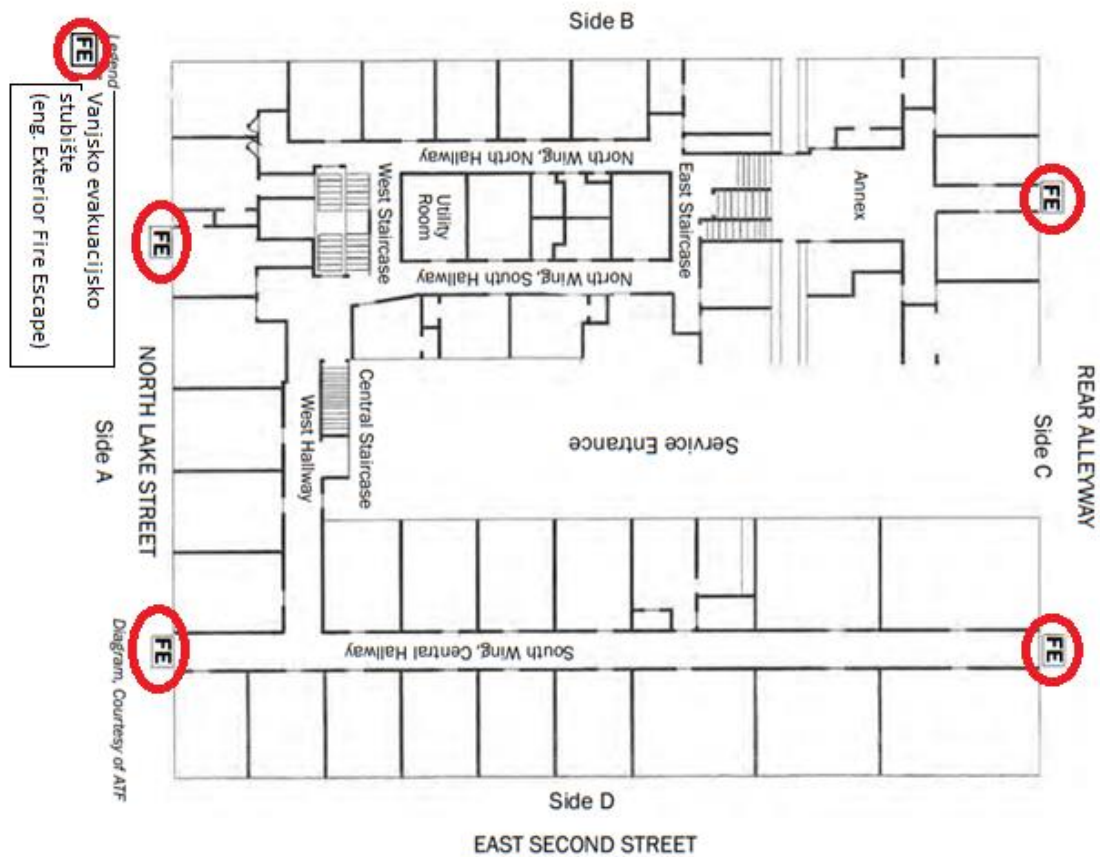
Slika 5. Položaji vanjskih požarnih stubišta (tlocrt) [7]

Hotel je imao tri unutarnja stubišta i četvero vanjskih evakuacijskih stubišta (Slika 5.). Sva unutrašnja stubišta bila su opremljena sa ojačanim samozatvarajućim vratima koja ne posjeduju oznaku vatrootpornosti. Dvoje vanjskih evakuacijskih stubišta su se nalazila na prednjoj strani hotela (Strana A), na zapadnom kraju sjevernog i južnog krila (Slika 6a.), a dvoje na začelju zgrade za korištenje na južnom krilu i nadograđenom dijelu hotela (Slika 6b.). Jedini mogući pristup požarnim stubištima je bio kroz unutarnje hodnike. Tijekom požara uvjeti u unutrašnjosti hotela su se toliko

pogoršali da su hodnici i stubišta postali neupotrebljivi i stanari koji nisu odmah izašli iz zgrade, nisu uspjeli doći do vanjskih požarnih stubišta i pobjeći od požara.

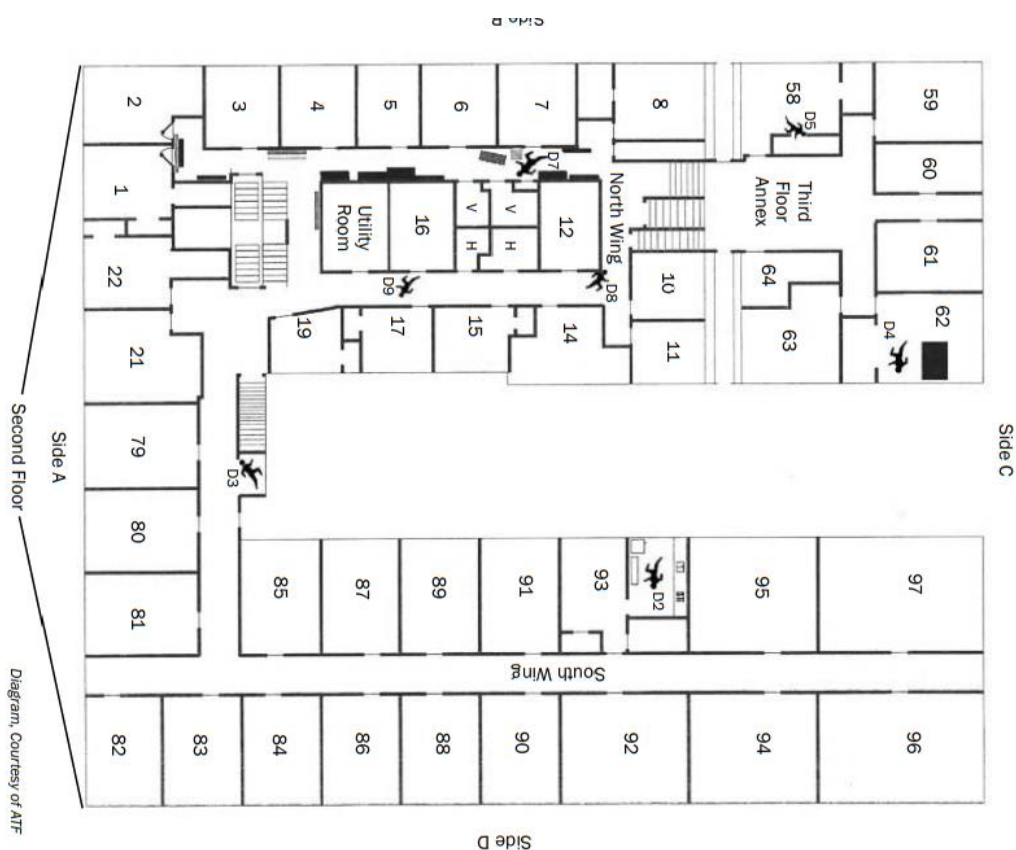
Slika 9. Lokacije žrtava na drugom katu hotela i trećem katu nadogradnje [6]

Budući da su požarne vježbe i aktivacija alarma bile dio svakodnevice stanara hotela Mizpah, većina je osoba koje su boravile u hotelu ignorirala alarm za požar ostavši u svojim soba sve dok nisu primijetili dim koji je počeo ulaziti ispod vrata. No u tom trenutku je za mnoge bilo prekasno za bijeg preko vanjskih stubišta ili požarnih izlaza. Požar se širio tolikom brzinom i više nije bilo moguće sigurno napustiti sobe. Upravo su osobe koje su u tome trenu pokušale napustiti sobe bile prve žrtve požara. Dvanaest hotelskih stanara je stradalo u požaru, 31 osoba je ozlijeđena, od toga dvije kritično, dok su vatrogasci spasili 70 osoba. Šest je stradalih otkriveno odmah po stavljanju požara pod kontrolu, a ostali su otkriveni tijekom nekoliko narednih dana. Čak 7 od 12 osoba koje su stradale u požaru su pronađene u hodnicima na 2.katu (Slika 9.) i hodnicima na 3. katu (Slika 10.).

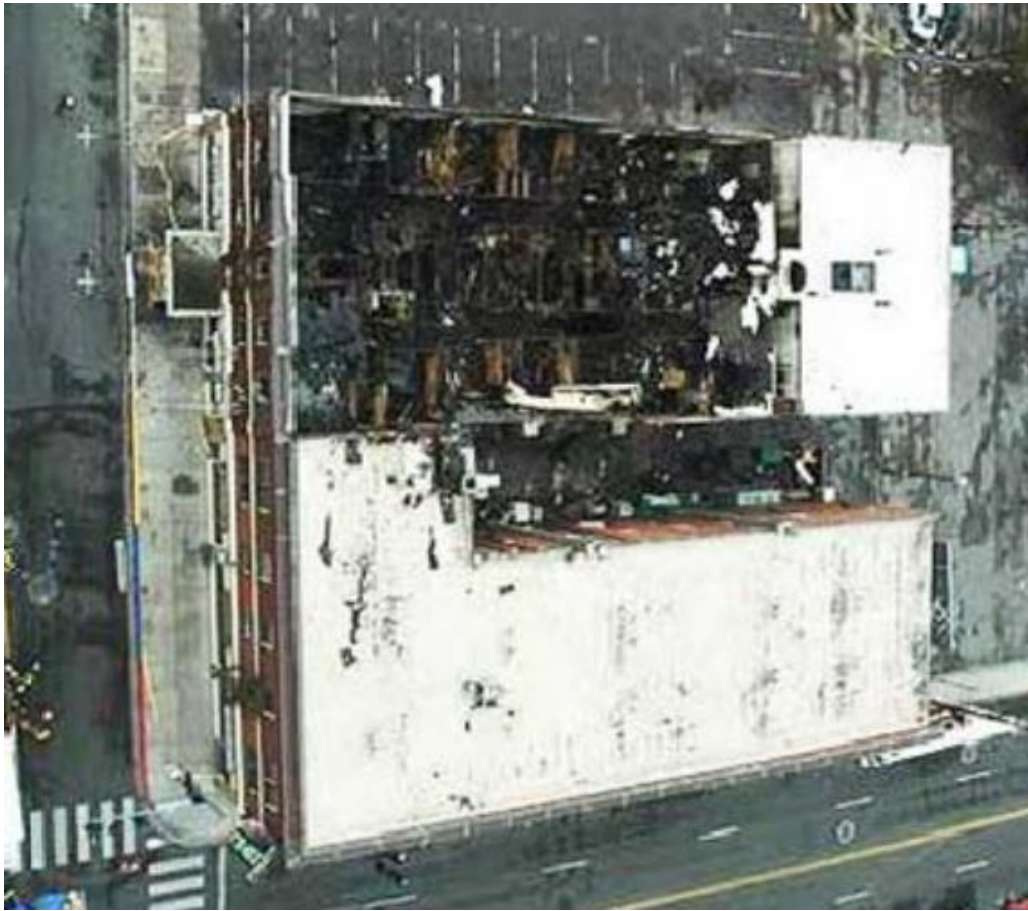
Slika 11. Razmjeri štete na sjevernom krilu [6]

Zbog posljedica požara više od 80 osoba je bilo dislocirano u privremene smještajne objekte. Gotovo sve sobe na drugom i trećem katu u sjevernom krilu hotela su bile uništene ili teško oštećene od plamena i dima. Iako su južno krilo i dodatni dio zgrade na toj strani pretrpjeli malu štetu od požara, ipak su bili oštećeni od velike količine dima. Većina krova na sjevernom krilu hotela je nestala u požaru i na kraju se srušila zajedno sa dijelom krova na trećem katu (Slike 11. i 12.). Šteta od požara je procijenjena na 2,4 milijuna američkih dolara.

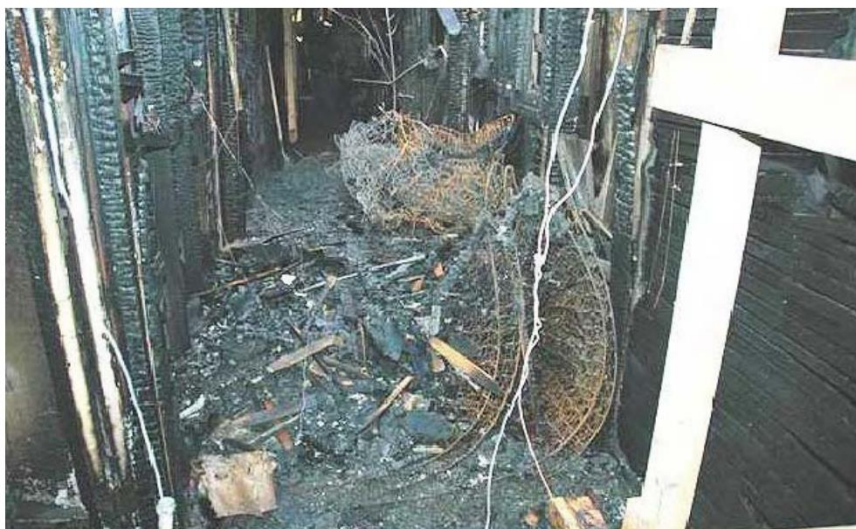
Slika 13. Ostaci madraca u hodniku na drugom katu [6]

Znakoviti tragovi mjesta početnog zapaljenja i izgaranja u obliku slova „V“ su pronađeni iznad ostataka madraca s oprugama uzduž zida u blizini sjevernog stubišta. Tragovi početnog zapaljenja u obliku slova „V“ su nastali izgaranjem zapaljivog materijala od kojeg su se sastojali madraci. Slični tragovi su pronađeni uzduž cijelog sjevernog hodnika, a svaki u blizini madraca koji su ležali po katu.

Vrata prema zapadnom stubištu su pregledana, te je ustanovljeno da su bila odvojena od gornje šarke što je uzrokovalo da se nagibaju na istok. Požar je progutao gornju trećinu vrata u blizini sobe broj 1, ukazavši istražiteljima da je vatra došla sa zapadne strane i to iz područja hodnika ispred soba broj 1 i 2. Dva su madraca pronađena u tom hodniku. S obzirom na njihove čađave otiske istražitelji su uspjeli odrediti da su ti madraci bili pred vratima sobe broj 1. Trag vatre je pokazivao da je požar počeo u hodniku ispred soba broj 1 i 2. Tragovi su također pokazivali da se požar kretao u smjeru od hodnika kroz ostatak zgrade (od zapada prema istoku), što je u skladu s izjavom vatrogasaca koji su zaustavljali požar na drugom katu. Tragovi izgaranja uzduž hodnika na sjevernom krilu bili su od 17 madraca s oprugama koje su pronašli u hodnicima po cijelom drugom katu (Slika 13.). Neki od madraca su bili postavljeni jedni na druge što je omogućilo dovoljnu količinu lako zapaljivog materijala za brzo širenje požara po hodnicima.

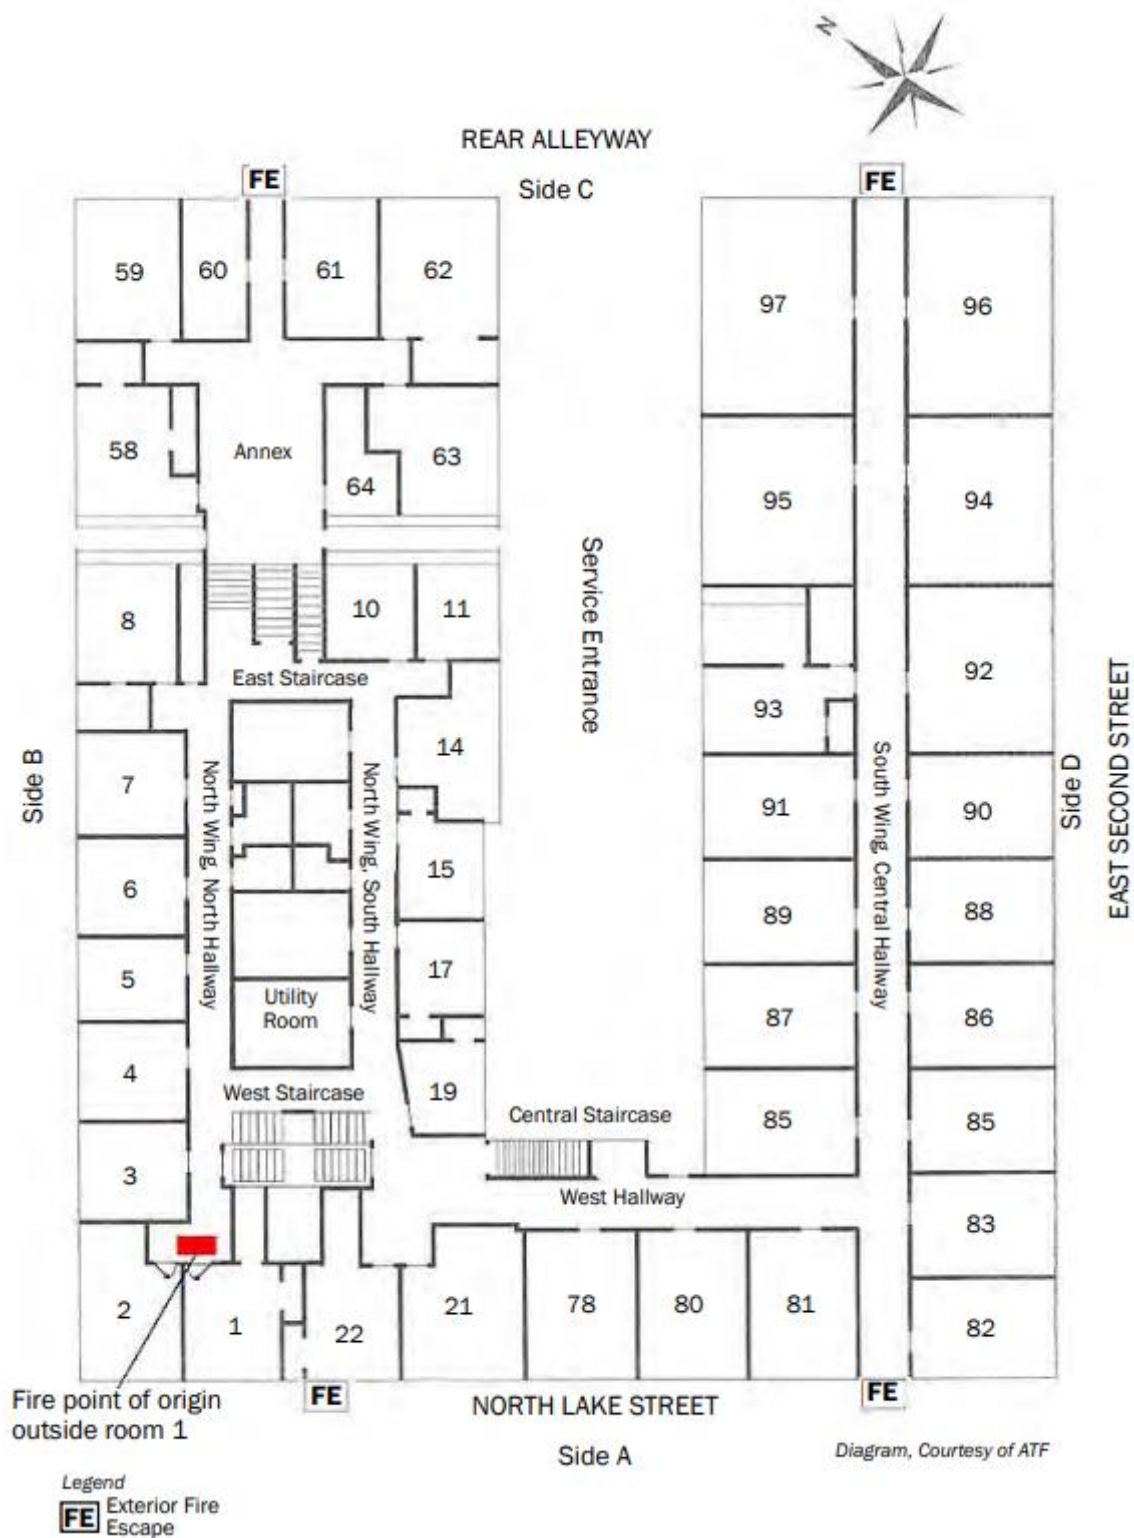
Slika 14. Ishodište požara prikazano na tlocrtu drugog kata hotela [6]

Smjer širenja požara je potvrđen i po oštećenjima na sustavu opskrbe električnom energijom. Prateći električne žice u oba hodnika na drugom katu istražitelji su pronašli tragove dva odvojena električna luka. Prvi je lociran u sjevernom hodniku blizu sobe broj 5, a drugi se je nalazio u južnom hodniku u blizini sobe broj 19. Pošto su glavna razvodna ploča i struja dolazili s istočne strane, nađeni električni lukovi su pomogli da se otkrije kako se je vatra širila. Električni luk ispred sobe broj 5 je ukazivao da je vatra došla sa zapadne strane, dok je električni luk ispred sobe broj 19 ukazivao da je vatra došla sa sjeverne strane. Inženjer za struju je prema tom nalazu mogao potvrditi da je mjesto nastanka požara bilo u sjeverozapadnom kutu na drugom katu.
