Uzroci i prevencija požara u hotelima s primjerima iz prakse

Master's thesis / Specijalistički diplomski stručni

**UZROCI I PREVENCIJA POŽARA U
HOTELIMA
S PRIMJERIMA IZ PRAKSE**

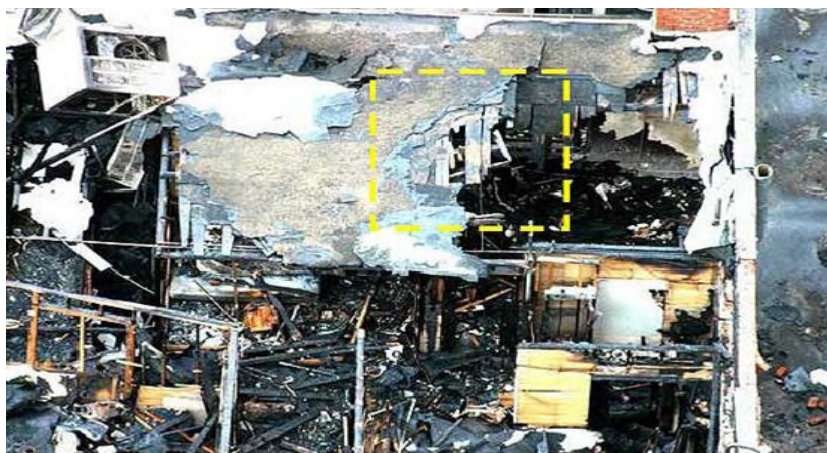
Hotelski krov je bio ravan i sačinjavali su ga slojevi katrana i bitumena na drvenom pokrovu čiji su potpornji bile drvene grede. Takva izvedba ravnog krova sastojala se od nekoliko metara visokog pokrova koji je postavljen na lagane drvene grede iznad glavnog krova, stvarajući tavan kao prazan prostor između donje površine pokrova i stropa koji se nalazi ispod. Na slici iz zraka, u žutom kvadratu su vidljivi različiti slojevi krova uključujući bitumen, daske i grede.

Slika 13: Pogled iz zraka na krov zgrade [23].

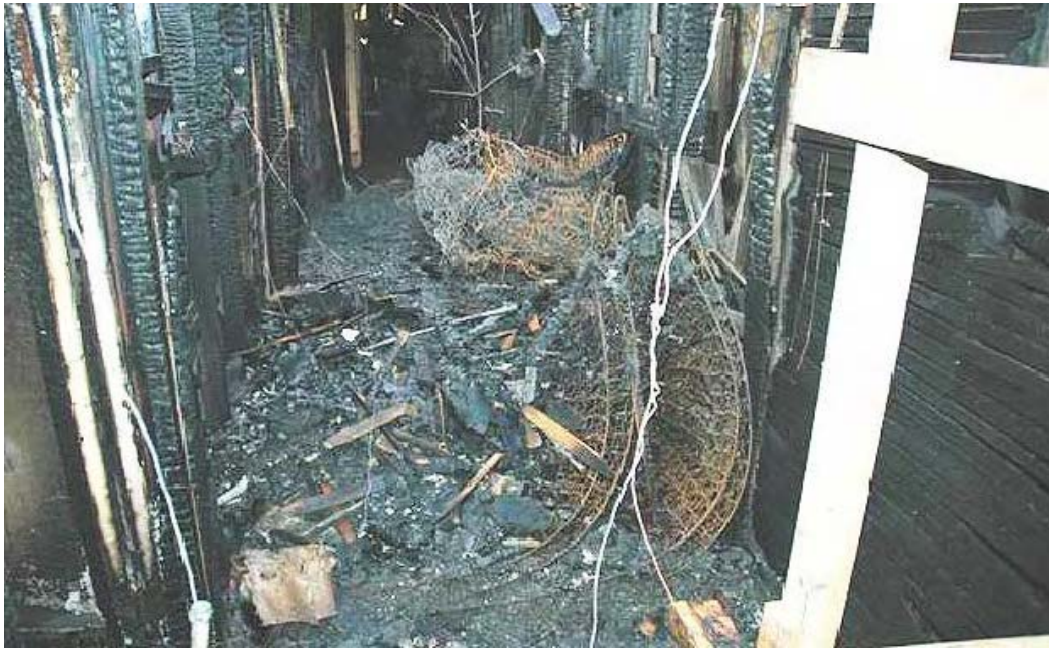
2 madraca su pronađena u tom hodniku. S obzirom na njihove čađave otiske istražitelji su uspjeli odrediti da su ti madraci bili pred vratima sobe br. 1. Trag vatre je pokazivao da je požar počeo u hodniku ispred soba br. 1 i 2. Tragovi su također pokazivali da se požar kretao u smjeru od hodnika kroz ostatak zgrade (od zapada prema istoku), što je u skladu s izjavom vatrogasaca koji su zaustavljali požar na 2. katu. Tragovi izgaranja uzduž sjevernog i južnog hodnika na sjevernom krilu su bili od 16 madraca s oprugama koje su pronašli u hodnicima po cijelom 2. katu. Neki od madraca su bili postavljeni jedni na druge što je omogućilo dovoljnu količinu lako zapaljivog materijala za brzo širenje požara po hodnicima.

Slika 16: Prikazuje ostatke madraca u hodniku na 2. katu [23].

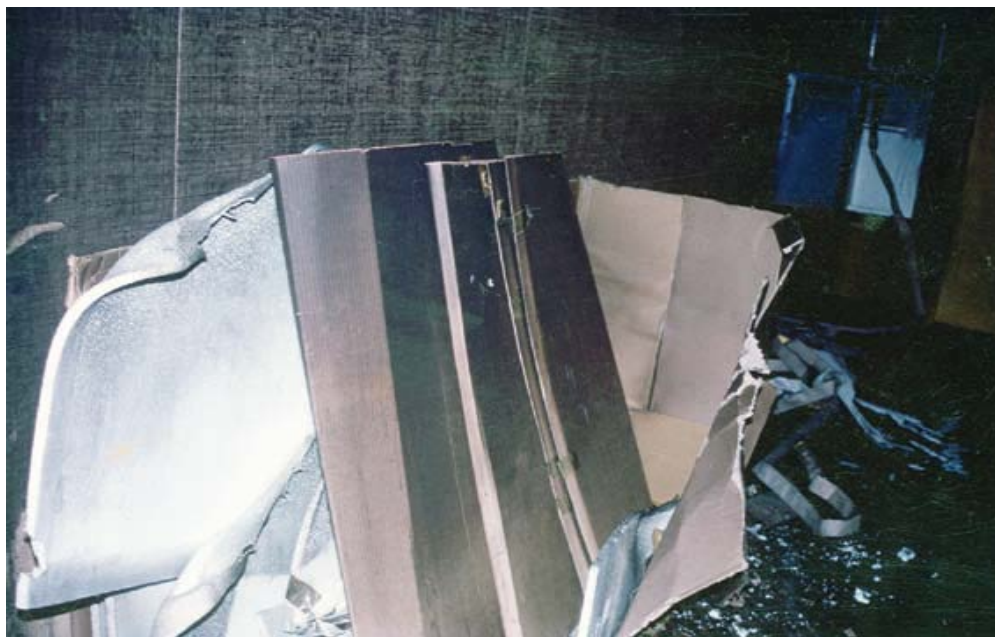
Slika 21 : Kartonske kutije i ostali pakirni materijal koji se nalazio u hodnicima [22].
