# UTJECAJ NDT ISPITIVANJA NA ODRŽAVANJE TURBINSKOG POSTROJENJA

**Trgovčić, Antonija**

**Master's thesis / Specijalistički diplomski stručni**

**2019**

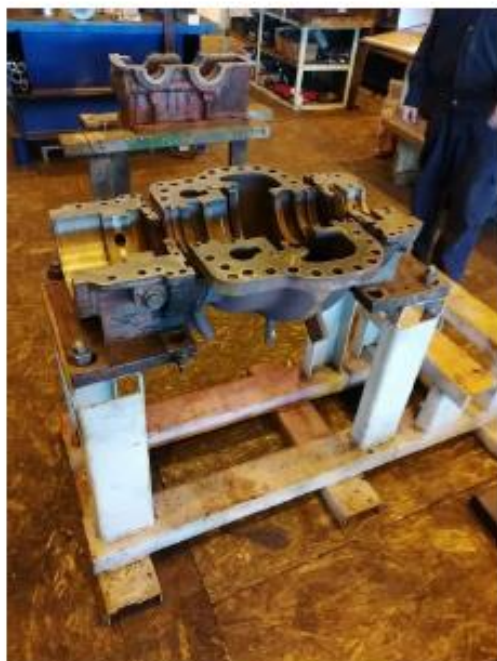
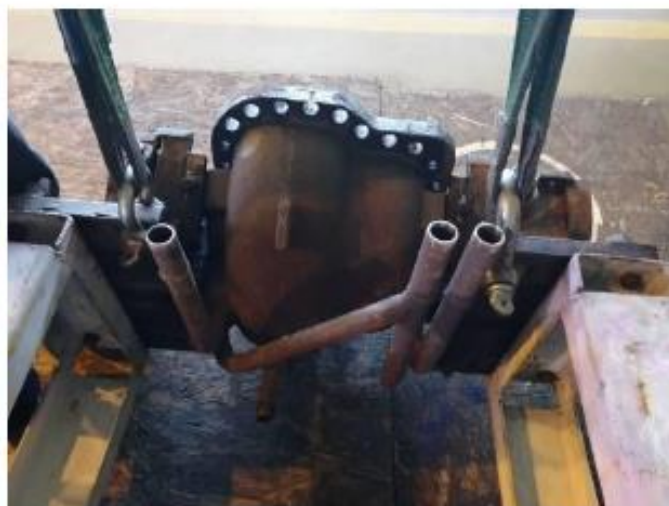
Donja polovica kućišta turbine

Izvršen je vizualni pregled donje i gornje polovice kućišta turbine. Na dosjednim ploham na obje polovice kućišta uočena su duboka oštećenja koja je potrebno sanirati. Uočene su i poroznosti i pukotine na drenažnim cijevima (DP kućišta). Potrebno odrezati oštećene cijevi i navariti nove.

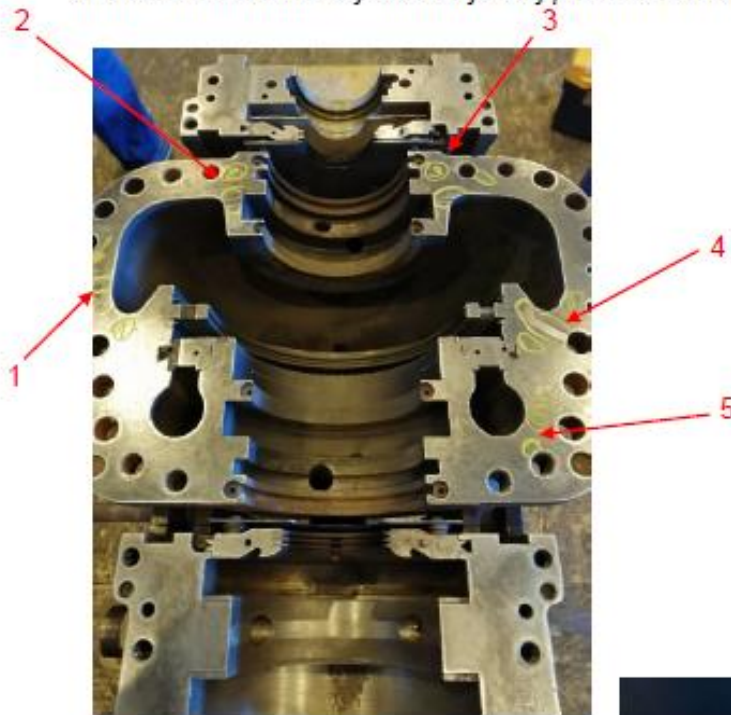
Prikaz uočenih oštećenja na dosjednoj plohi DP kućišta

Detalj 1  
- puknuto kućište, uništen je provrt

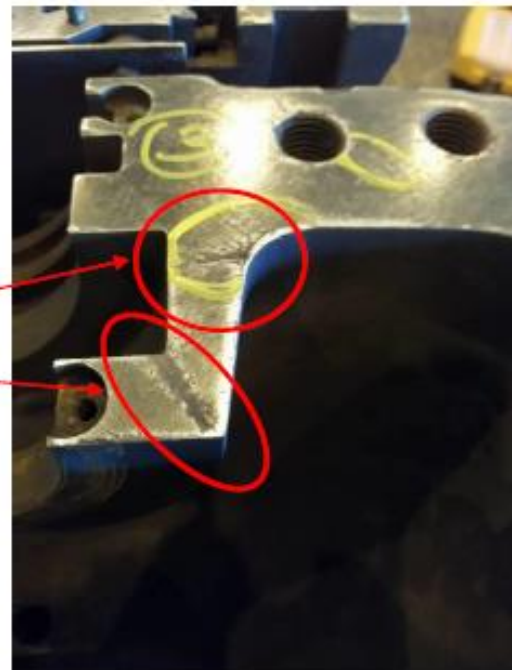
Detalj 3

- oštećenja duboka cca 2 mm

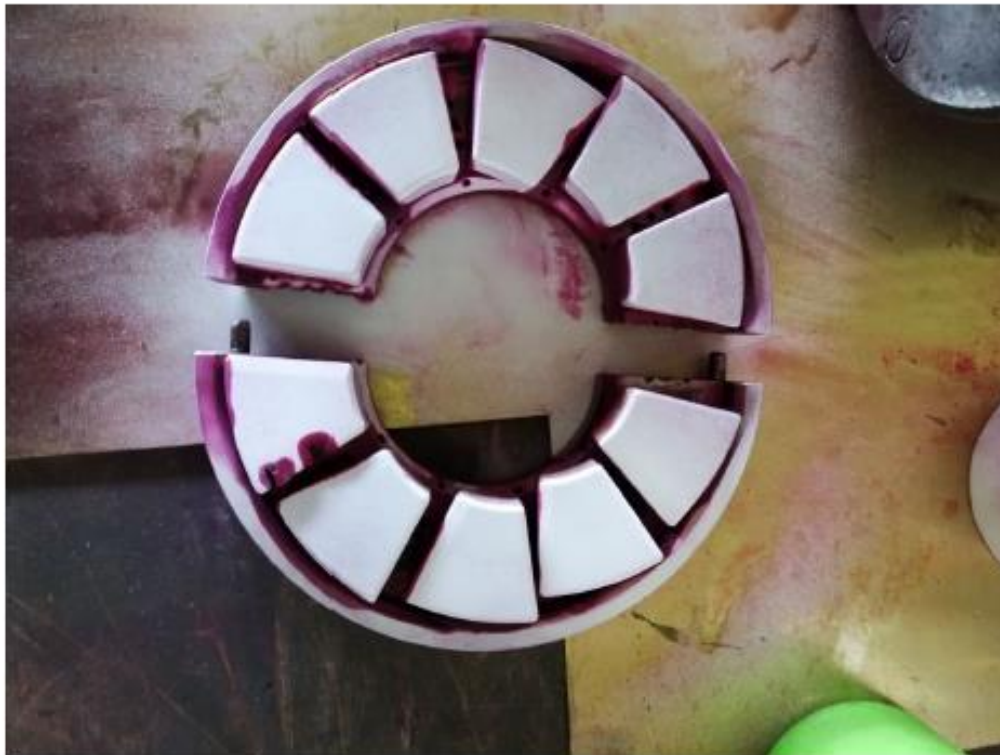
Penetrantskom kontrolom na 9 segmenata ležaja (neradni) nisu uočene nedozvoljene indikacije rubnog nevezivanja, poroznosti ili pukotine na bijeloj kovini. 1 segmenat je jako oštećen, što je već navedeno u izvješću vizualne kontrole.

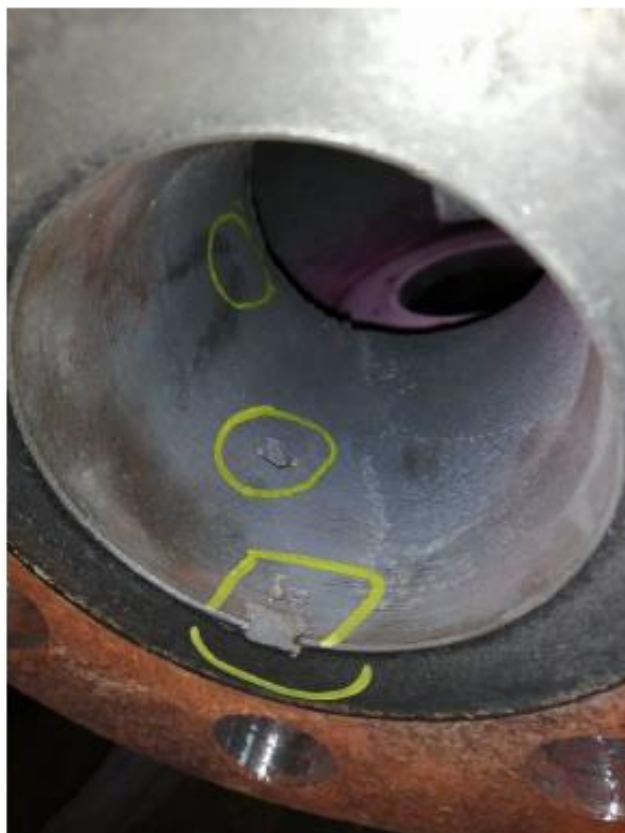
Oštećenja

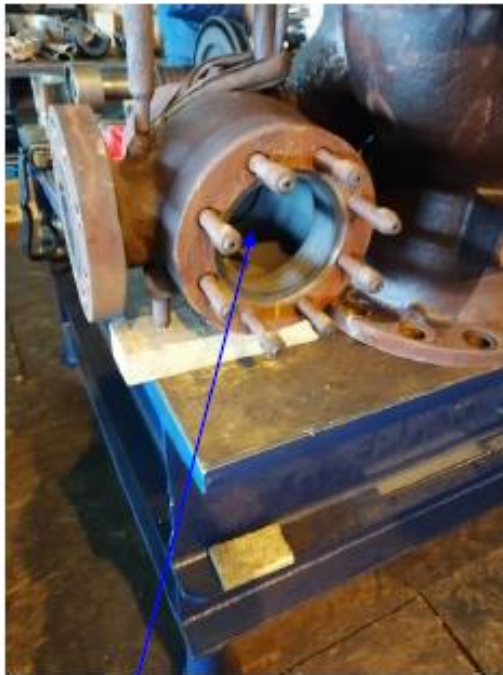
Položaj sjedišta

Izvršenim vizualnim pregledom sjedišta BZV-a uočene su naslage korozije.

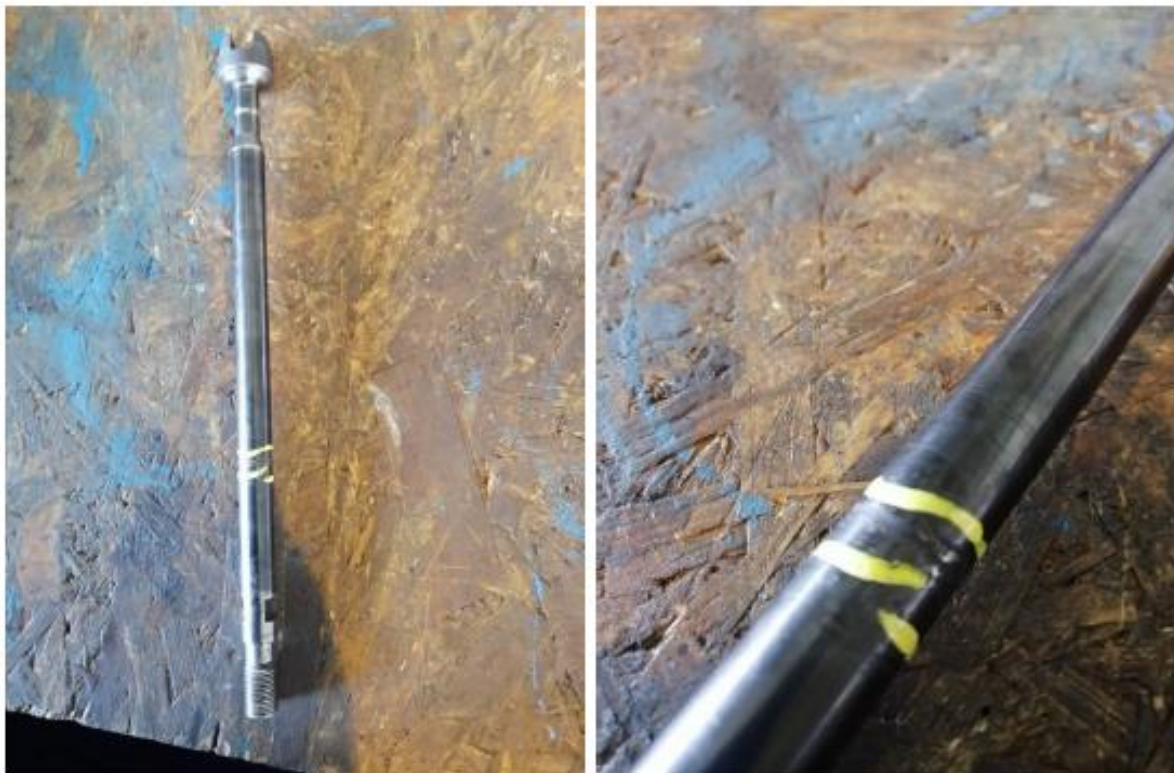
Izvršen je vizualni pregled vretena BZV-a. Uočeno je površinsko oštećenje od struganja izvan brtvene zone.

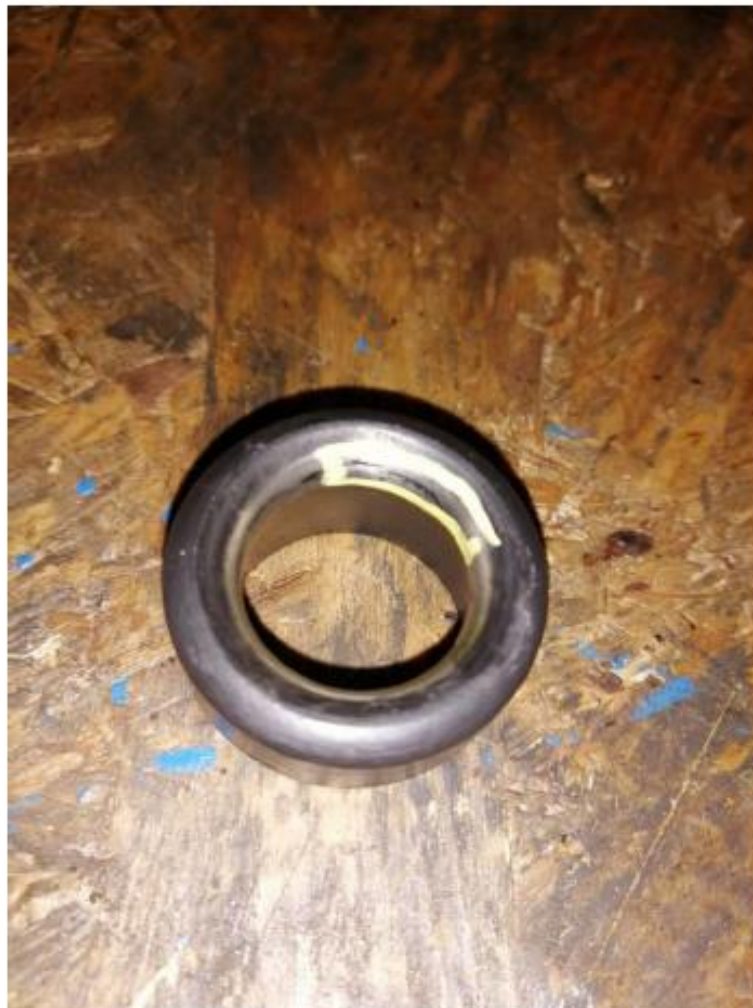
Vizualnim pregledom sjedišta predotvaranja uočeno je oštećenje tvrdog zavora.  
 Kod ugradnje je potrebno ubrusiti vreteno i sjedište.

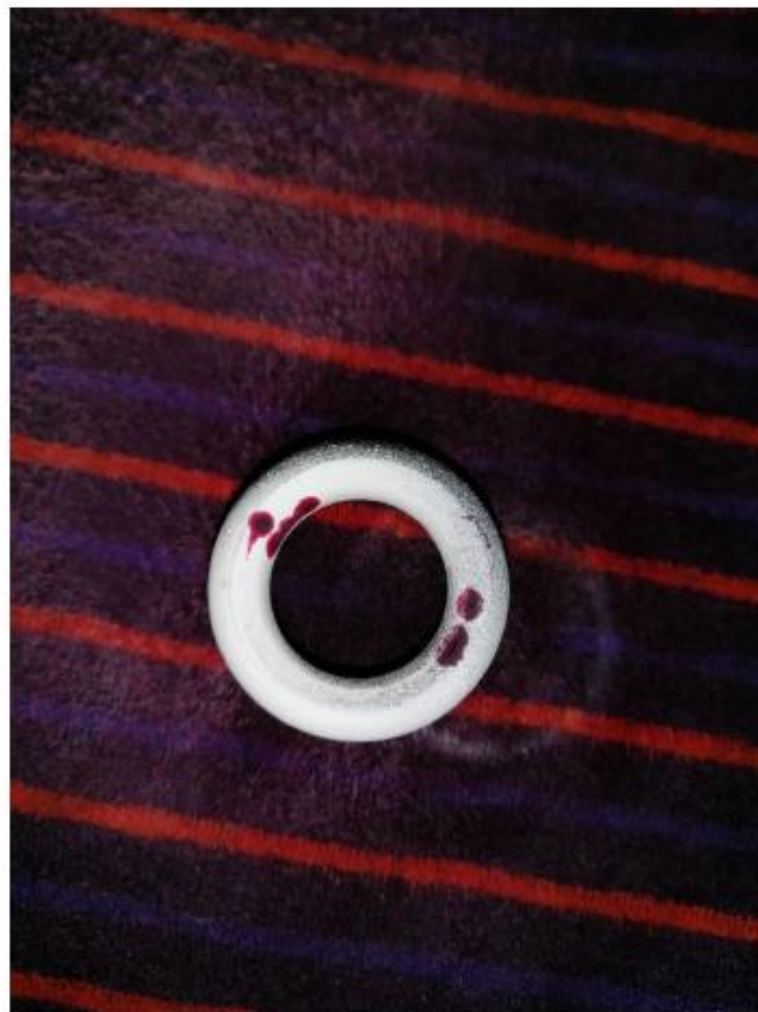
- **Vretno BZV-a (KORISTITI KAKVO JE)** str.55-56 : uočeno oštećenje od struganja i indikacije poroznosti izvan brtvene zone
- **Sjedište predotvaranja (NE ZADOVOLJAVA)** str.57-58 : uočena pukotina u brtvenoj zoni

Penetranskom kontrolom tvrdog sloja sjedišta predotvaranja uočene su indicacije pukotina i rubnog odvajanja tvrdog sloja.

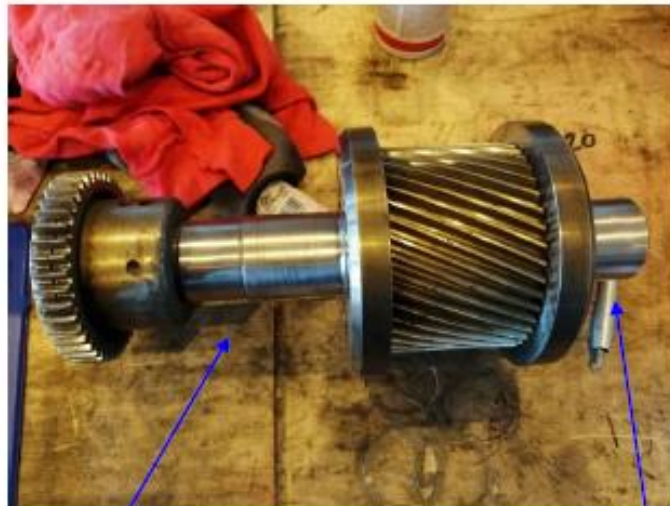
*Prednji rukavac*

Vizualnim pregledom pogonskog zupčanika reduktora na prednjem i stražnjem rukavcu su uočeni risevi. Na ozubljenju su uočeni mjestimični tragovi korozije. Brusiti rukavce i očistiti korozijske naslage.

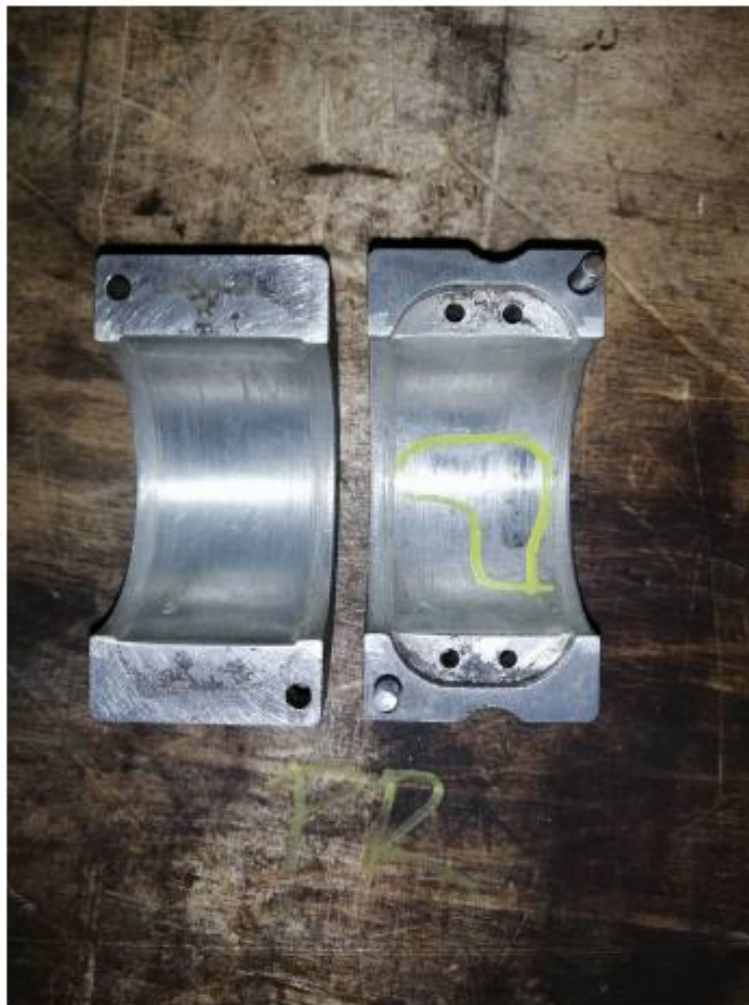
Izvršenim vizualnim pregledom obje polovice radijalnog ležaja uočena je oštećena i istrošena bijela kovina te ležaj dimenzionalno ne odgovara rukavcu.
