# UTJECAJ NDT ISPITIVANJA NA ODRŽAVANJE TURBINSKOG POSTROJENJA

**Master's thesis / Specijalistički diplomski stručni**

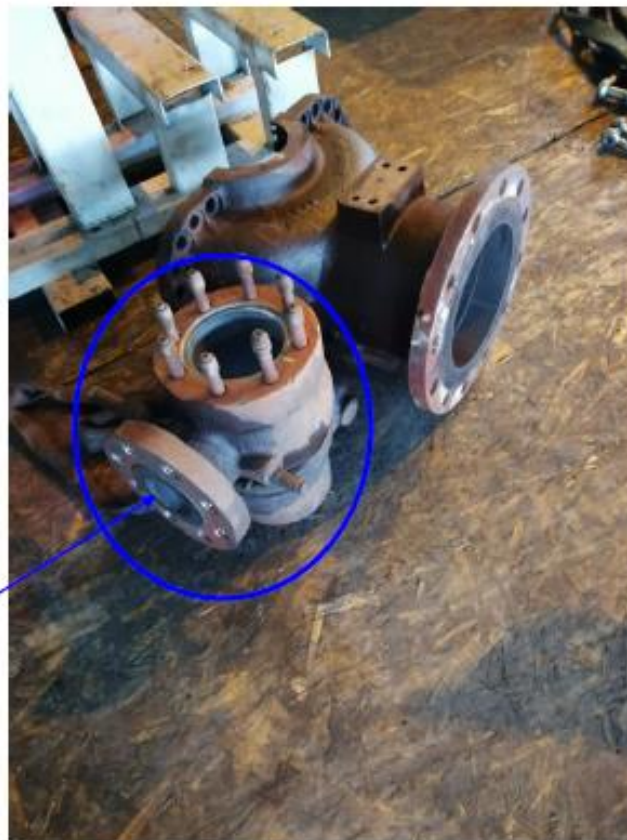
Kućište BZV-a,  
ulazni dio

- **Kućište BZV-a (KORISTITI KAKVO JE)** str.50-52: na ulaznom dijelu uočena duboka oštećenja
- **Sjedište BZV-a (KORISTITI KAKVO JE)** str.53-54 : uočene korozijske naslage te indikacija poroznosti  $\varnothing 5$  mm u brtvenoj zoni

Izvršen je vizualni kućišta BZV-a te su uočena duboka oštećenja na ulaznom dijelu.
