Veleučilište u Karlovcu
Odjel Sigurnosti i zaštite
Specijalistički diplomski stručni studij sigurnosti i zaštite

ANALIZA NESREĆA U RAFINERIJI TESORO MARTINEZ

ZAVRŠNI RAD

ACCIDENT ANALYSIS IN TESORO MARTINEZ REFINERY

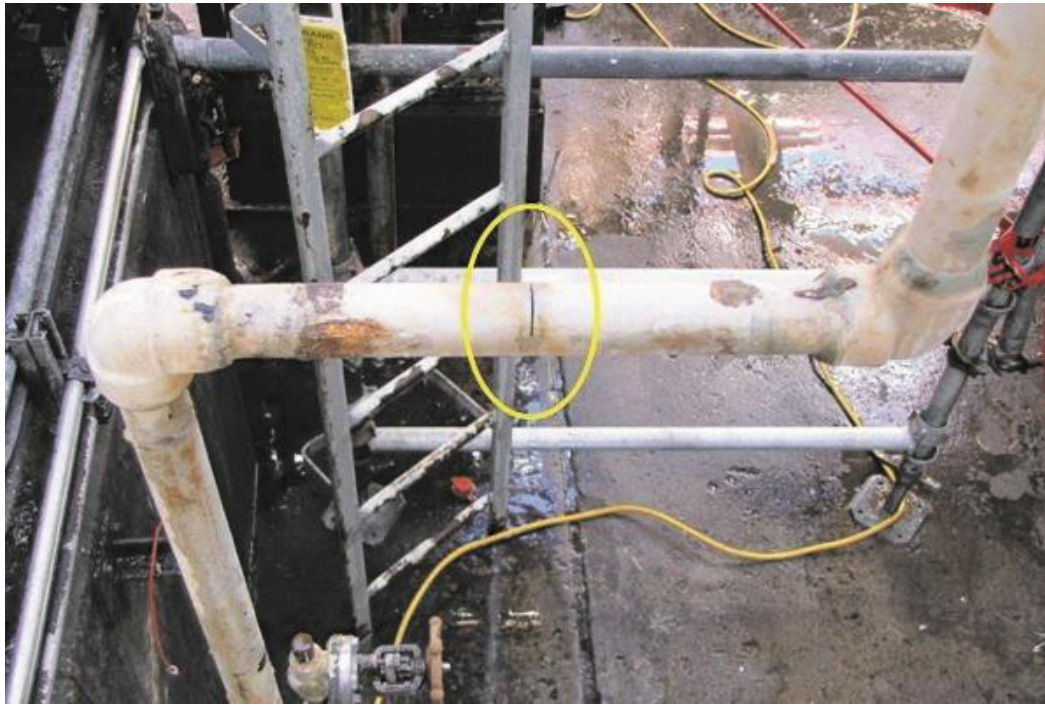
Slika 13: Fotografija cjevovoda povezanih s incidentom 10. ožujka 2014. godine. Žuti oval prikazuje rez koji su radnici napravili pomoću tračne pile što je rezultiralo oslobađanjem kiseline. Na slici 14 je prikazan i položaj ovog cjevovoda. [Proces safety culture case study Martinez, California, No. 2014-02-I-CA]

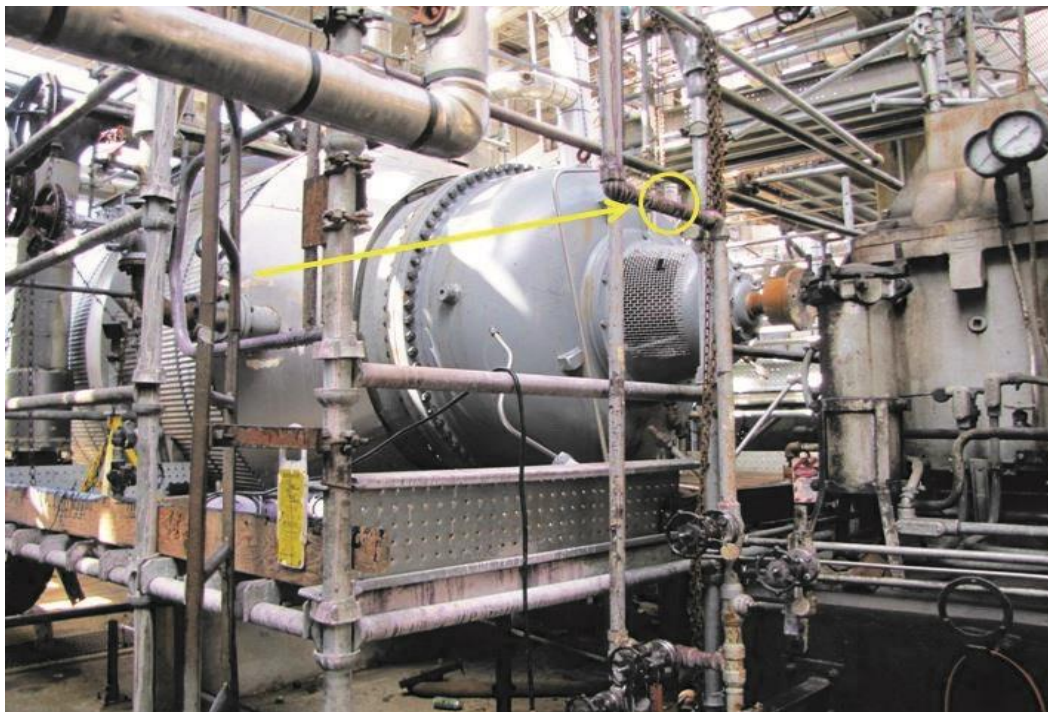
Slika 14: Fotografija lokacije incidenta 10. ožujka 2014. godine. Kao što je prikazano na slici 12, na toj su privremenoj platformi skele bila dva radnika i rezali su cijev (žuti krug) prijenosnom tračnom pilu. [Proces safety culture case study Martinez, California, No. 2014-02-I-CA]
