# **ANALIZA NESREĆA U RAFINERIJI TESORO MARTINEZ**

ZAVRŠNI RAD

Karlovac, 2020.

# **ACCIDENT ANALYSIS IN TESORO MARTINEZ REFINERY**

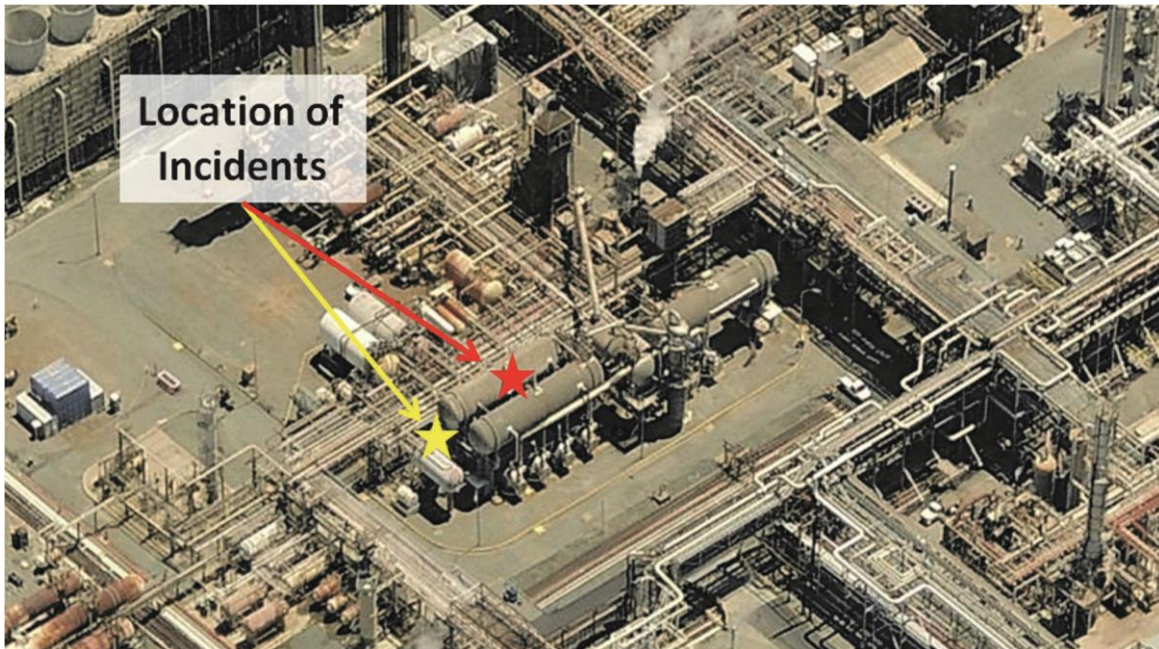
*Slika 1: Fotografija jedinice za alkilaciju rafinerije Tesoro Martinez koja prikazuje mjesto incidenta 12. veljače 2014. (žuta zvijezda) i 10. ožujka 2014. (crvena zvijezda) [ Proces safety culture case study Martinez, California, No. 2014-02-I-CA]*

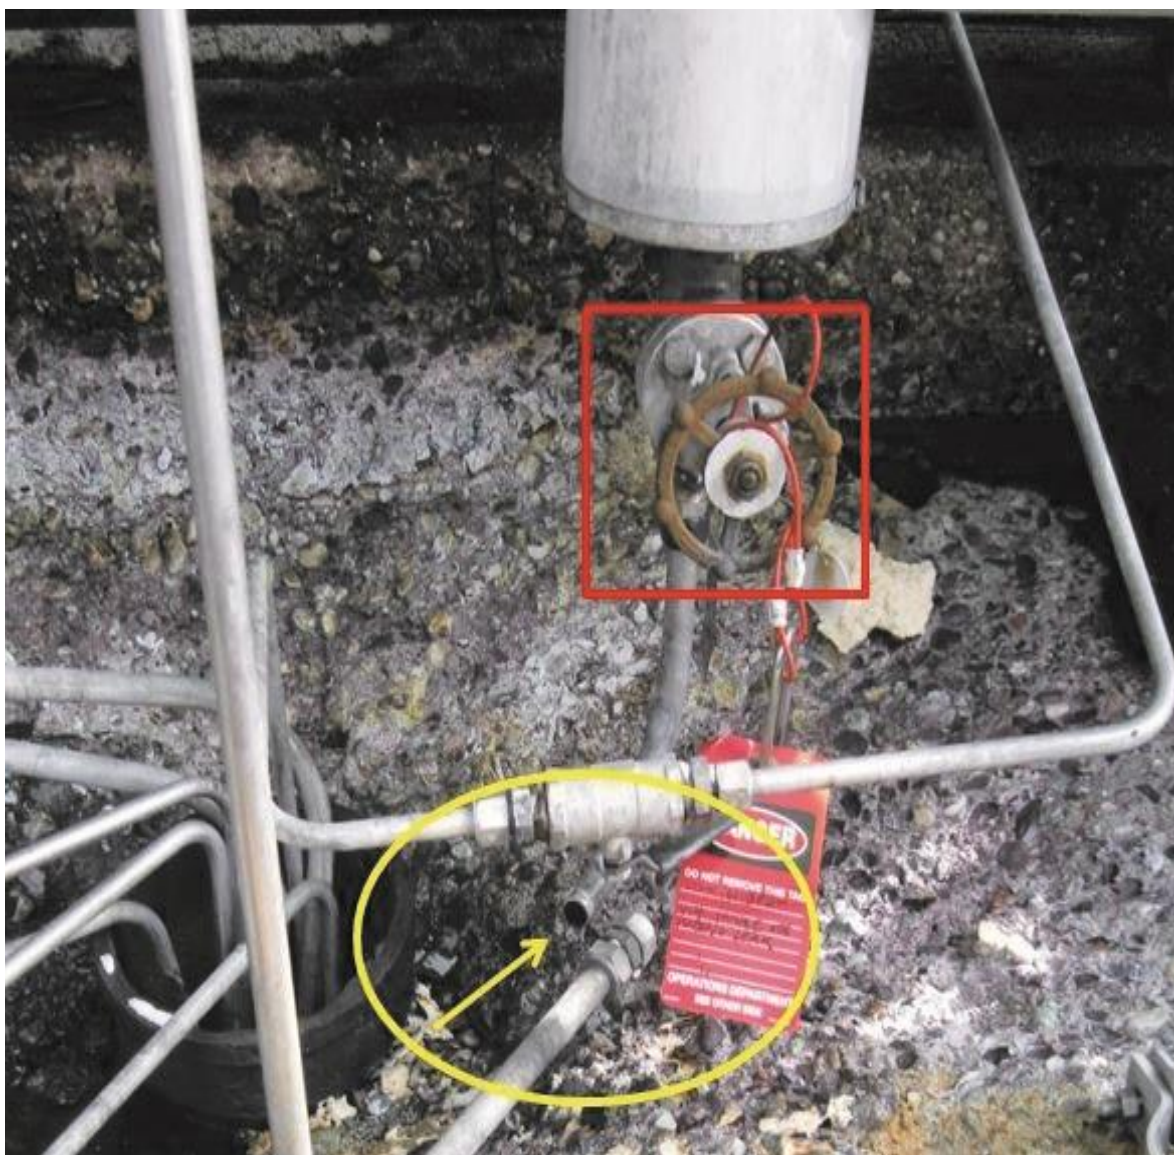
*Slika 2: Prikazuje cijev koja se odvojila (žuti oval) nakon otvaranja ventila (crveni kvadrat) kako bi se sustav uzorka vratio u servis nakon održavanja. Dvoje radnika ozlijeđeno je u ovom incidentu ispuštanja kiseline 12. veljače 2014. [Proces safety culture case study Martinez, California, No. 2014-02-I-CA]*

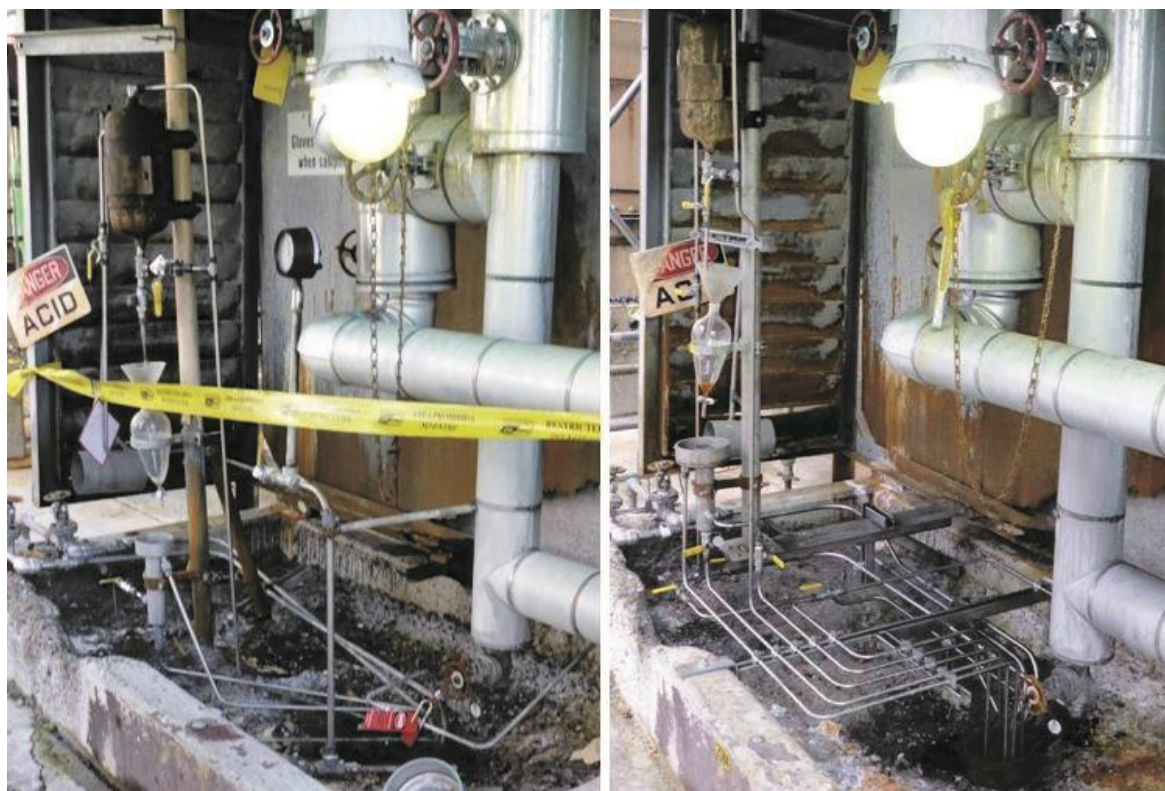
*Slika 3: Fotografija prikazuje stanicu za uzorkovanje sumporne kiseline u rafineriji. Lijeva fotografija pokazuje uzorkovačku stanicu neposredno nakon incidenta 12.veljače 2014., a desna fotografija pokazuje stanicu nakon što su izvršeni popravci. [Proces safety culture case study Martinez, California, No. 2014-02-I-CA]*

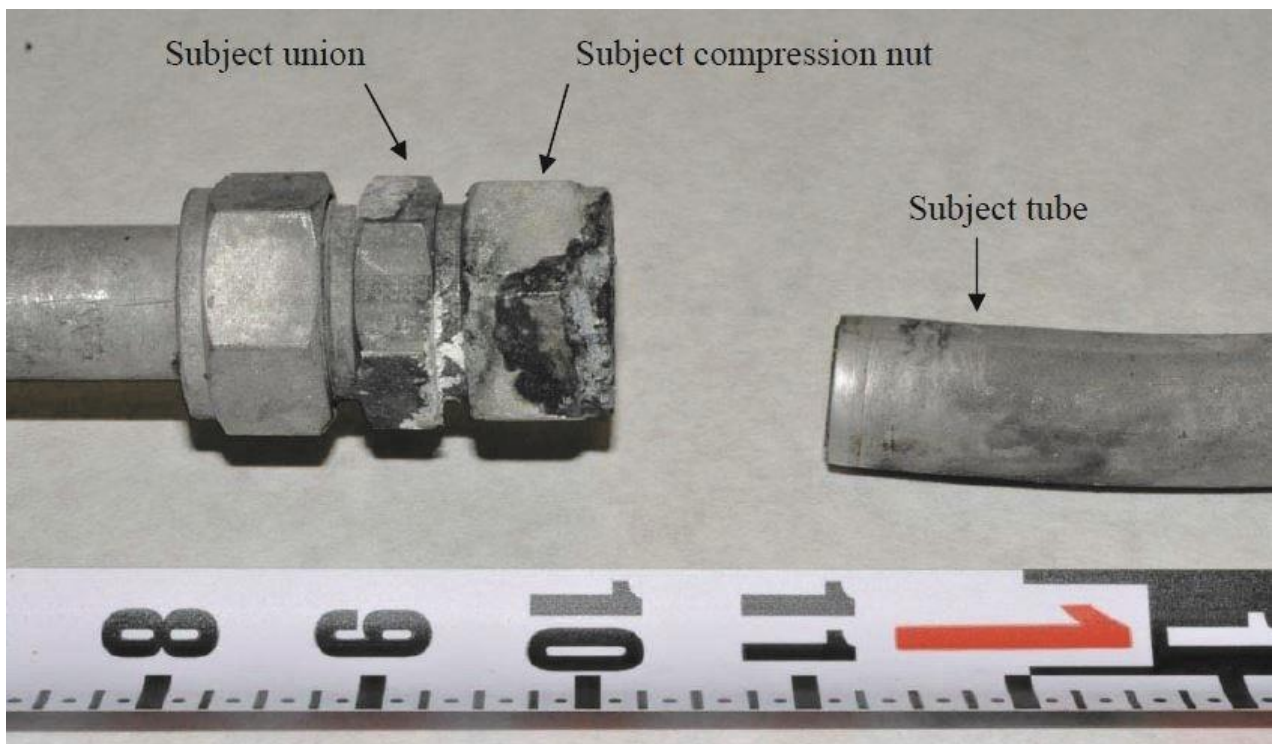
Sustav za uzorkovanje koji je sudjelovao u incidentu 12. veljače 2014. godine prestao je s radom radi održavanja. Počevši od 26. studenog 2013. zbog curenja cijevi i nepravilno izrađenog spremnika za uzorke. Unatoč tome što sustav za uzorkovanje nije u funkciji, jedinica za alkiliranje nastavila je raditi kao i obično. Tesoro tehničko osoblje izvijestilo je CSB da ova uzorak stanica nije presudna za svakodnevni rad jedinice za alkilaciju. Davatelj licence za tehnologiju jedinice alkilacije preporučuje uzorkovanje ove kiseline jednom dnevno kako bi se potvrdilo da instrumenti i kontrole pravilno rade. Tesoro je izvršio održavanje na sustavu za uzorke 10. i 11. veljače 2014., što je uključivalo i zamjenu spremnika. Zbog nedostataka u programu održavanja, uključujući nedostatke u planiranju, dokumentaciji i komunikaciji, Tesoro nije učinkovito popravio niti testirao cijev prije stavljanja u uporabu.

U sporazumu između CSB-a, Cal / OSHA-e i Tesoro-a, CSB je naručio Anamet, Inc., tvrtku za inženjering materijala i laboratorijsko ispitivanje, da provede ispitivanja na propalom cijevi (slika 4). CSB je 15. kolovoza 2014. objavio izvješće o tehničkoj procjeni s detaljnim rezultatima ispitivanja i zaključcima<sup>9</sup>. U izvješću je zaključeno da je ispuštanje sumporne kiseline 12. veljače 2014. nastalo kao posljedica neuspjeha priključka cijevi od nehrđajućeg čelika koji se raspao zbog nedovoljnog zatezanja između cijevi i kompresijskog spoja na stanici za uzorkovanje sumporne kiseline.

*Slika 4: Fotografija spoja cijevi koja je propustila sumpornu kiselinu i rezultirala je incidentom 12.veljače 2014. Ova fotografija potječe iz izvještaja CSB-ove tehničke procjene koja utvrđuje da je kompresijski spoj bio nedovoljno zategnut. [Proces safety culture case study Martinez, California, No. 2014-02-I-CA]*

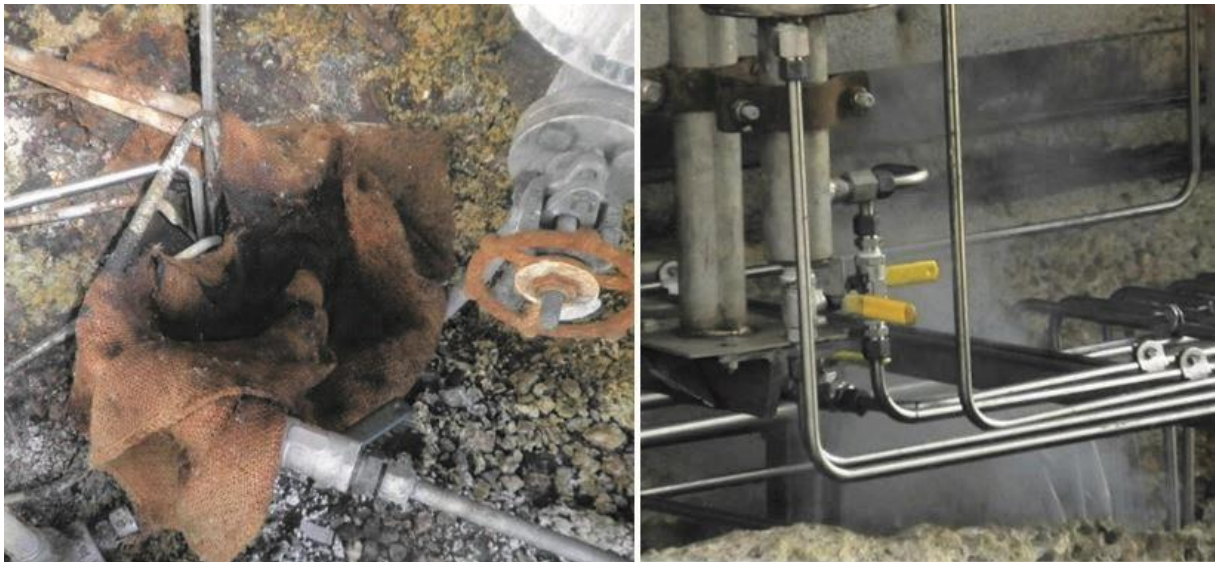
Sustavi za uzorkovanje sumporne kiseline u rafineriji Tesoro Martinez pažljivo su izlagali operatere kako bi se izbjegli rizici. Čak i kada se provodilo onako kako je namijenio Tesoro, postupak uzorkovanja stvorio je opasni oblak bijele pare koji se vjerojatno sastoji od kiselog plina i para ugljikovodika kada se materijal istisnuo iz taložitelja kiseline do procesne kemijske kanalizacije. Ovo predstavlja očiti respiratorni rizik za operatere koji sudjeluju u uzorkovanju. Uz to, zbog opasnosti koje je predstavljala ova stanica za uzorkovanje, postupak uzoraka kiseline u rafineriji Tesoro Martinez zahtijevao je operatere da evakuiraju radnike u blizini iz područja prije pokretanja postupka uzorkovanja. Umjesto da reinvestira postupak uklanjanja oblaka pare, Tesoro je postavio vreće za napuhavanje oko otvora za odvod procesa kako bi smanjio veličinu oblaka pare stvorene postupkom uzorkovanja (slika 5).

*Slika 5: Fotografija s lijeve strane prikazuje vreću s protupožarnim pokrivačem koja pokriva procesni odvod kanalizacije na jednoj od stanica uzoraka sumporne kiseline u rafineriji Tesoro Martinez. Fotografija desno prikazuje oblak bijele pare koji se oslobađa iz procesne odvodnje kad Tesorovi operatori provode postupak uzorkovanje sumporne kiseline. [Proces safety culture case study Martinez, California, No. 2014-02-I-CA]*

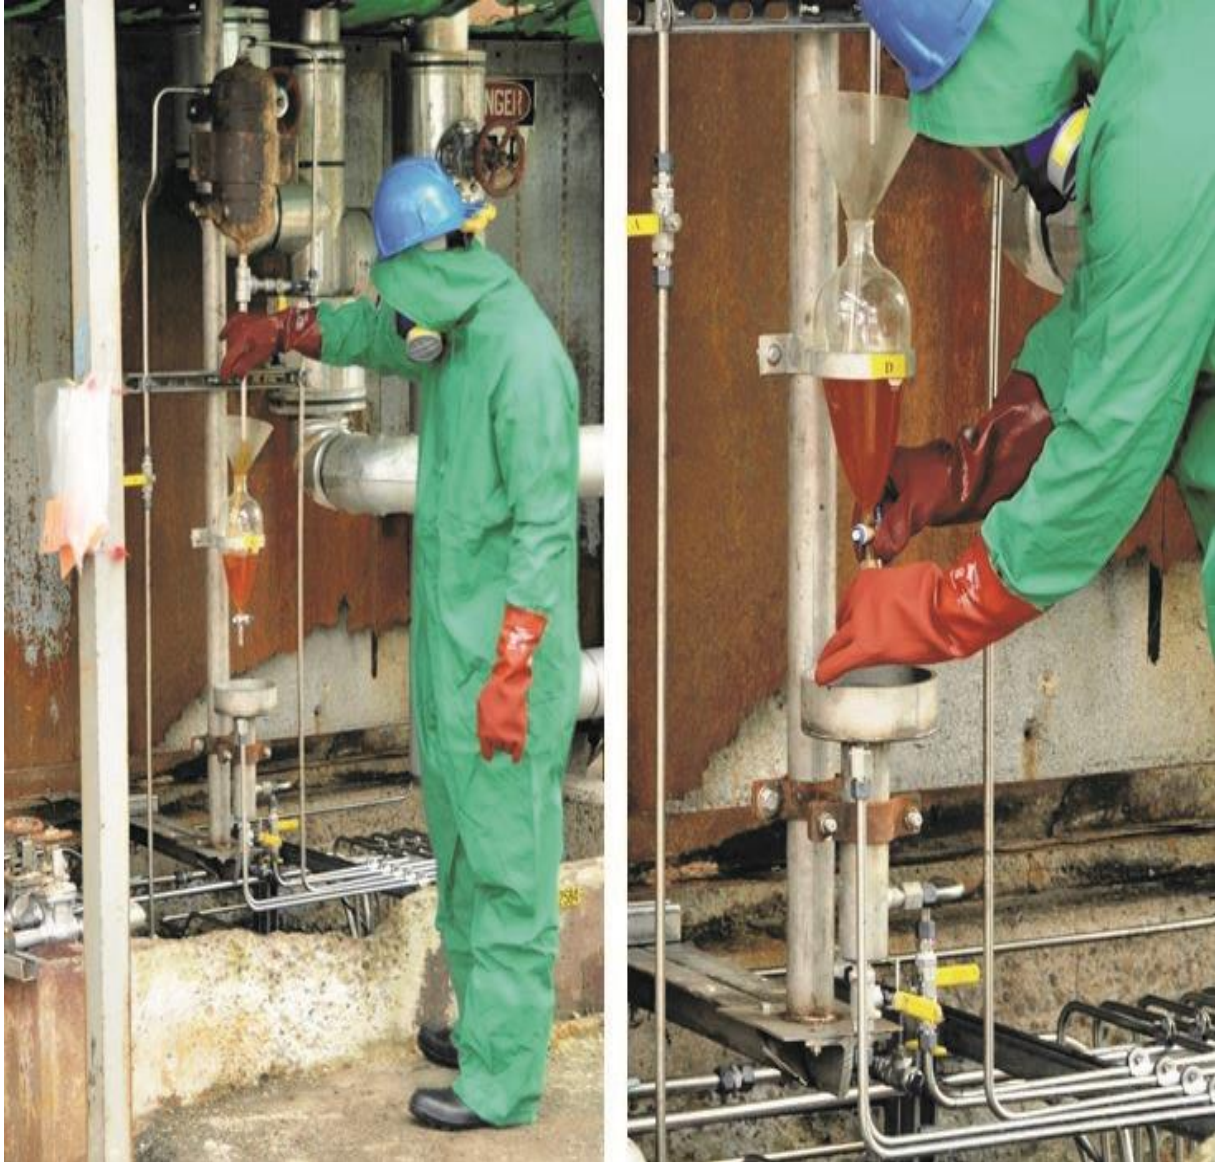
*Slika 7: Fotografije operatera u rafineriji Tesoro Martinez koji uzima uzorak sumporne kiseline. Ove fotografije snimljene su nakon incidenta 12. veljače 2014. s novim zahtjevima za zaštitu osobnih podataka. Tesorovom sustavu za uzorkovanje sumporne kiseline potrebna su dva odvojena jednosatna čekanja kako bi se ugljikovodici mogli otpustiti u atmosferu. Uz potencijalno izlaganje tekućoj kiselinu, postupak uzorkovanja izlaže operatera ugljikovodičnim parama i parama sumporne kiseline. Nakon incidenta Tesoro je nadgradio zahtjeve za zaštitu osoblja koji su uključivali respirator i zaštitno odijelo za cijelo tijelo. [Proces safety culture case study Martinez, California, No. 2014-02-I-CA]*

Nakon incidenta 12. veljače 2014., Tesoro je nadgradio zahtjeve za OZO tijekom uzorkovanja kiseline, uključujući kompletno odijelo s kiselinom i respirator za pročišćavanje zraka (slika 7).

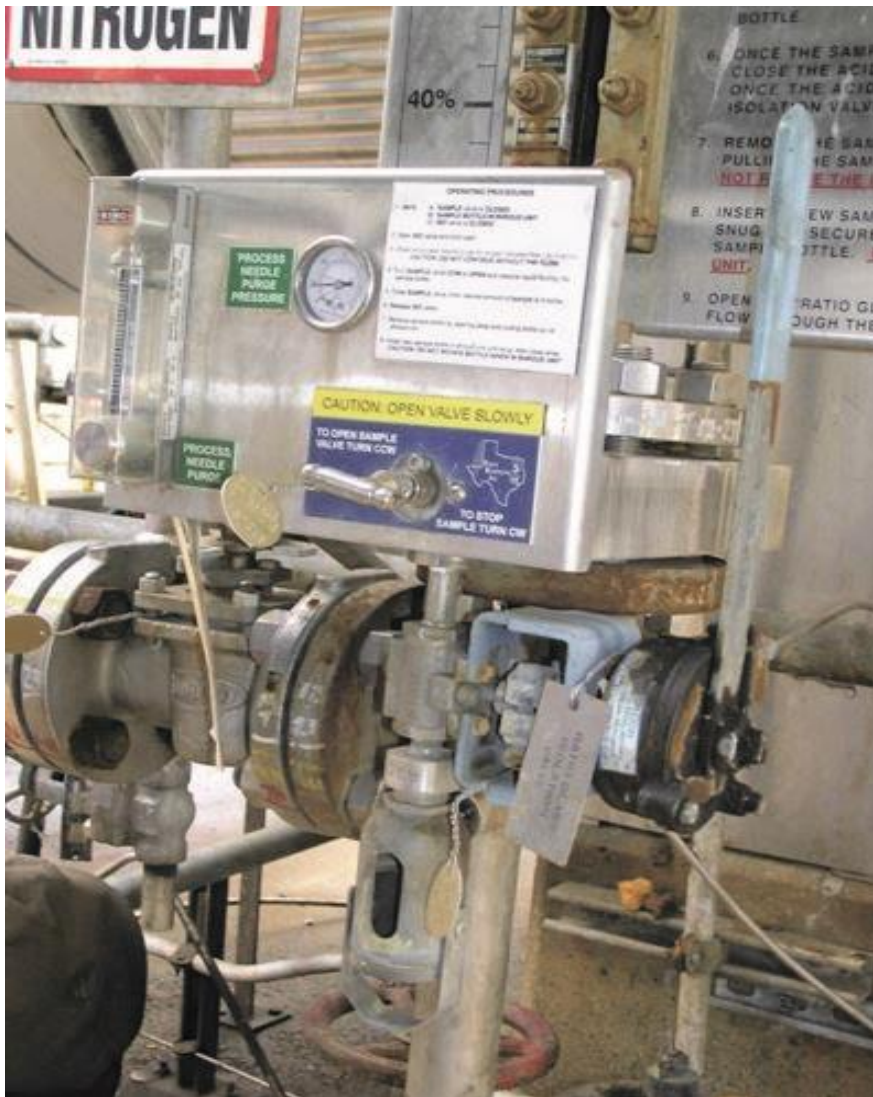
*Slika 8: . Fotografija prikazuje jednu od nadograđenih stanica za uzorke koje je Tesoro instalirao radi smanjenja izloženosti operatera kiseline tijekom uzorkovanja. Tesoro nikada nije riješio pitanja pouzdanosti s tih stanica i stanice su stavljene van uporabe. Kao rezultat toga, one nisu bile u uporabi u vrijeme incidenta 12. veljače 2014. godine. [Proces safety culture case study Martinez, California, No. 2014-02-I-CA]*

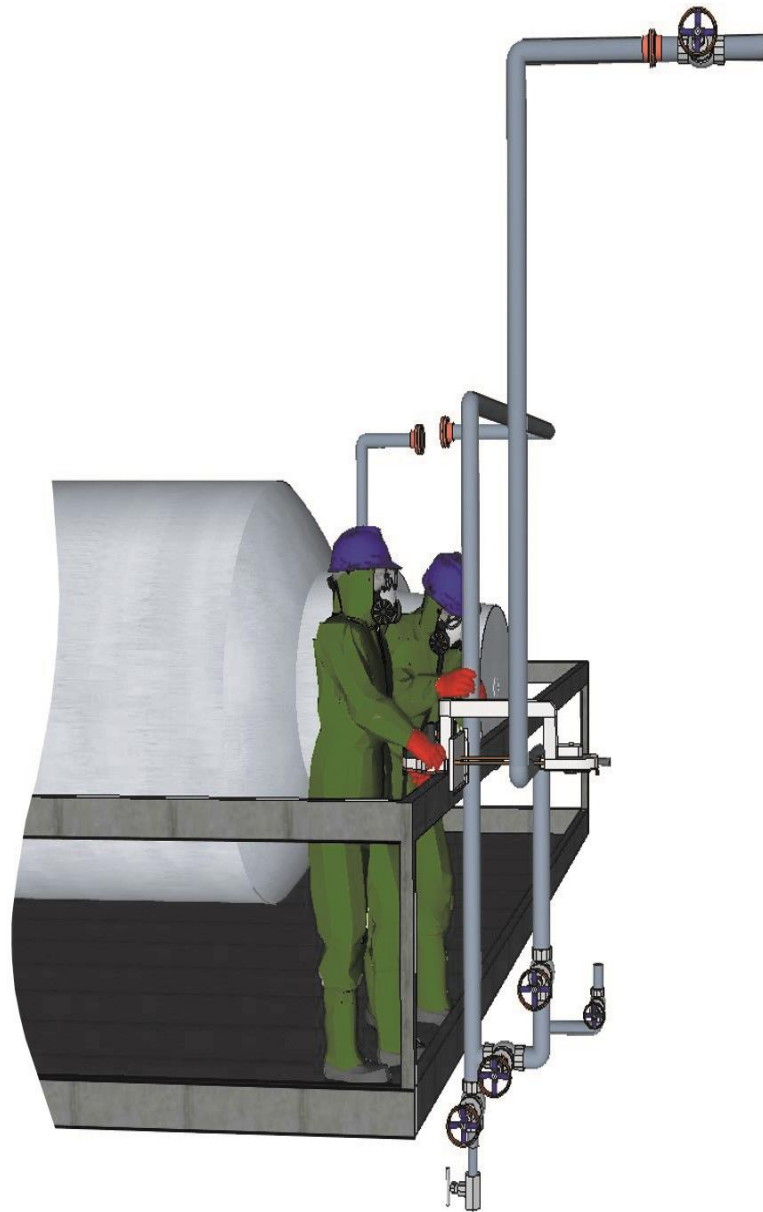
*Slika 12: CSB prikaz radnika koji sijeku cijev od 1 inča butana neposredno prije incidenta prskanja sumpornom kiselinom 10. ožujka 2014. [Proces safety culture case study Martinez, California, No. 2014-02-I-CA]*

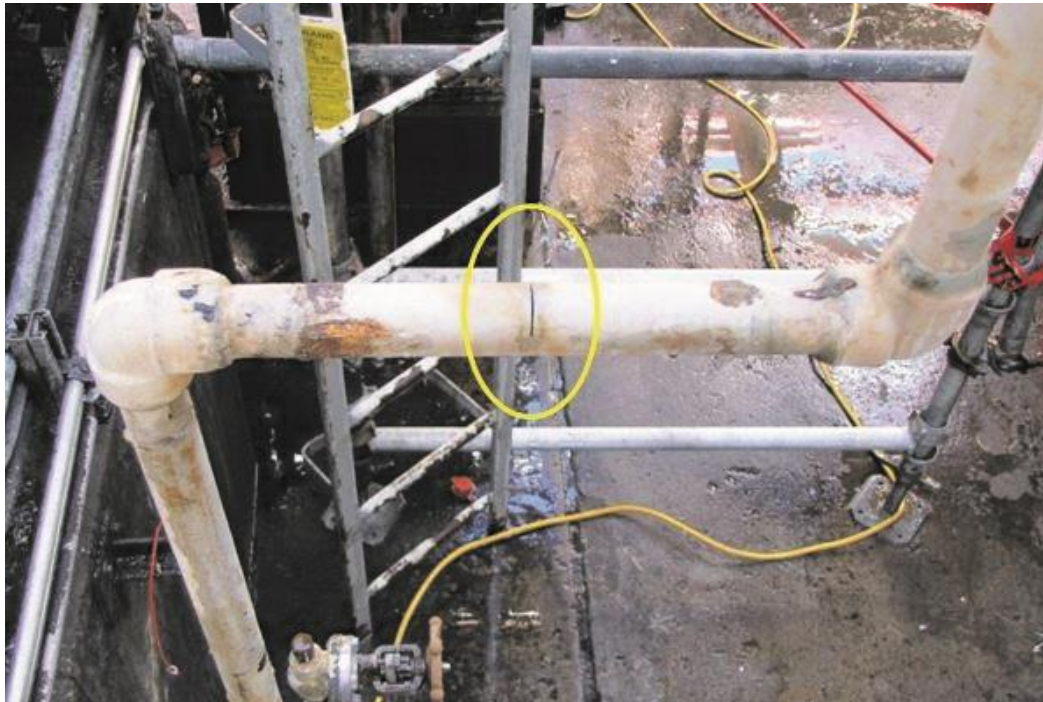
*Slika 13: Fotografija cjevovoda povezanih s incidentom 10. ožujka 2014. godine. Žuti oval prikazuje rez koji su radnici napravili pomoću tračne pile što je rezultiralo oslobađanjem kiseline. Na slici 14 je prikazan i položaj ovog cjevovoda. [Proces safety culture case study Martinez, California, No. 2014-02-I-CA]*

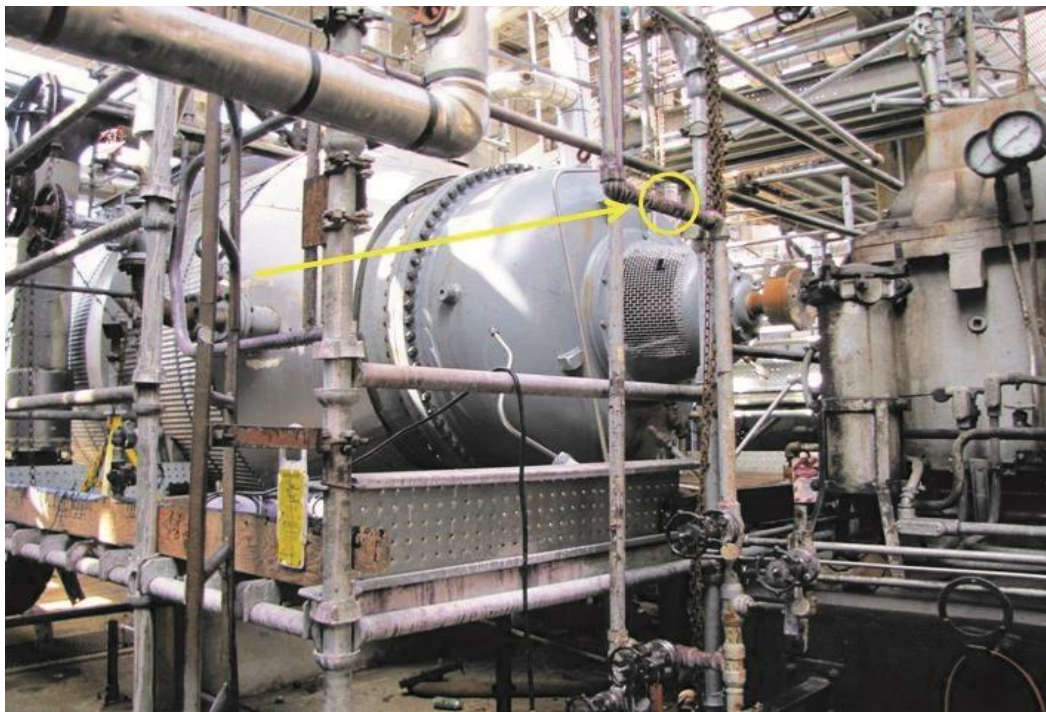
*Slika 14: Fotografija lokacije incidenta 10. ožujka 2014. godine. Kao što je prikazano na slici 12, na toj su privremenoj platformi skele bila dva radnika i rezali su cijev (žuti krug) prijenosnom tračnom pilu. [Proces safety culture case study Martinez, California, No. 2014-02-I-CA]*

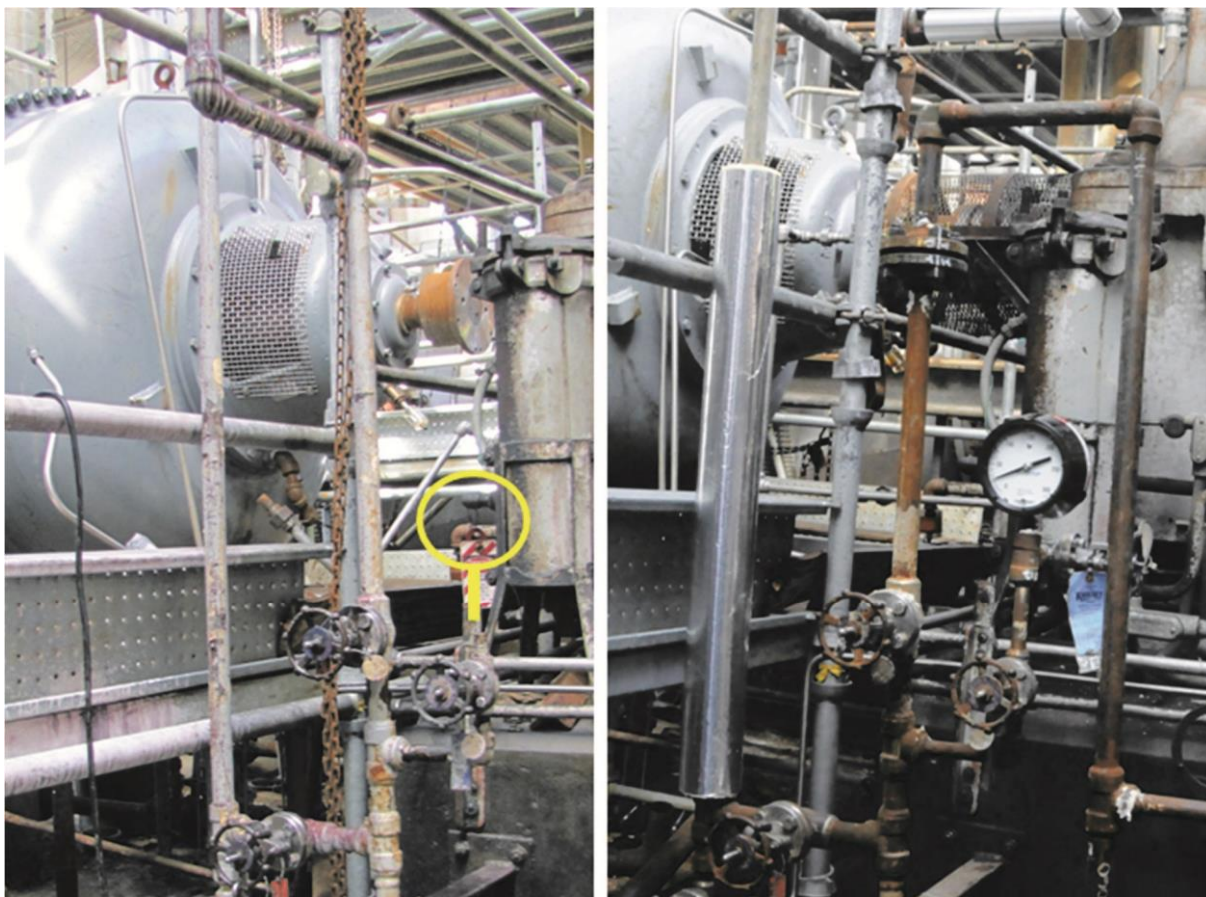
Kao rezultat toga, operator i izvođači nisu poduzeli nikakve dodatne korake da utvrde je li cjevovod pravilno isušen i bez tlaka. Svi dostupni dokazi upućuju na to da je cijev bila ispravno ispuštena i pod tlakom. U kombinaciji s činjenicom da indikator tlaka na ovom cjevovodu nije bio dostupan da upozori radnike na opasne uvjete (jer je indikator tlaka prethodno uklonjen i zamijenjen utikačem kao što je prikazano na slici 17), operater nije imao naznaku o opasno stanje - da je u cjevovodu ostao koncentrirani (94 mas.%) sumporne kiseline pod pritiskom.

*Slika 17: Fotografija cjevovoda povezanih s incidentom 10. ožujka 2014. (lijeva fotografija). Fotografija s desne strane prikazuje cjevovode nakon što su izvršeni popravci i ponovno postavljen indikator tlaka. Imajte na umu žuti krug na fotografiji s lijeve strane koji prikazuje mjesto na kojem je trebao biti indikator tlaka, ali je uklonjen. Da je ovaj indikator bio dostupan, mogao je upozoriti radnike da su cijevi pod tlakom. [Proces safety culture case study Martinez, California, No. 2014-02-I-CA]*

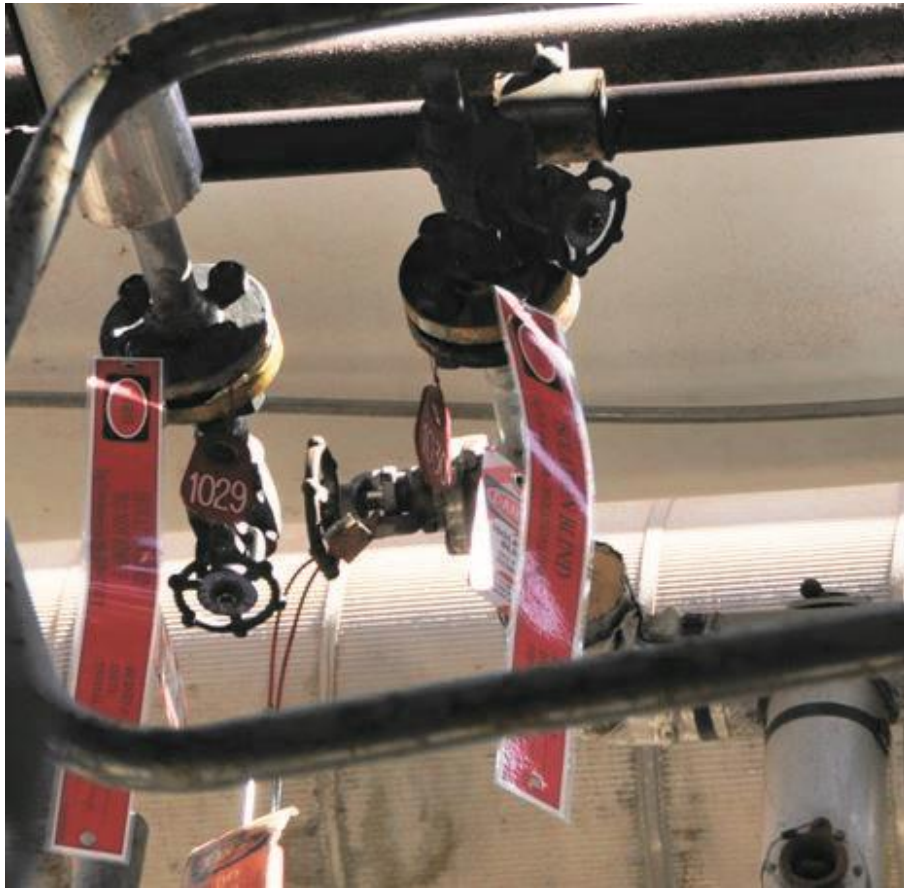
*Slika 19: Fotografija izolacije cijevi za opskrbu tekućim butanom u reaktoru alkilacije poslije incidenta. Ova fotografija prikazuje isti cjevovod prikazan na desnoj fotografiji na slici 18. Tesoro je dva dana nakon incidenta u ožujku izmijenio izolaciju cijevi tekućeg butana kako bi odgovarao praksi preporučenog u API-ju, zahtjevima Tesorovih korporativnih standarda i preporukama postupaka Tesoro Martinez odvajanjem i instaliranjem izolacije prirubnice na svakom kraju izoliranog cjevovoda. [Proces safety culture case study Martinez, California, No. 2014-02-I-CA]*
