UPOTREBA REZISTOGRAFA NA PRIMJERU ZAŠTIĆENOG KRAJOBRAZA "ZELENJAK"

Undergraduate thesis / Završni rad

**UPOTREBA REZISTOGRAFA NA PRIMJERU
ZAŠTIĆENOG KRAJOBRAZA "ZELENJAK"**

Cilj ovog rada je utvrđivanje zdravstvenog stanja stabala u neposrednoj blizini "Staze kroz krošnje Zelenjak" koja se nalazi na području zaštićenog krajobraza "Zelenjak". Istraživanje je provedeno na 13 stabala u rujnu 2022. godine. Na stablima je provedena njihova vizualna analiza VTA metodom (Visual Tree Assessment) i mjerena promjera, a zatim su rezistografovom izvedena mikro bušenja. Rezultati istraživanja pokazuju da su sva stabla zdrava i statički sigurna. S obzirom da ovu šetnicu svakodnevno posjećuje veći broj ljudi, što predstavlja dodatni stres okoline na stabla, ističe se potreba da se ispitivanje stanja stabala ponovi kroz određeno vremensko razdoblje, odnosno da se monitoring nastavi.

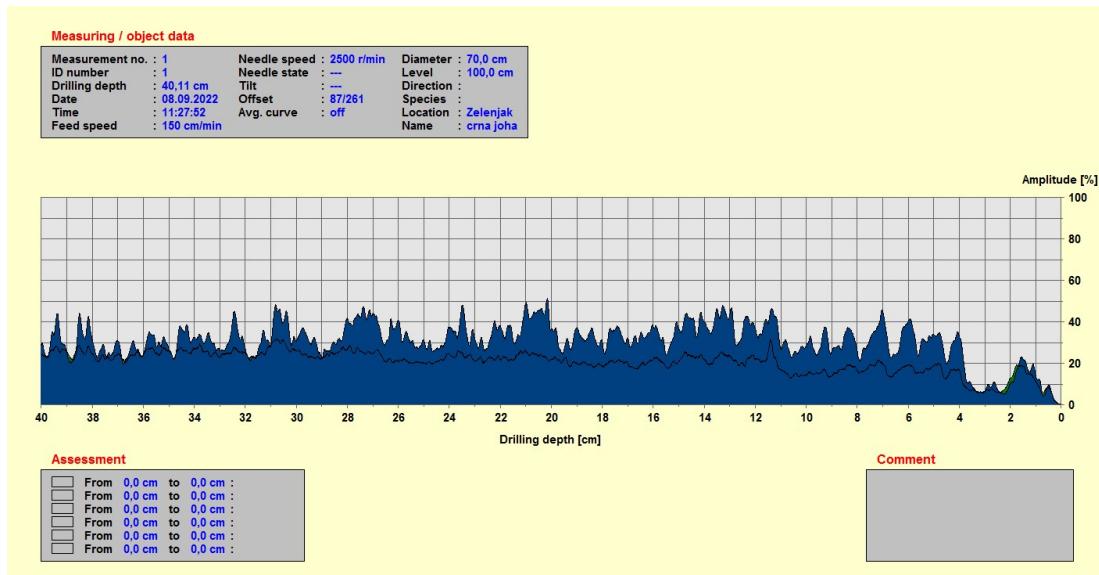
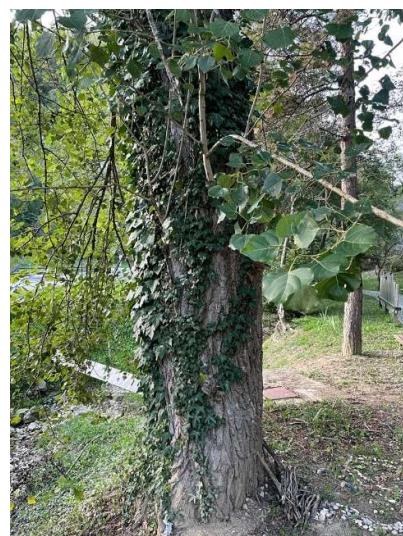
3.1. Analiza stabla broj 1

Vrsta stabla (slika 10.) crna joha (*Alnus glutinosa*), dubina bušenja 40,11 cm, brzina bušenja 150 cm/min, brzina igle 2500 r/m, promjer 70,0 cm, razina 100,0 cm (grafikon 1.). Znakova oštećenja nema.

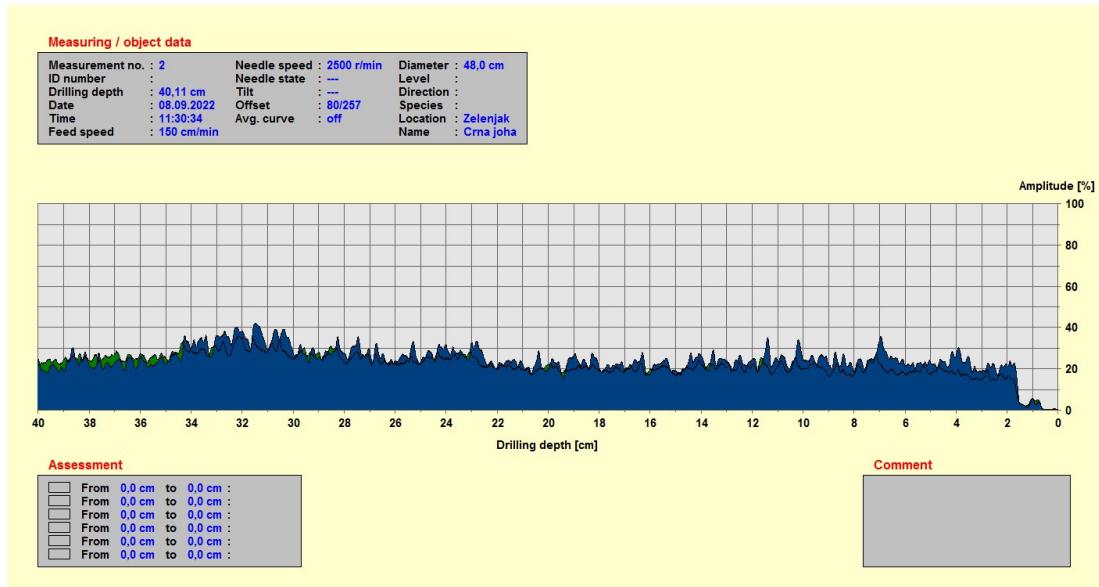
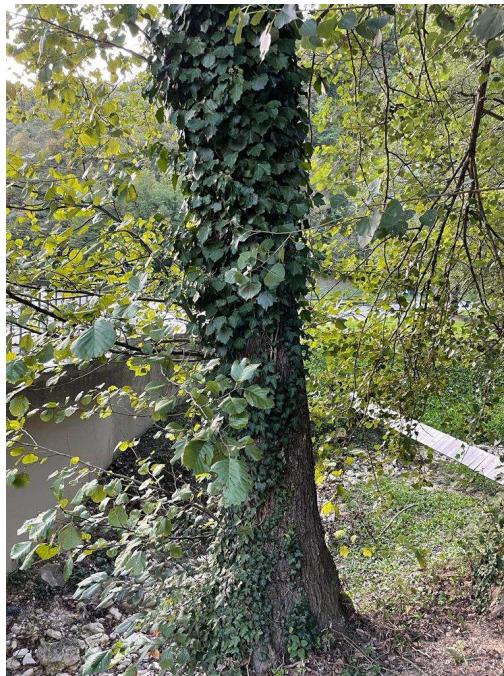
3.2. Analiza stabla broj 2

Vrsta stabla (slika 11.) crna joha (*Alnus glutinosa*), dubina bušenja 40,11 cm, brzina bušenja 150 cm/min, brzina igle 2500 r/m, promjer 48,0 cm (grafikon 11.). Znakova oštećenja nema.

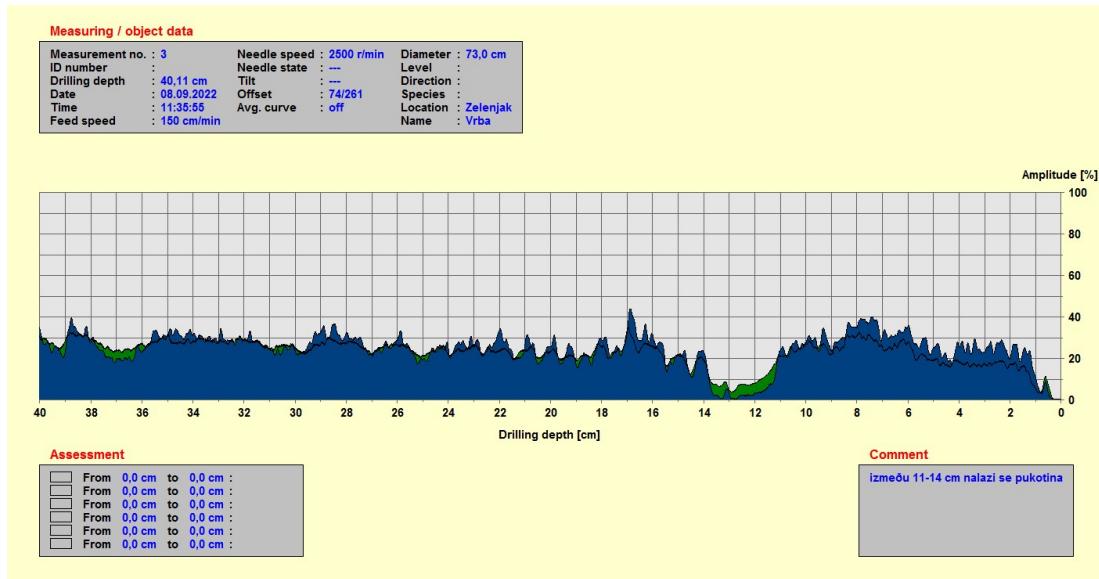
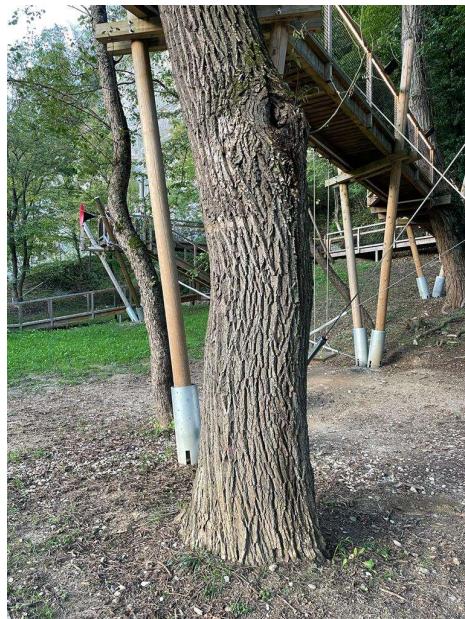
3.3. Analiza stabla broj 3

Vrsta stabla (slika 12.) vrba (*Salix sp.*), dubina bušenja 40,11 cm, brzina bušenja 150 cm/min, brzina igle 2500 r/m, promjer 73,0 cm (grafikon 3.). Između 11-14 cm nalazi se pukotina, drugih znakova znatnijih oštećenja nema.

U rujnu 2022. godine provedeno je mjerjenje 12 stabala za koja je utvrđeno da nemaju znakova oštećenja, osim staba broj 3 za koje je utvrđeno da se između 11-14 cm nalazi pukotina, ali drugih znakova znatnijeg oštećenja nema.

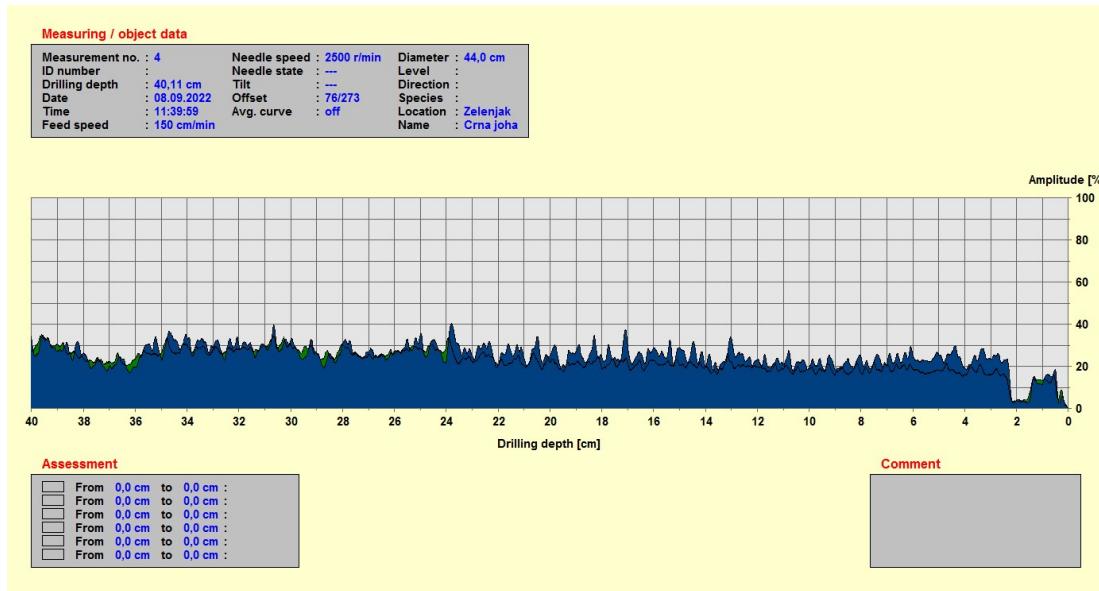
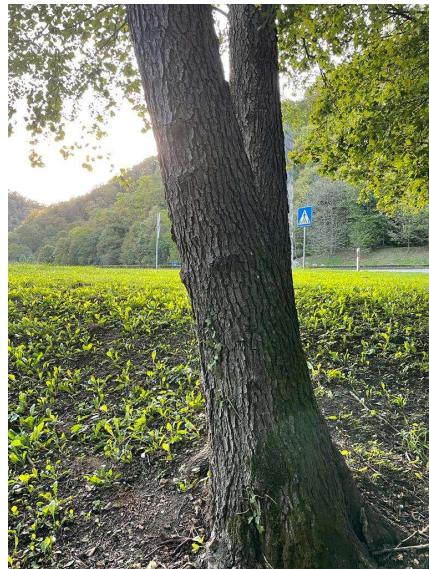
3.4. Analiza stabla broj 4

Vrsta stabla (slika 13.) crna joha (*Alnus glutinosa*), dubina bušenja 40,11 cm, brzina bušenja 150 cm/min, brzina igle 2500 r/m, promjer 44,0 cm (grafikon 4.). Znakova oštećenja nema.

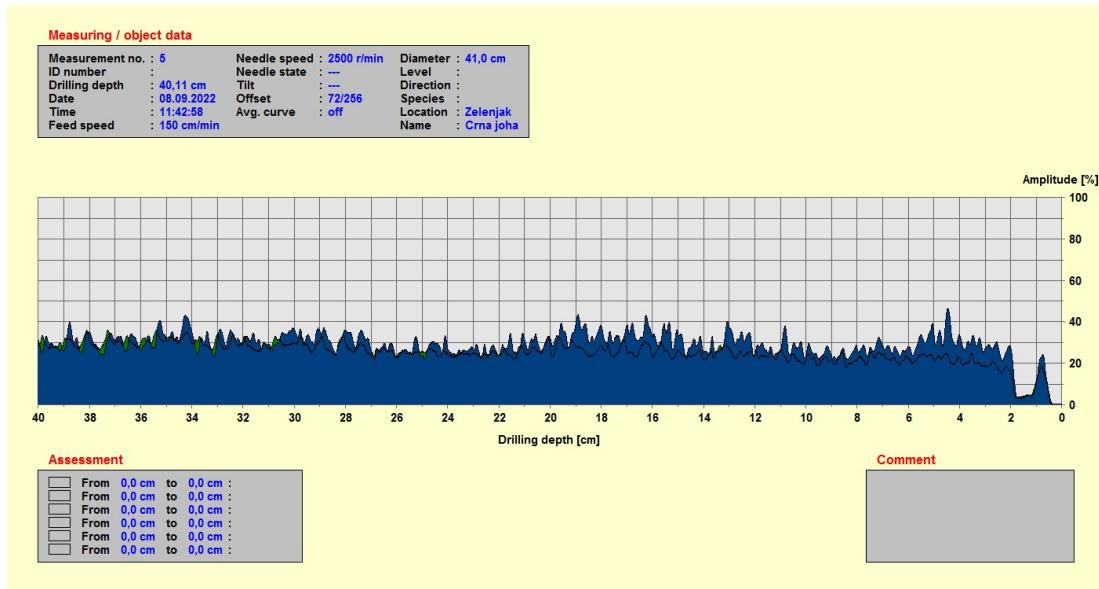
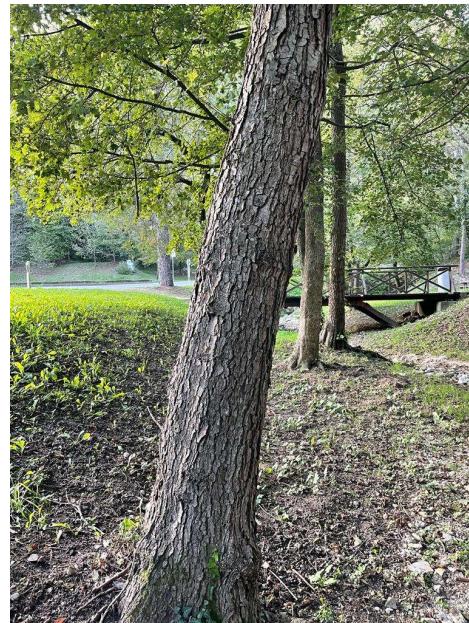
3.5. Analiza stabla broj 5

Vrsta stabla (slika 14.) crna joha (*Alnus glutinosa*), dubina bušenja 40,11 cm, brzina bušenja 150 cm/min, brzina igle 2500 r/m, promjer 41,0 cm (grafikon 5.). Znakova oštećenja nema.

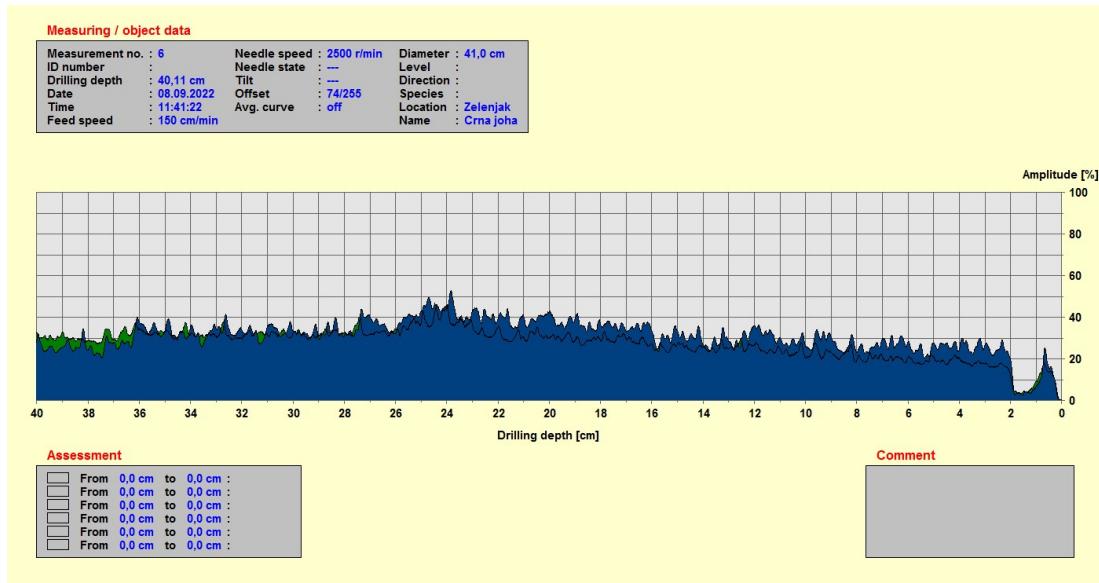
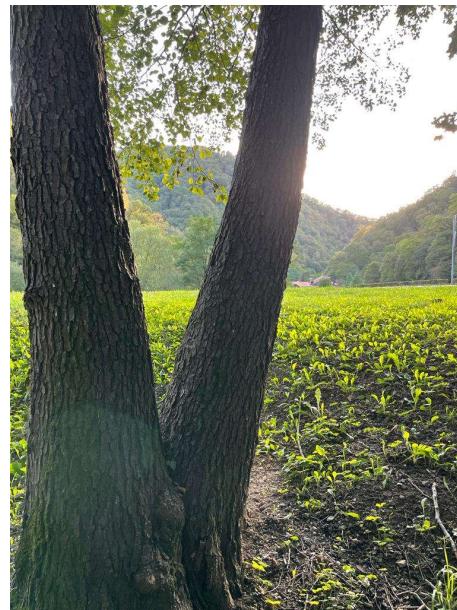
3.6. Analiza stabla broj 6

Vrsta stabla (slika 15.) crna joha (*Alnus glutinosa*), dubina bušenja 40,11 cm, brzina bušenja 150 cm/min, brzina igle 2500 r/m, promjer 41,0 cm (grafikon 6.). Znakova oštećenja nema.

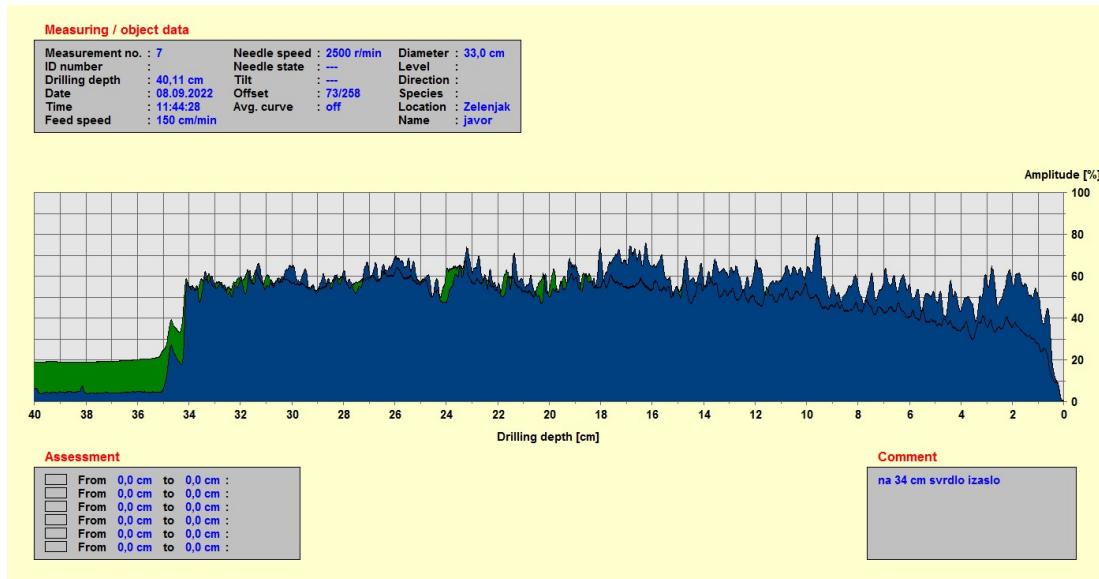
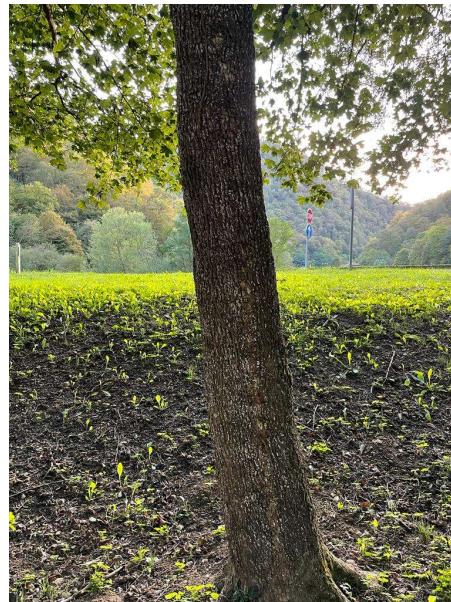
3.7. Analiza stabla broj 7

Vrsta stabla (slika 16.) javor (*Acer sp.*), dubina bušenja 40,11 cm, brzina bušenja 150 cm/min, brzina igle 2500 r/m, promjer 33,0 cm (grafikon 7.), na 34 cm svrdlo izašlo. Znakova oštećenja nema.

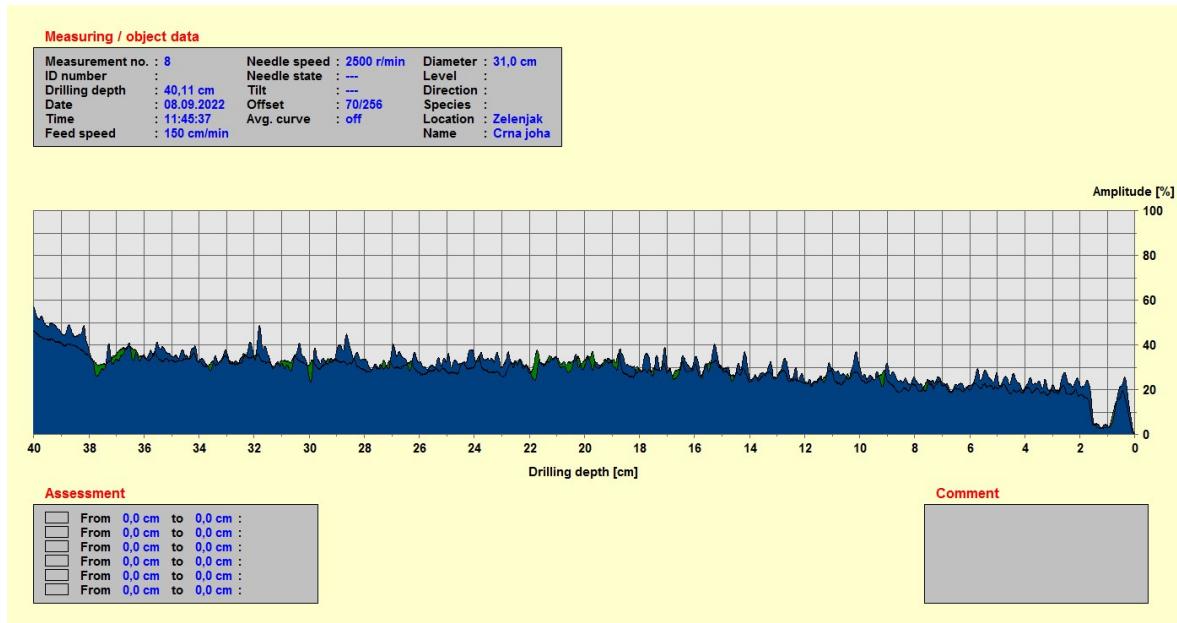
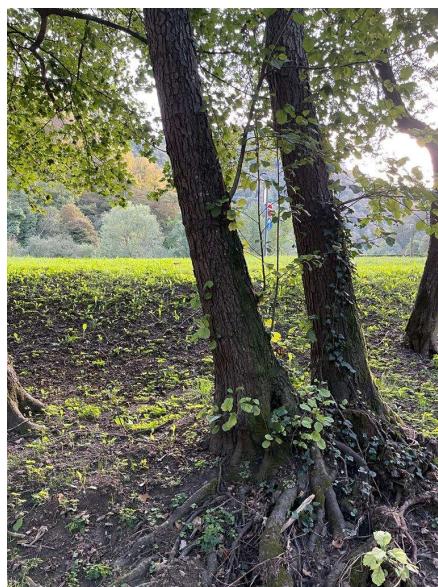
3.8. Analiza stabla broj 8

Vrsta stabla (slika 17.) crna joha (*Alnus glutinosa*), dubina bušenja 40,11 cm, brzina bušenja 150 cm/min, brzina igle 2500 r/m, promjer 31,0 cm (grafikon 8.). Znakova oštećenja nema.

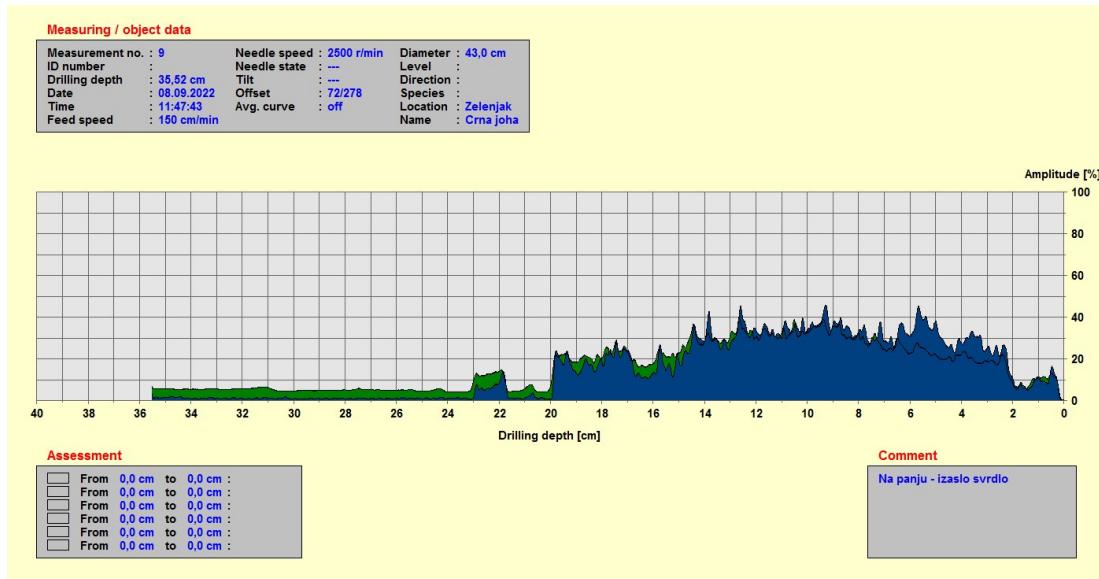
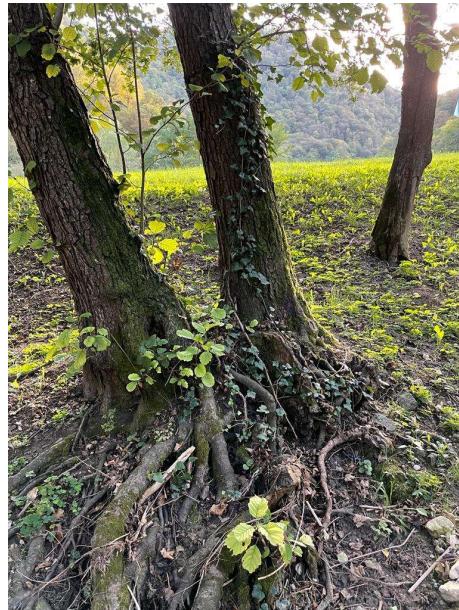
3.9. Analiza stabla broj 9

Vrsta stabla (slika 18.) crna joha (*Alnus glutinosa*), dubina bušenja 35,52 cm, brzina bušenja 150 cm/min, brzina igle 2500 r/m, promjer 43,0 cm (grafikon 9.), na panju izašlo svrdlo. Znakova oštećenja nema.

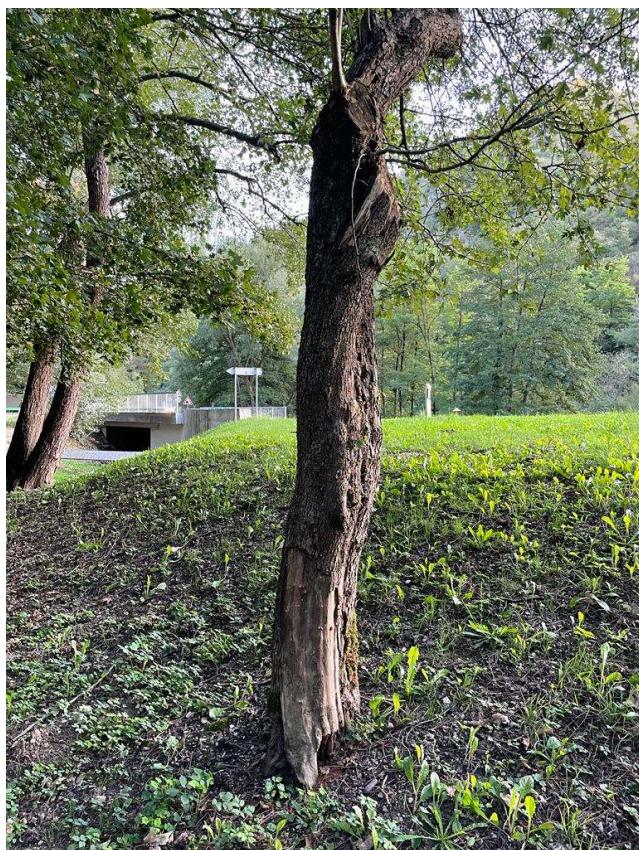
3.10. Analiza stabla broj 10

Na stablu 10 mjerjenje nije provedeno jer je vizualno, VTA metodom utvrđena slabost stabla (slika 19.) te nema potrebe za primjenu metode rezistografije.

Za stablo broj 10 vizualno je utvrđeno da nije vitalno te mjerjenje nije ni rađeno.

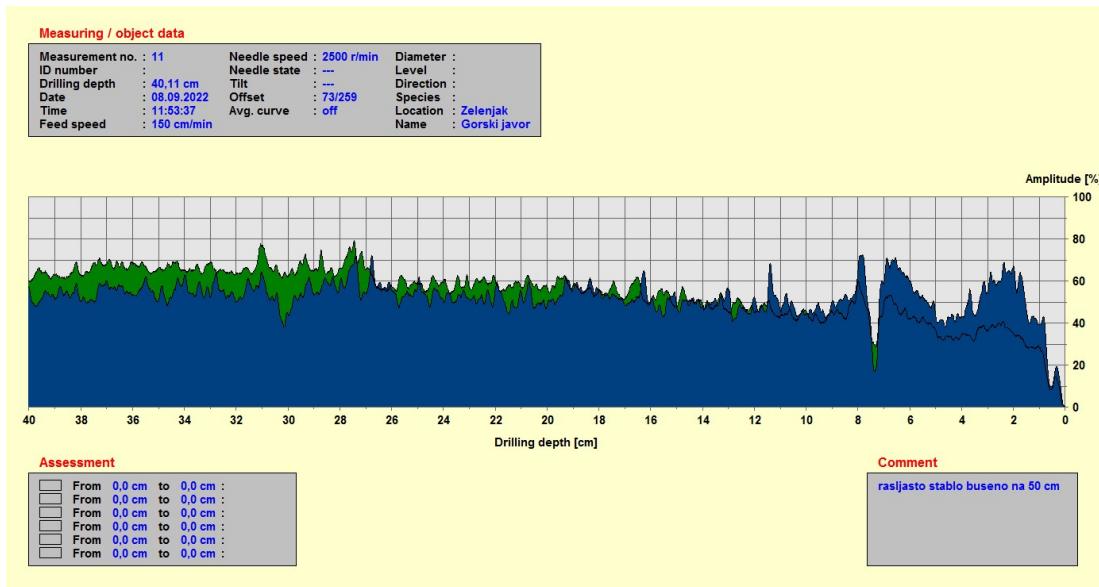
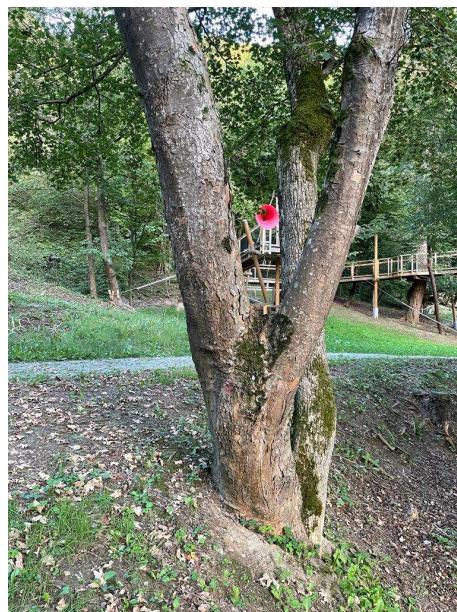
3.11. Analiza stabla broj 11

Vrsta stabla (slika 20.) gorski javor (*Acer pseudoplatanus*), dubina bušenja 40,11 cm, brzina bušenja 150 cm/min, brzina igle 2500 r/m (grafikon 10.), bušeno na 50 cm.. Znakova oštećenja nema.

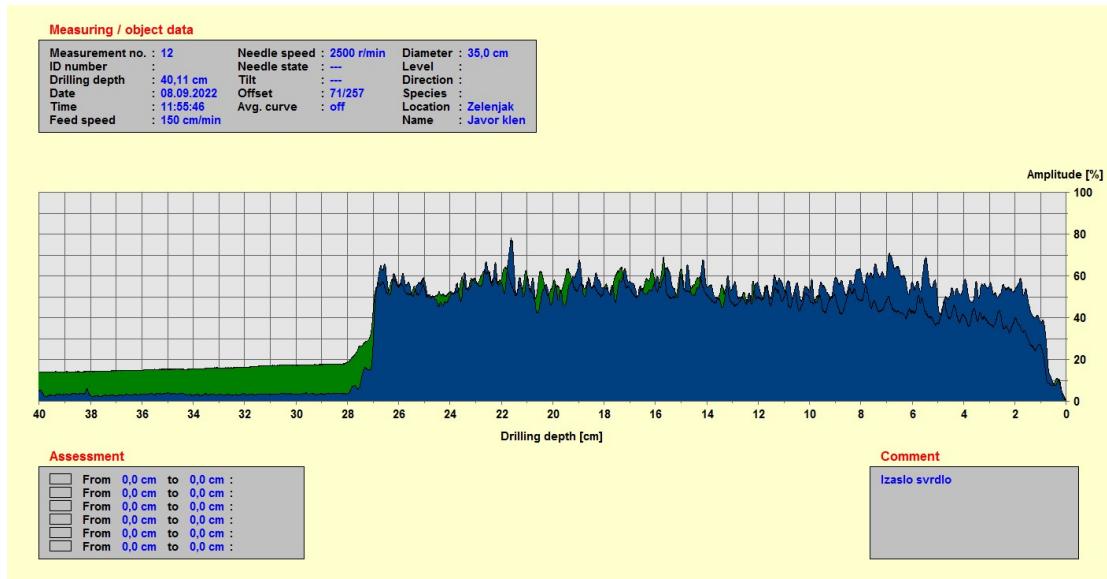
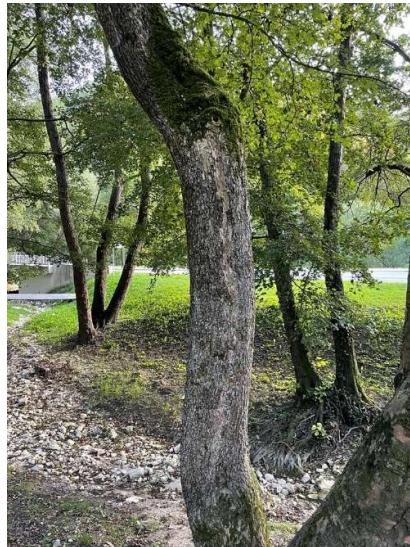
3.12. Analiza stabla broj 12

Vrsta stabla (slika 21.) javor klen (*Acer campestre*), dubina bušenja 40,11 cm, brzina bušenja 150 cm/min, brzina igle 2500 r/m, promjer 35,0 cm (grafikon 11.), izašlo svrdlo. Znakova oštećenja nema.

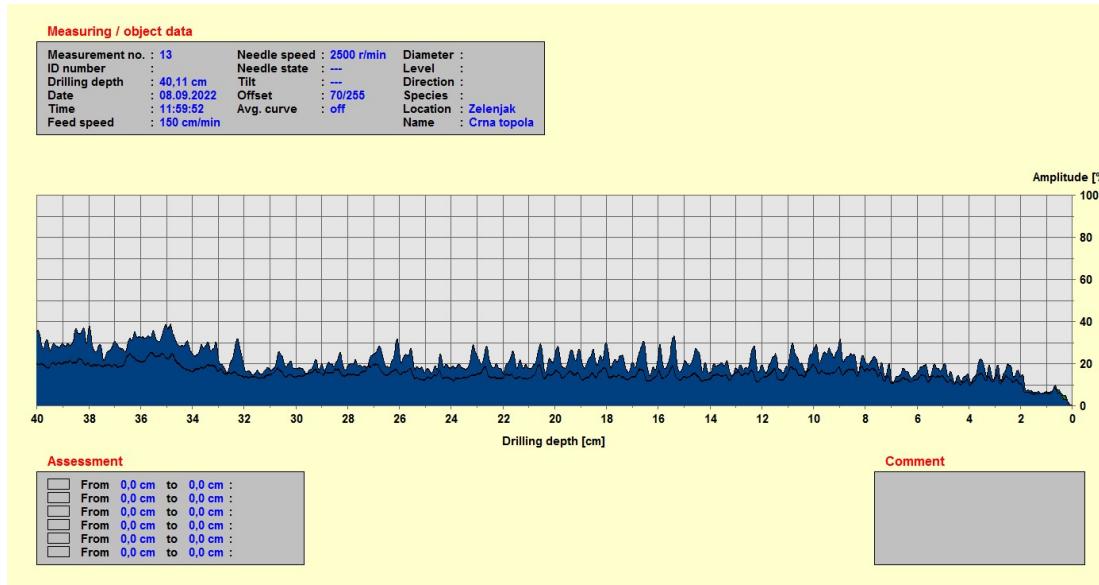
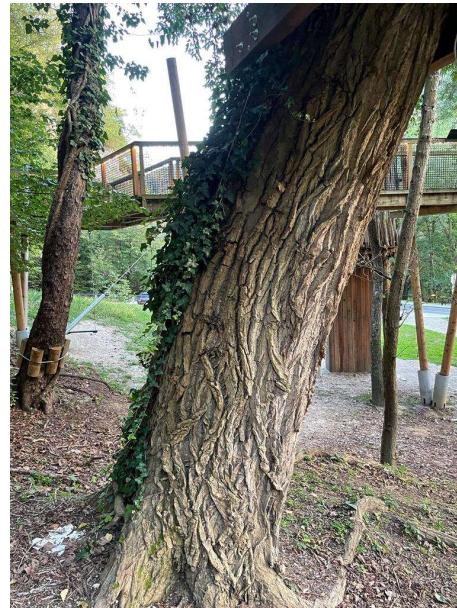
3.13. Analiza stabla broj 13

Vrsta stabla (slika 21.) crna topola (*Populus nigra*), dubina bušenja 40,11 cm, brzina bušenja 150 cm/min, brzina igle 2500 r/m, (grafikon 12.). Znakova oštećenja nema.
