VELEUČILIŠTE U KARLOVCU
ODJEL LOVSTVA I ZAŠTITE PRIRODE
STUDIJ LOVSTVA I ZAŠTITE PRIRODE

UPOTREBA REZISTOGRAFA NA PRIMJERU
ZAŠTIĆENOG KRAJOBRAZA "ZELENJAK"

ZAVRŠNI RAD

Za ovaj rad je 8 rujna 2022. godine obavljena analiza biološkog (vitalitet) stanja i mehaničkog (statičkog) stanja za 13 stabala u neposrednoj blizini "Staze kroz krošnje Zelenjak". Od toga je 12 stabala pregledano rezistografom, a jedno vizualnom kontrolnom metodom (Visual Tree Assessment).

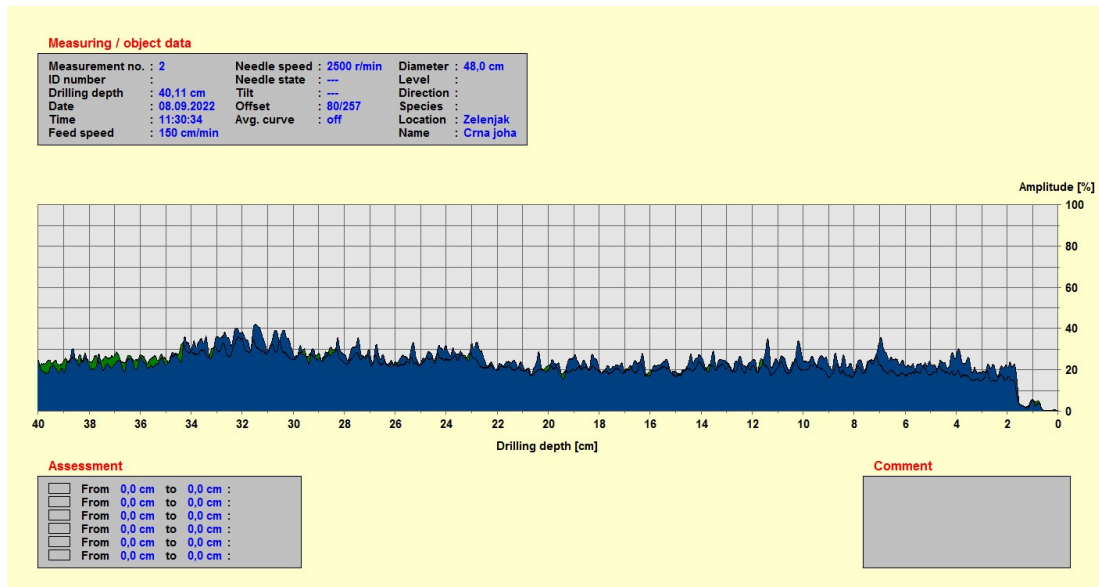
Slika 11. Stablo 2 (Foto: I. Slivonja)

Vrsta stabla (slika 11.) crna joha (*Alnus glutinosa*), dubina bušenja 40,11 cm, brzina bušenja 150 cm/min, brzina igle 2500 r/m, promjer 48,0 cm (grafikon 11.). Znakova oštećenja nema.

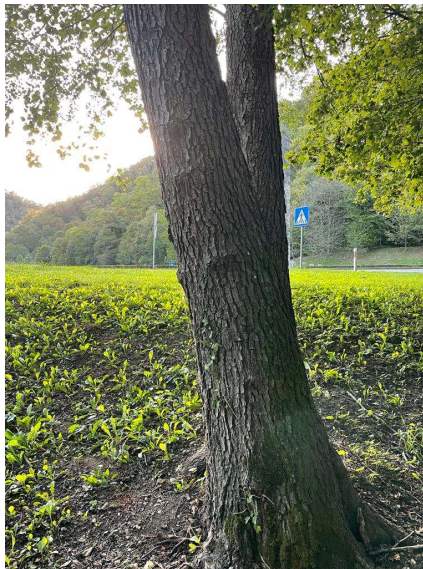
Slika 13. Stablo 4 (Foto: I. Slivonja)

Vrsta stabla (slika 13.) crna joha (*Alnus glutinosa*), dubina bušenja 40,11 cm, brzina bušenja 150 cm/min, brzina igle 2500 r/m, promjer 44,0 cm (grafikon 4.). Znakova oštećenja nema.

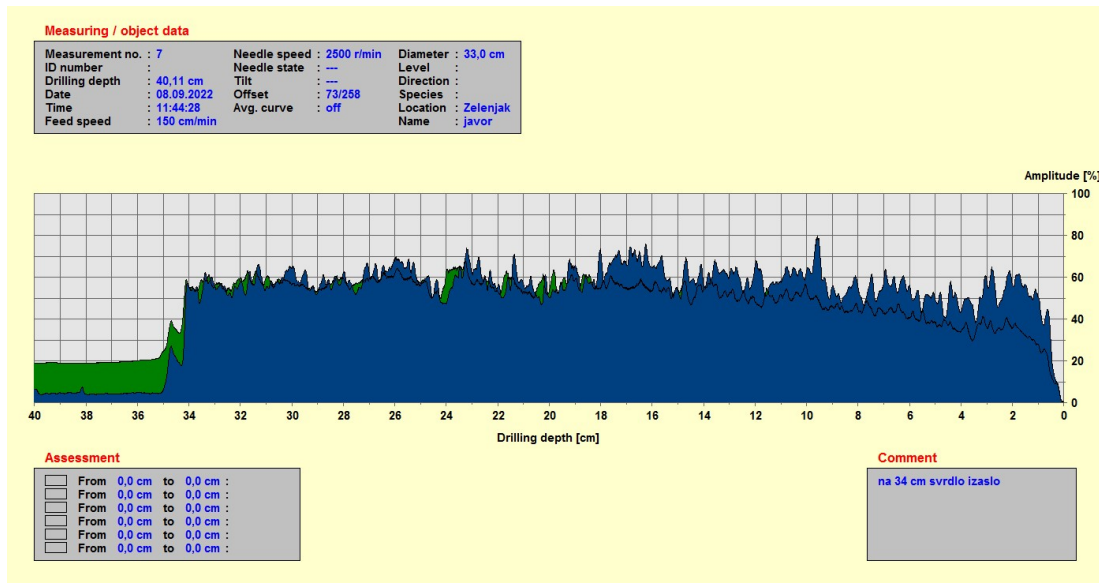
Slika 16. Stablo 7 (Foto: I. Slivonja)

Vrsta stabla (slika 16.) javor (*Acer sp.*), dubina bušenja 40,11 cm, brzina bušenja 150 cm/min, brzina igle 2500 r/m, promjer 33,0 cm (grafikon 7.), na 34 cm svrdlo izašlo. Znakova oštećenja nema.

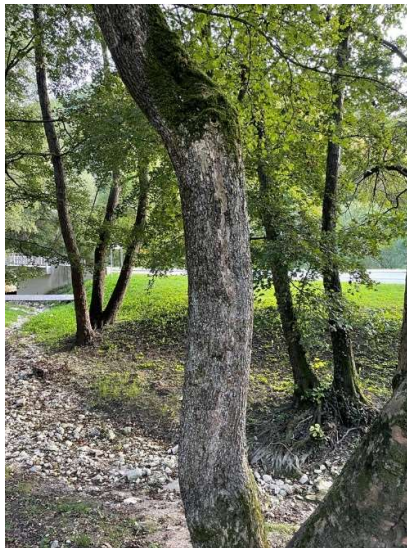
Slika 21. Stablo 12 (Foto: I. Slivonja)

Vrsta stabla (slika 21.) javor klen (*Acer campestre*), dubina bušenja 40,11 cm, brzina bušenja 150 cm/min, brzina igle 2500 r/m, promjer 35,0 cm (grafikon 11.), izašlo svrdlo. Znakova oštećenja nema.

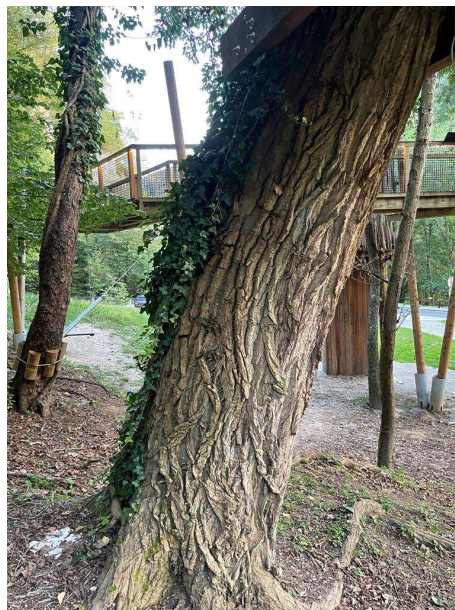
Slika 22. Stablo 13 (Foto: I. Slivonja)

Vrsta stabla (slika 21.) crna topola (*Populus nigra*), dubina bušenja 40,11 cm, brzina bušenja 150 cm/min, brzina igle 2500 r/m, (grafikon 12.). Znakova oštećenja nema.
