UPOTREBA REZISTOGRAFA NA PRIMJERU ZAŠTIĆENOG KRAJOBRAZA "ZELENJAK"

Undergraduate thesis / Završni rad

2022

VELEUČILIŠTE U KARLOVCU
ODJEL LOVSTVA I ZAŠTITE PRIRODE
STUDIJ LOVSTVA I ZAŠTITE PRIRODE

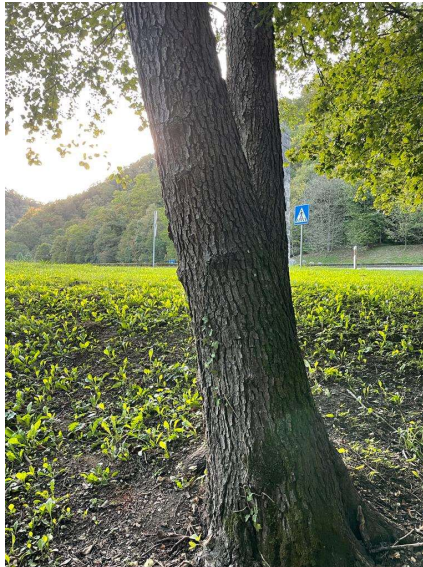
Slika 13. Stablo 4 (Foto: I. Slivonja)

Vrsta stabla (slika 13.) crna joha (*Alnus glutinosa*), dubina bušenja 40,11 cm, brzina bušenja 150 cm/min, brzina igle 2500 r/m, promjer 44,0 cm (grafikon 4.). Znakova oštećenja nema.
