UPOTREBA REZISTOGRAFA NA PRIMJERU ZAŠTIĆENOG KRAJOBRAZA "ZELENJAK"

Undergraduate thesis / Završni rad

2022

VELEUČILIŠTE U KARLOVCU
ODJEL LOVSTVA I ZAŠTITE PRIRODE
STUDIJ LOVSTVA I ZAŠTITE PRIRODE

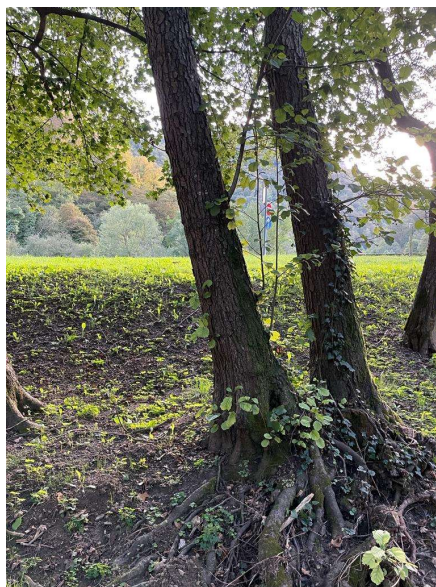
Grafikon br. 8. Grafikon stabla 8

Vrsta stabla (slika 17.) crna joha (*Alnus glutinosa*), dubina bušenja 40,11 cm, brzina bušenja 150 cm/min, brzina igle 2500 r/m, promjer 31,0 cm (grafikon 8.). Znakova oštećenja nema.
