# REMONT NIZVODNOG TURBINSKOG ZATVARAČA NA AGREGATU "A" U HE ČAKOVEC

**Remont nizvodnog turbinskog  
zatvarača na Agregatu "A" u HE  
Čakovec**

**Overhaul of the downstream turbine  
shutter at Unit „A“ of HPP Čakovec**

Završni rad

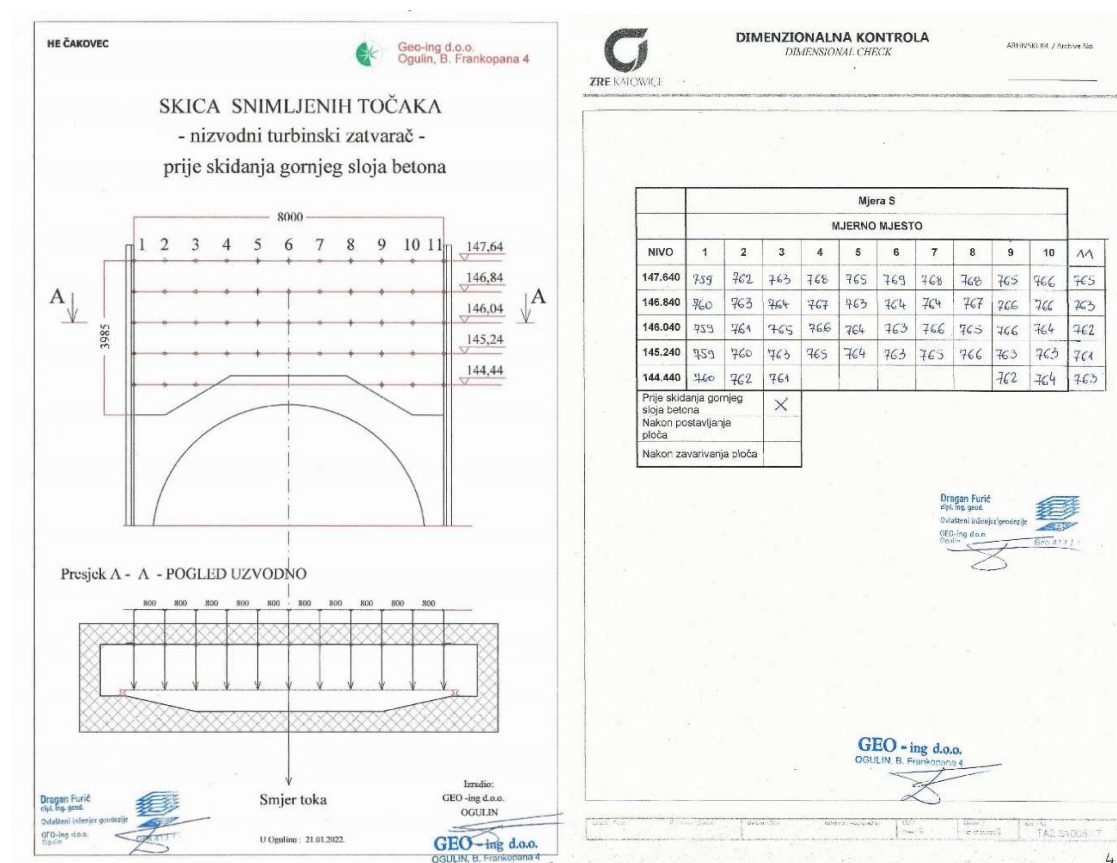
Slika 4.23 Geodetski snimak i referentne točke brtveće stijene

Prije zamjene tračnica i prije početka radova na brtvećoj stijeni potrebno je obaviti mjerenja s ciljem usporedbe stanja prije i nakon provedenog remonta. Mjerenja su potrebna da bi se potvrdile zahtijevane dimenzije odnosno osigurao isti položaj novih dijelova tokom i nakon izvođenja sanacije brtveće stijene, kliznih ubetoniranih površina i tračnica u niši zatvarača. Kod prvog mjerenja potrebno je odrediti i označiti referentne točke kako bi se olakšala montaža novih šina i novih limova brtveće stijene sa ciljem postizanja zahtijevanih dimenzija i ravnosti.
