2023

**Remont nizvodnog turbinskog
zatvarača na Agregatu "A" u HE
Čakovec**

**Overhaul of the downstream turbine
shutter at Unit „A“ of HPP Čakovec**

Završni rad

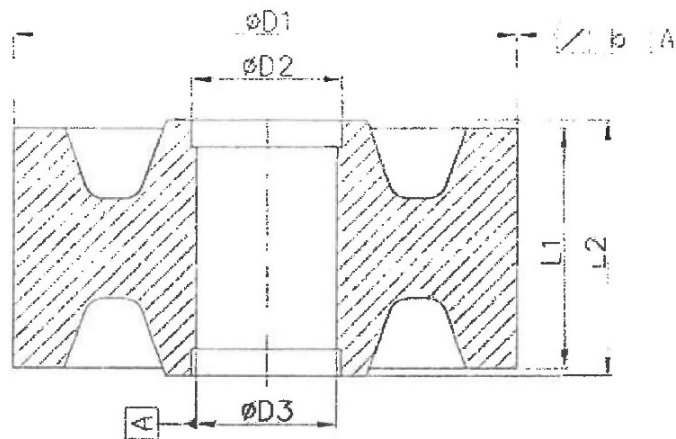
kor. 7

Kota	Konstr.	Izmjereno
ØD1	400 js10	399,91
ØD2	120 H8	120,03
ØD3	112 H7	112,02
b	0,1	0,06
L1	190	189,90
L2	202	202,0
