Undergraduate thesis / Završni rad

**Remont nizvodnog turbinskog
zatvarača na Agregatu "A" u HE
Čakovec**

**Overhaul of the downstream turbine
shutter at Unit „A“ of HPP Čakovec**

Završni rad

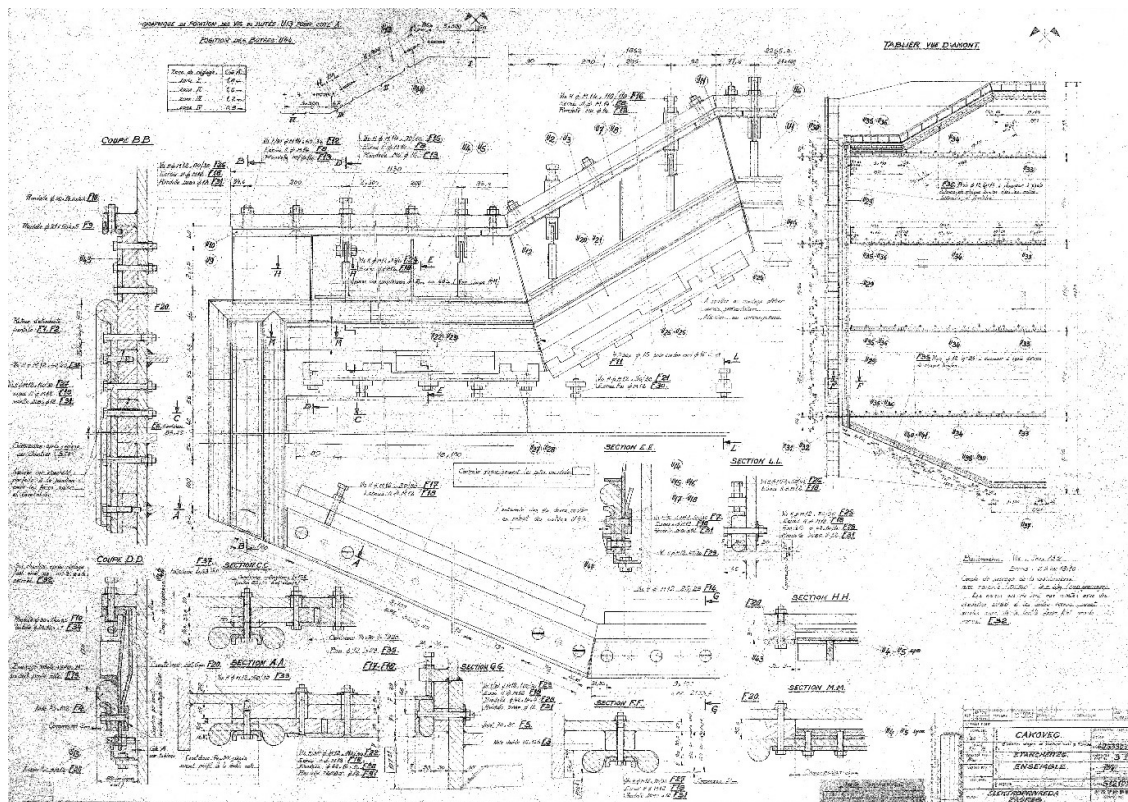
Slika 3.5 Nacrt brtvenog okvira zatvarača

Dvosmjerno brtvljenje osigurano je postavljanjem dvostrukih notnih profila brtvi na bokovima, specijalnom brtvom na gornjem dijelu zatvarača i okomitim nož-brtvama na pragu zatvarača i između segmenata zatvarača. Zbog trajnih deformacija nastalih uslijed stalnog djelovanja prednapona i zbog oštećivanja brtvi tijekom klizanja po brtvenim ploham, kao i zbog starenja materijala funkcionalnost brtvi s vremenom sve više opada.

Sama konstrukcija zatvarača i brtvenog okvira je izrazito kompleksna i kao takva ne dozvoljava pojedinačno rješavanje problema nepropusnosti kada ono postane neprihvatljivo. Zbog toga treba konstantno preventivno djelovati, odnosno planirati u zadanim vremenskim intervalima izvršiti remont zatvarača i u sklopu njega zamjenu svih brtvi. U sklopu navedenih aktivnosti potrebno je planirati i zamjeniti kompletan vijčani materijal.

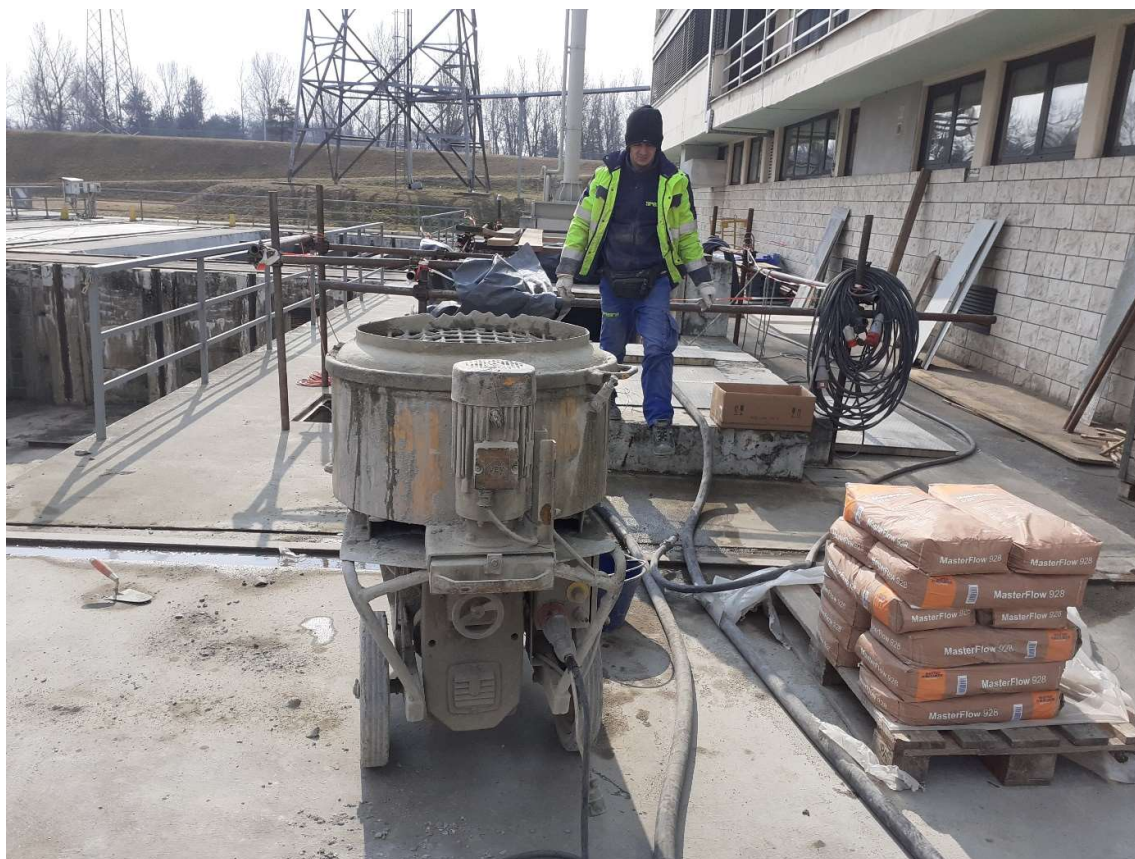
Slika 4.28 Injektiranje podložnog betona visokotlačnom pumpom

Završni građevinski radovi odnose se na ubrizgavanje podljevskog betona u međuprostor između novih ploča brtveće stijene i betonske podloge prema Specifikaciji radova TA2.41000.25 Postupak sanacije brtveće stijene postrojenja NTZ HE Čakovec AG A. Ubrižgavanje se izvodi preko navojnih priključaka zavarenih za ploče (tkz. „Pakeri“). Prilikom ubrizgavanja potrebno je kontrolirati i protokolirati postupak prema protokolu broj TA2.31005.16.

Područje ubrizgavanja ograđeno je pomoću geotekstila i drvenih greda kako bi se spriječilo onečišćenje ostalih područja. Karakteristike posebne smjese za injektiranje bile su u skladu s propisanim zahtjevima. Pri miješanju morta za ubrizgavanje brzina okretaja miješalice nije bila niža od 1500 okr/min, a vrijeme miješanja nije bilo manje od 1,5 minuta. Period od pripremanja, do ubrizgavanja morta nije bio duži od 40 minuta. Kako bi se osiguralo kvalitetno ubrizgavanje, postupak ubrizgavanja izveden je polagano i ujednačeno, a postupak nije prekidan a sve sa ciljem osiguranja da smjesa potpuno ispuni cijelo područje praznine. Cijev za ubrizgavanje postavljena je u priključak za ubrizgavanje (“paker”), a nakon što bi mort počeo izlaziti iz ostalih priključaka, isti su zatvoreni čeličnim čepom sve dok na tom području mort nije izašao iz svih otvora. Kontrola rasprostiranja smjese za ubrizgavanje vršena je tijekom samog postupka i to prekucavnjem odgovarajućim čekićem i preslušavanjem stetoskopom. 48 sati nakon izvođenja i završetka ubrizgavanja, temperatura betona je praćena te nije bila ispod +5°C. Nakon završetka ubrizgavanja, uklonjena je cijev za injektiranje, a otvor za ubrizgavanje je zatvoren čeličnim čepom.
