# REMONT NIZVODNOG TURBINSKOG ZATVARAČA NA AGREGATU "A" U HE ČAKOVEC

**Remont nizvodnog turbinskog  
zatvarača na Agregatu "A" u HE  
Čakovec**

**Overhaul of the downstream turbine  
shutter at Unit „A“ of HPP Čakovec**

Završni rad

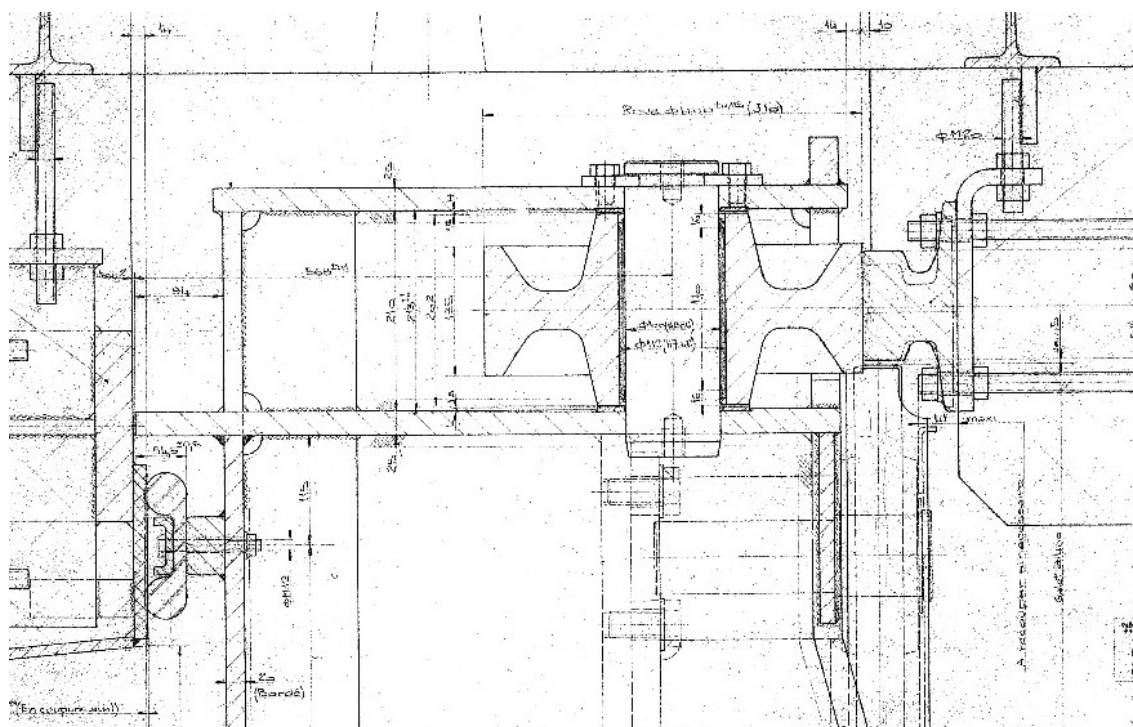
**Slika 3.4** Produženo zaštitno rebro i čelična ubetonirana ploča (presjek sklopa kotača)

Treći faktor koji pridonosi lošem stanju postrojenja NTZ-a je propuštanje između brtvi i brtvene plohe zbog istrošenosti produženog zaštitnog rebra tijela zatvarača i ubetonirane čelične ploče po kojoj produženo rebro klizi. Naime, nepropusnost zatvarača na brtvenom okviru postiže se održavanjem pravilnog položaja brtvi zatvarača u odnosu na brtvenu plohu. Pravilan položaj osiguravaju šine i nosivi kotači postavljeni na nizvodnu stranu zatvarača. Položajem dodirne površine između šina i nosivih kotača određena je najveća moguća udaljenost brtvi od brtvene plohe, odnosno njezin prednapon. U slučaju kada dođe do razlike tlaka ispred i iza zatvarača, odnosno kad tlak sa nizvodne strane postane veći u odnosu na tlak sa uzvodne strane zatvarača, dolazi do primicanja zatvarača i brtvi još više prema brtvenoj plohi. Da ne bi došlo do oštećivanja brtvi na brtvenoj strani zatvarača nalazi se produženo zaštitno rebro čija je uloga da se oslanja na ubetoniranu čeličnu ploču i tako drži brtve priljubljene uz brtvenu plohu sa istim prednaponom odnosno na istoj razdaljini od brtvene plohe. Zračnost između produženog zaštitnog rebra i ubetonirane čelične ploče je minimalna i predstavlja maksimalni dodatni prednapon brtvi. Kontakti između zaštitnog rebra i ploče su česti u radu zatvarača i imaju za posljedicu njihovo međusobno oštećivanje odnosno dolazi do trošenja materijala. S vremenom, nastala oštećenja postaju prevelika i uzrokuju dodatno trošenje brtvi i propuštanje zatvarača u radu pa ih je potrebno sanirati.

- a) demontaža segmenta zatvarača, čišćenje i defektaža svih pozicija
- b) ugradnja dodatne lamele uz istrošenu lamelu produženog zaštitnog rebra (uzvodna strana), te navarivanje istrošene lamele oslonca (uzvodna strana) i dorada na mjeru
- c) antikorozivna zaštita svih dijelova i segmenata zatvarača
- d) isporuka i zamjena kompletnog brtvenog i vijčanog materijala
- e) zamjena glavnih nosećih vijaka i matica segmenata novima (M60)
- f) dobava i ugradnja novih nosećih kotača (32 kom.)
- g) dorada i ugradnja postojećih vodećih kotača (4 kom.)
- h) dobava i ugradnja novih ležajeva kotača od samopodmazujućeg materijala (Thordon)
