PREVENCIJSKI PROPUSTI I UZROCI NASTANKA POŽARA U HOTELIMA

ZAVRŠNI RAD

PREVENTIVE FAILURES AND CAUSES OF FIRE IN HOTELS

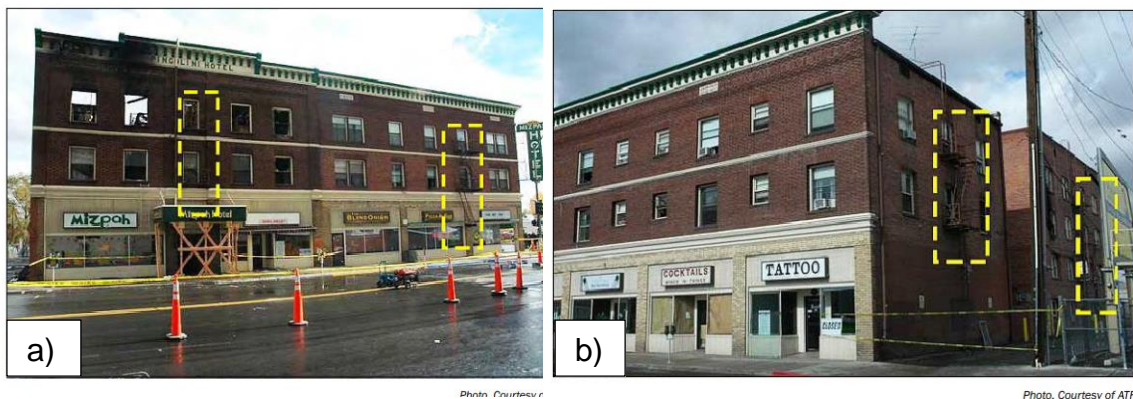
Slika 6. a) Prednje vanjsko požarno stubište b) Stražnje vanjsko požarno stubište [6]

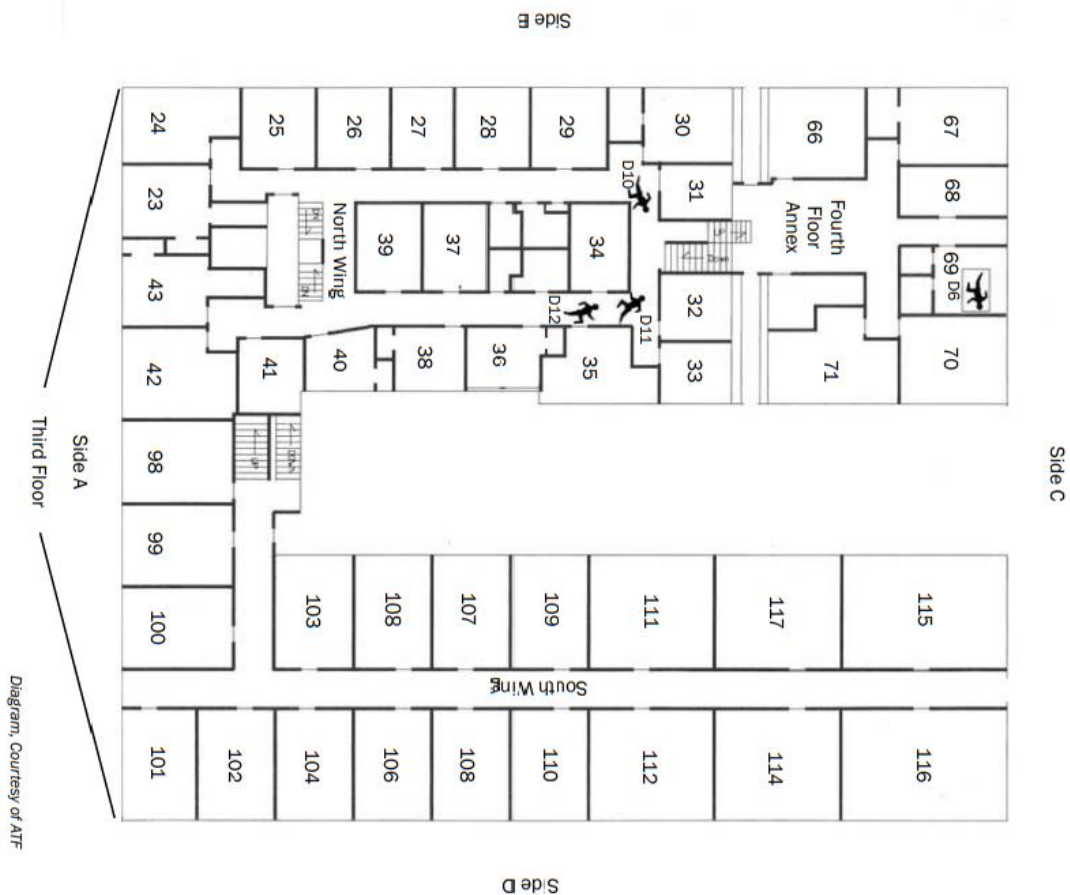
Budući da su požarne vježbe i aktivacija alarma bile dio svakodnevice stanara hotela Mizpah, većina je osoba koje su boravile u hotelu ignorirala alarm za požar ostavši u svojim soba sve dok nisu primijetili dim koji je počeo ulaziti ispod vrata. No u tom trenutku je za mnoge bilo prekasno za bijeg preko vanjskih stubišta ili požarnih izlaza. Požar se širio tolikom brzinom i više nije bilo moguće sigurno napustiti sobe. Upravo su osobe koje su u tome trenu pokušale napustiti sobe bile prve žrtve požara. Dvanaest hotelskih stanara je stradalo u požaru, 31 osoba je ozlijeđena, od toga dvije kritično, dok su vatrogasci spasili 70 osoba. Šest je stradalih otkriveno odmah po stavljanju požara pod kontrolu, a ostali su otkriveni tijekom nekoliko narednih dana. Čak 7 od 12 osoba koje su stradale u požaru su pronađene u hodnicima na 2.katu (Slika 9.) i hodnicima na 3. katu (Slika 10.).

Slika 10. Lokacije žrtava na trećem katu hotela i četvrtom katu nadogradnje [6]

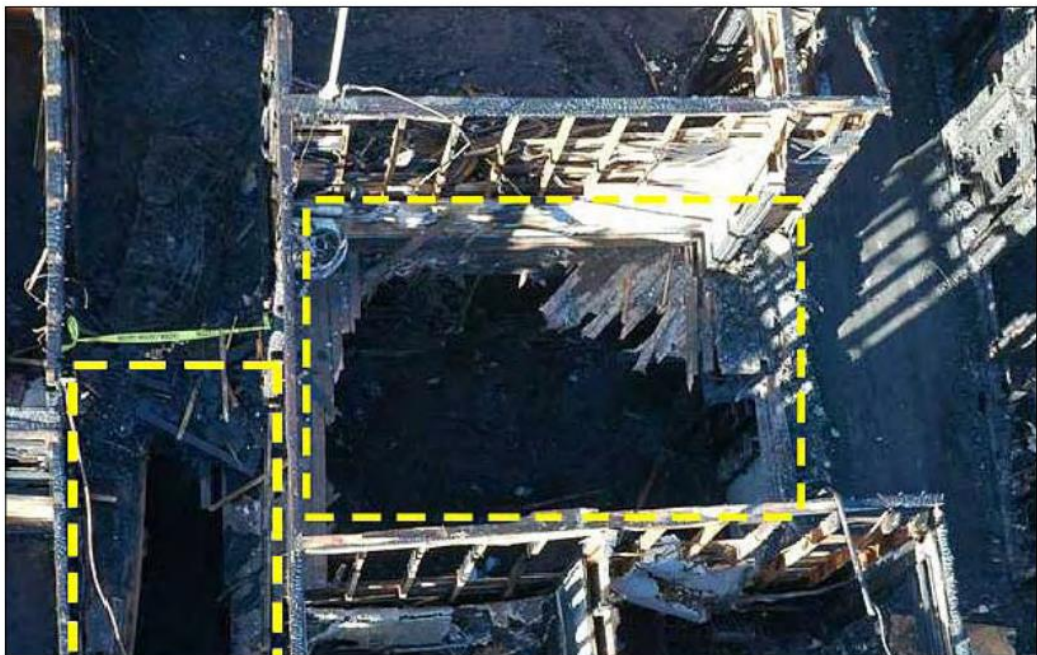
Slika 12. Urušeni dijelovi krova na trećem katu sjevernog krila [6]
