# **PREVENCIJSKI PROPUSTI I UZROCI NASTANKA POŽARA U HOTELIMA**

ZAVRŠNI RAD

Karlovac, 2023.

# **PREVENTIVE FAILURES AND CAUSES OF FIRE IN HOTELS**

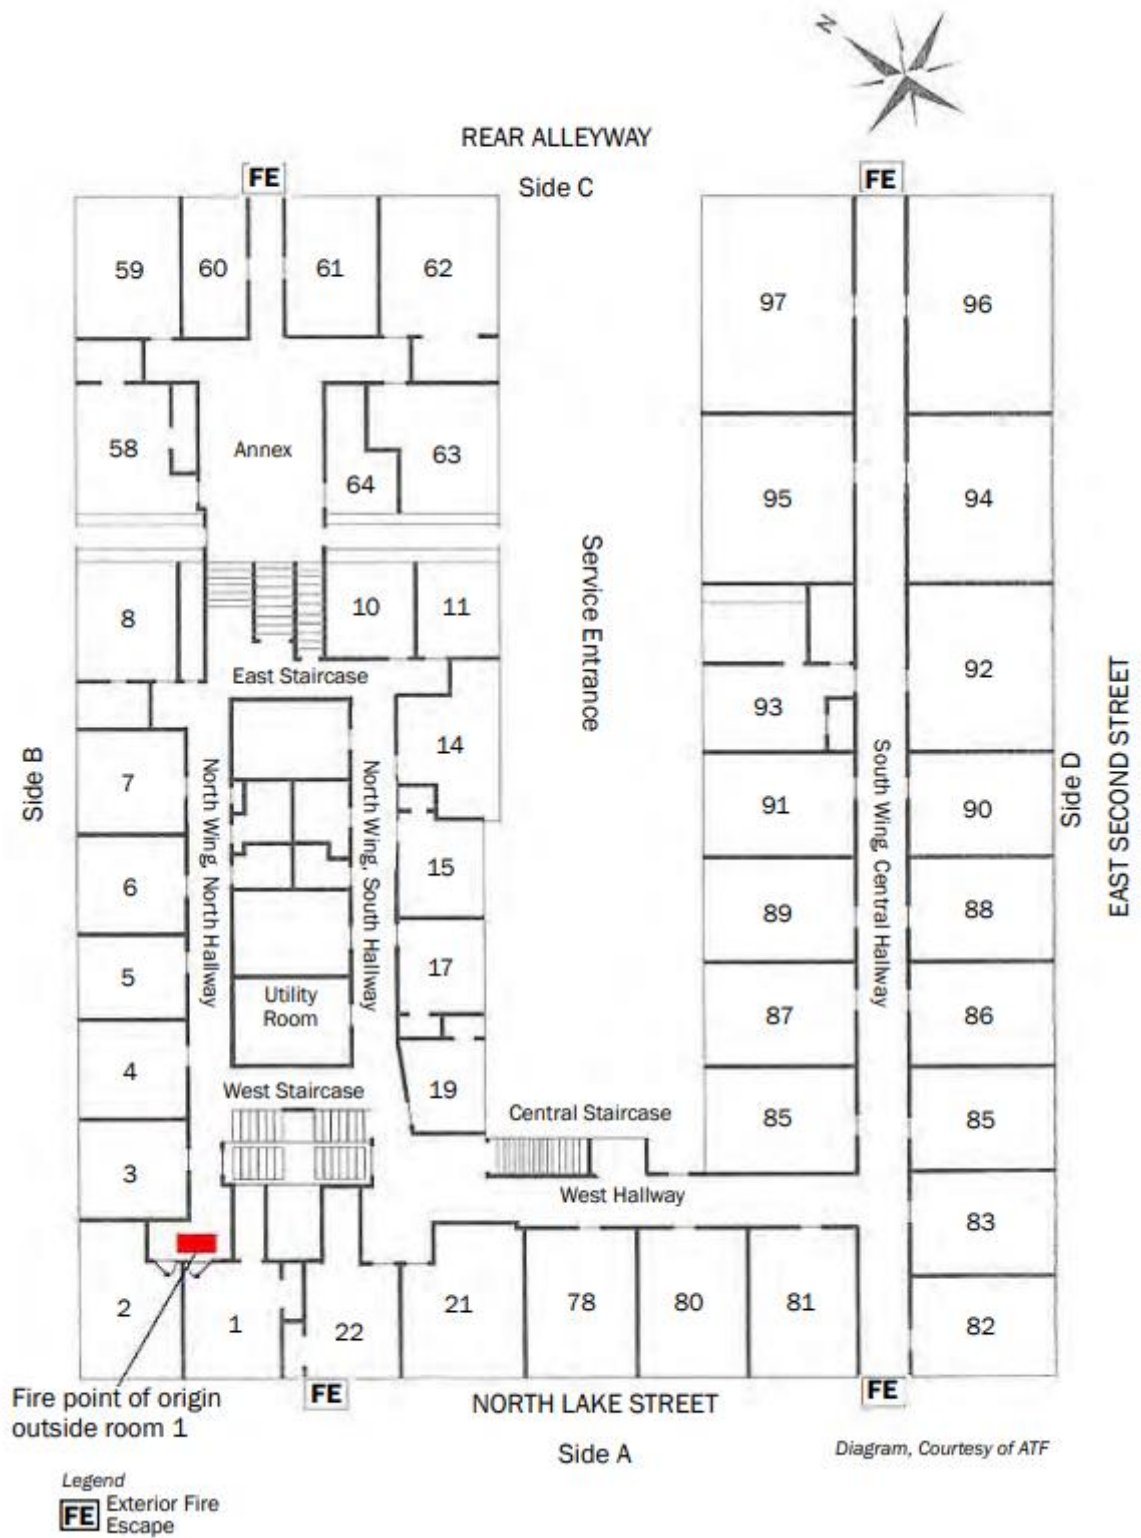
Slika 14. Ishodište požara prikazano na tlocrtu drugog kata hotela [6]

Smjer širenja požara je potvrđen i po oštećenjima na sustavu opskrbe električnom energijom. Prateći električne žice u oba hodnika na drugom katu istražitelji su pronašli tragove dva odvojena električna luka. Prvi je lociran u sjevernom hodniku blizu sobe broj 5, a drugi se je nalazio u južnom hodniku u blizini sobe broj 19. Pošto su glavna razvodna ploča i struja dolazili s istočne strane, nađeni električni lukovi su pomogli da se otkrije kako se je vatra širila. Električni luk ispred sobe broj 5 je ukazivao da je vatra došla sa zapadne strane, dok je električni luk ispred sobe broj 19 ukazivao da je vatra došla sa sjeverne strane. Inženjer za struju je prema tom nalazu mogao potvrditi da je mjesto nastanka požara bilo u sjeverozapadnom kutu na drugom katu.
