# Uzroci i prevencija požara u hotelima s primjerima iz prakse

**UZROCI I PREVENCIJA POŽARA U  
HOTELIMA  
S PRIMJERIMA IZ PRAKSE**

# **UZROCI I PREVENCIJA POŽARA U HOTELIMA S PRIMJERIMA IZ PRAKSE**

Mentor:  
mr.sc. Damir Kulišić, dipl.ing.kem.

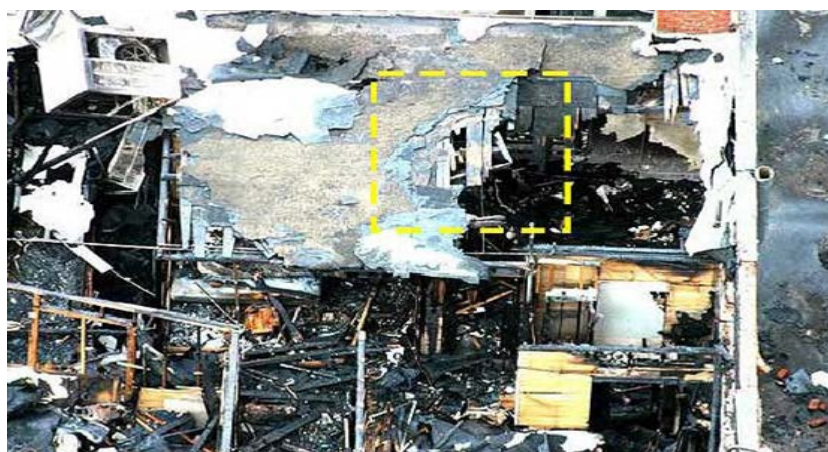
Hotelski krov je bio ravan i sačinjavali su ga slojevi katrana i bitumena na drvenom pokrovu čiji su potpornji bile drvene grede. Takva izvedba ravnog krova sastojala se od nekoliko metara visokog pokrova koji je postavljen na lagane drvene grede iznad glavnog krova, stvarajući tavan kao prazan prostor između donje površine pokrova i stropa koji se nalazi ispod. Na slici iz zraka, u žutom kvadratu su vidljivi različiti slojevi krova uključujući bitumen, daske i grede.

**Slika 13:** Pogled iz zraka na krov zgrade [23].

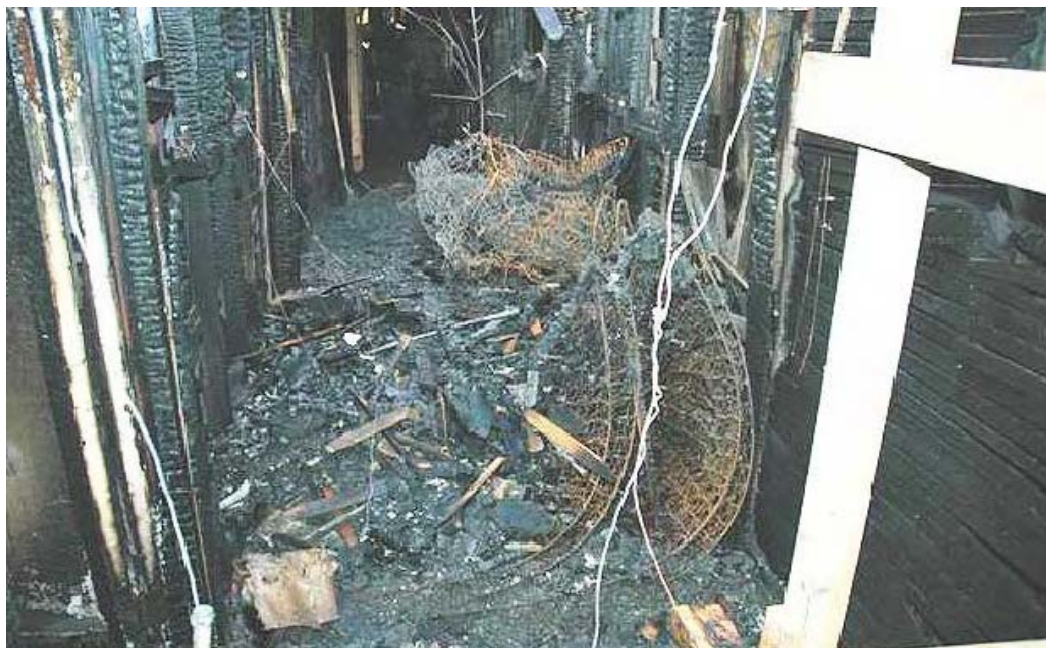
2 madraca su pronađena u tom hodniku. S obzirom na njihove čađave otiske istražitelji su uspjeli odrediti da su ti madraci bili pred vratima sobe br. 1. Trag vatre je pokazivao da je požar počeo u hodniku ispred soba br. 1 i 2. Tragovi su također pokazivali da se požar kretao u smjeru od hodnika kroz ostatak zgrade (od zapada prema istoku), što je u skladu s izjavom vatrogasaca koji su zaustavljali požar na 2. katu. Tragovi izgaranja uzduž sjevernog i južnog hodnika na sjevernom krilu su bili od 16 madraca s oprugama koje su pronašli u hodnicima po cijelom 2. katu. Neki od madraca su bili postavljeni jedni na druge što je omogućilo dovoljnu količinu lako zapaljivog materijala za brzo širenje požara po hodnicima.

**Slika 16:** Prikazuje ostatke madraca u hodniku na 2. katu [23].

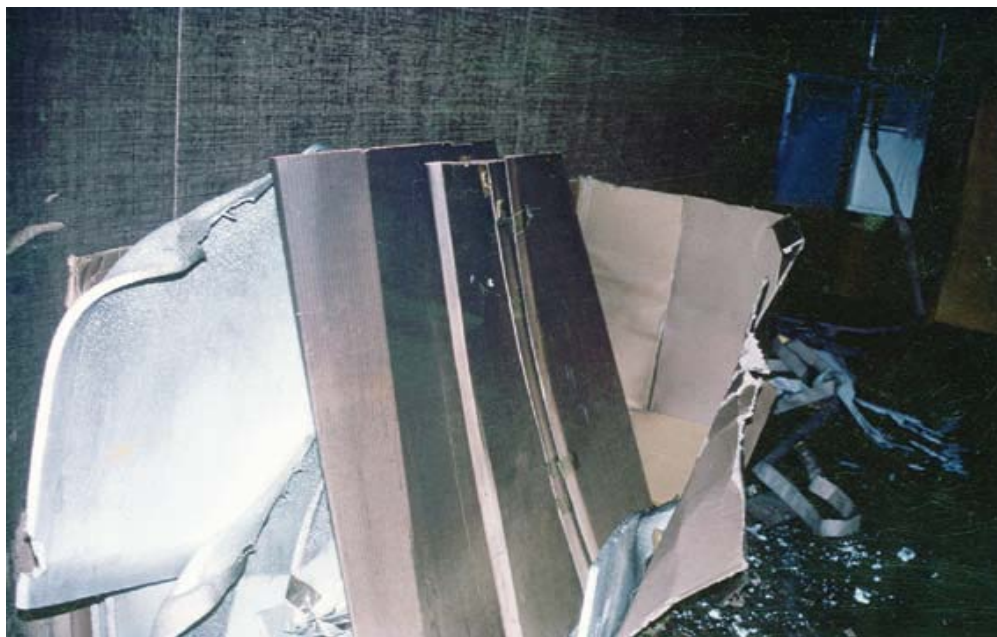
**Slika 21** : Kartonske kutije i ostali pakirni materijal koji se nalazio u hodnicima [22].

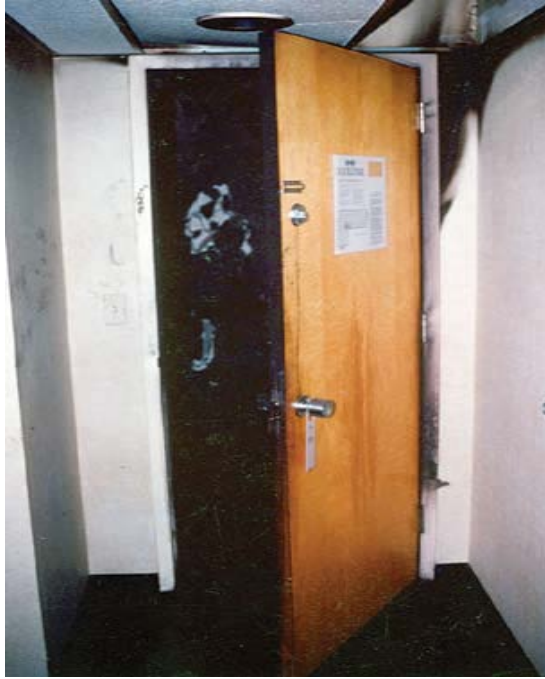
Dim je putovao i ventilacijskim sustavom iz hodnika koji je sastojao od kanala sustava za prozračivanje usporednih sa Stubištem 1 i Stubištem 3. Svaki kat je imao otvor s klapnom za prigušivanje plamena požara (ali ne i dima) na kraju svakog hodnika. Ulaz dima na 11. kat se je dogodio preko otvora kanala sustava za prozračivanje kod Stubišta 1. Istraga je ukazala da jedan od dva otvora s klapnom za prigušivanje plamena požara na 10. katu se nije zatvorio do kraja.

**Slika 22** : Soba na desetom katu s minimalnom štetom [22].
