# UTJECAJ NDT ISPITIVANJA NA ODRŽAVANJE TURBINSKOG POSTROJENJA

**Master's thesis / Specijalistički diplomski stručni**

**2019**

NDT kontrola je izvršena u razdoblju 19.04.-06.05.2019. u prostorijama TTK.

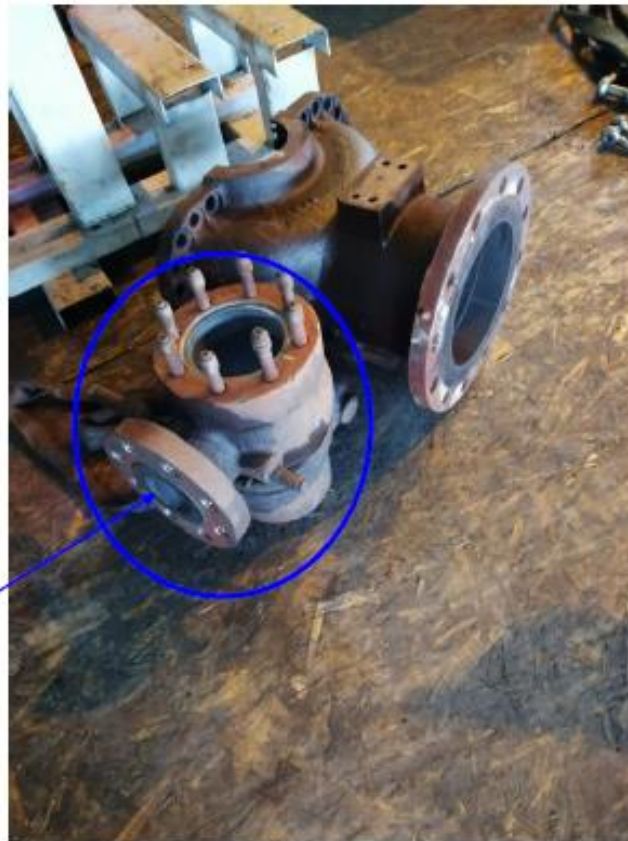
*Kućište BZV-a,  
ulazni dio*

Izvršen je vizualni kućišta BZV-a te su uočena duboka oštećenja na ulaznom dijelu.

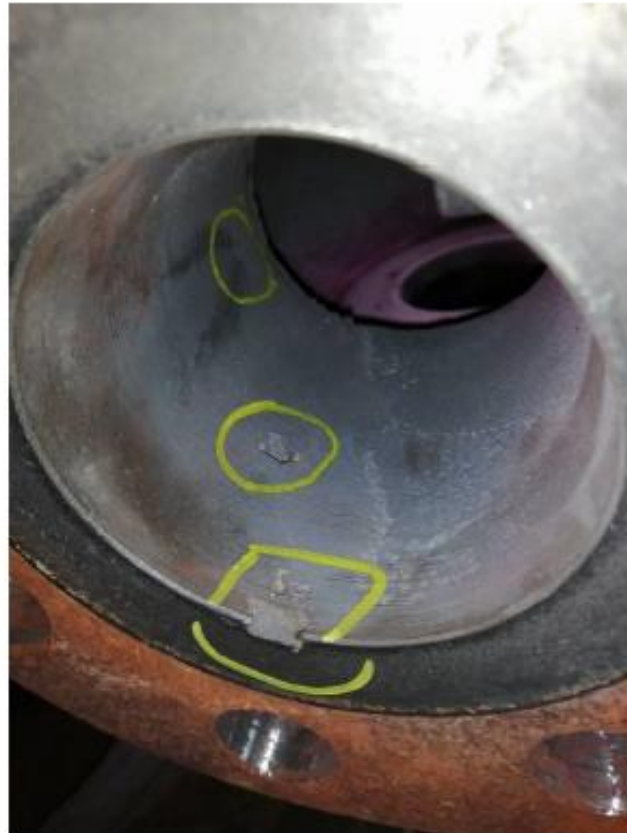
Oštećenja

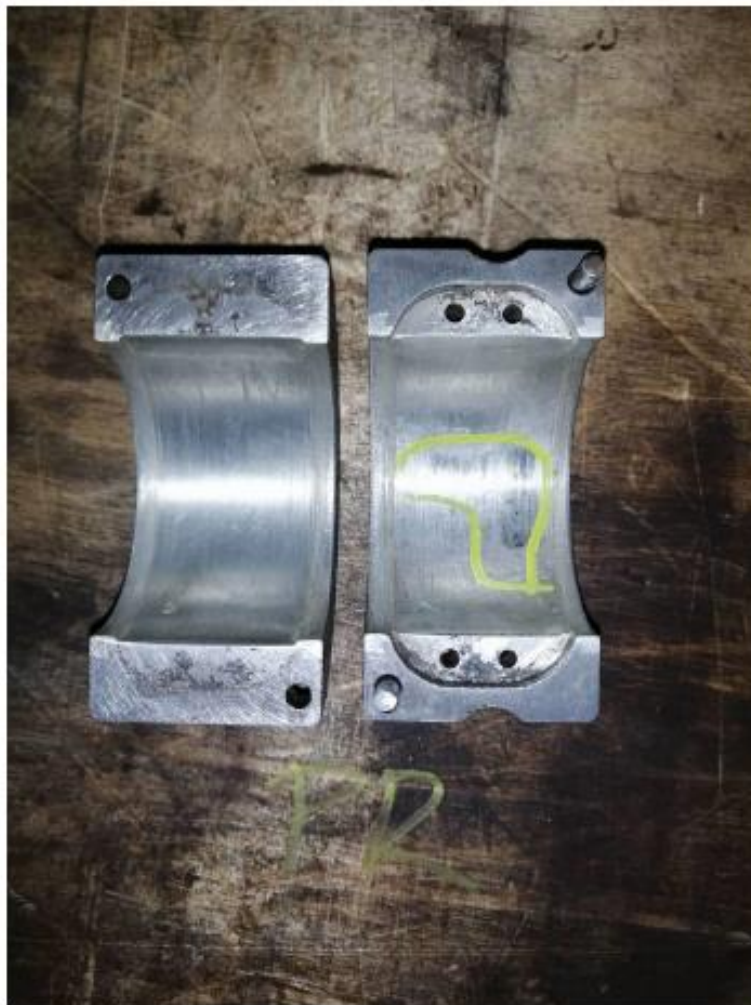
Izvršenim vizualnim pregledom obje polovice radijalnog ležaja uočena je oštećena i istrošena bijela kovina te ležaj dimenzionalno ne odgovara rukavcu.

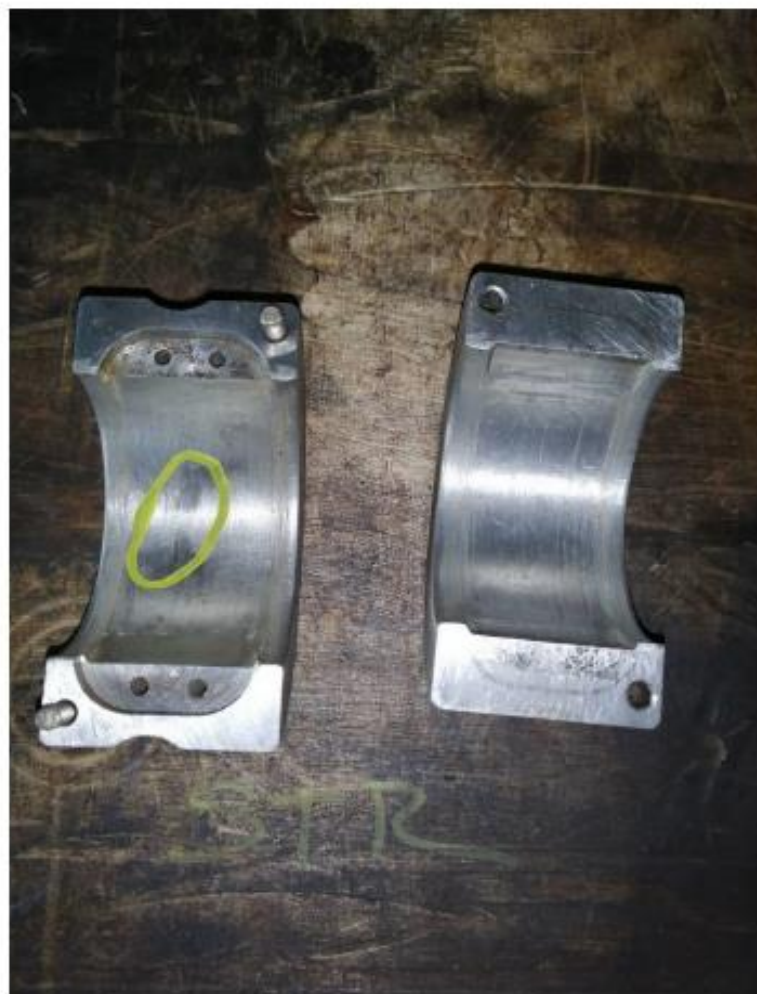
Izvršenim vizualnim pregledom obje polovice radijalnog ležaja uočena je oštećena i istrošena bijela kovina te ležaj dimenzionalno ne odgovara rukavcu.
