# UTJECAJ NDT ISPITIVANJA NA ODRŽAVANJE TURBINSKOG POSTROJENJA

**Master's thesis / Specijalistički diplomski stručni**

**2019**

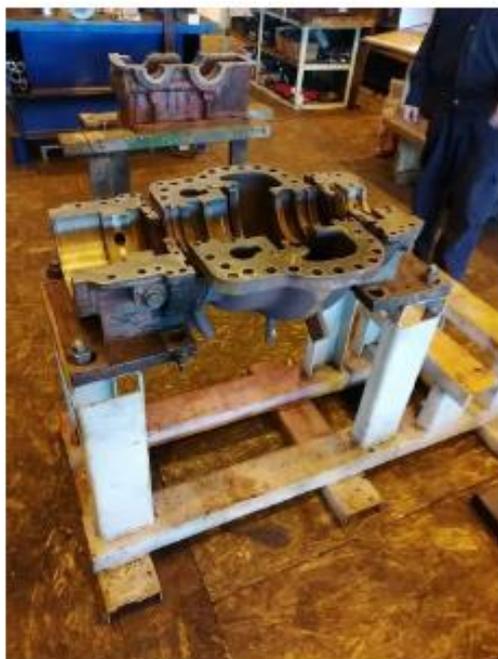
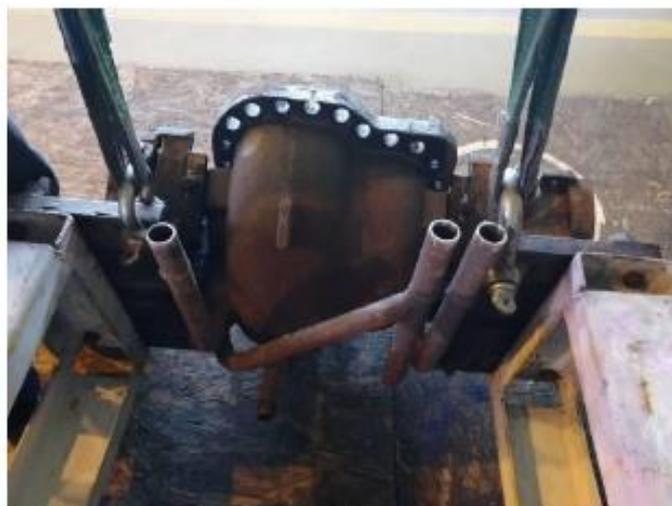
Donja polovica kućišta turbine

Izvršen je vizualni pregled donje i gornje polovice kućišta turbine. Na dosjednim ploham na obje polovice kućišta uočena su duboka oštećenja koja je potrebno sanirati. Uočene su i poroznosti i pukotine na drenažnim cijevima (DP kućišta). Potrebno odrezati oštećene cijevi i navariti nove.

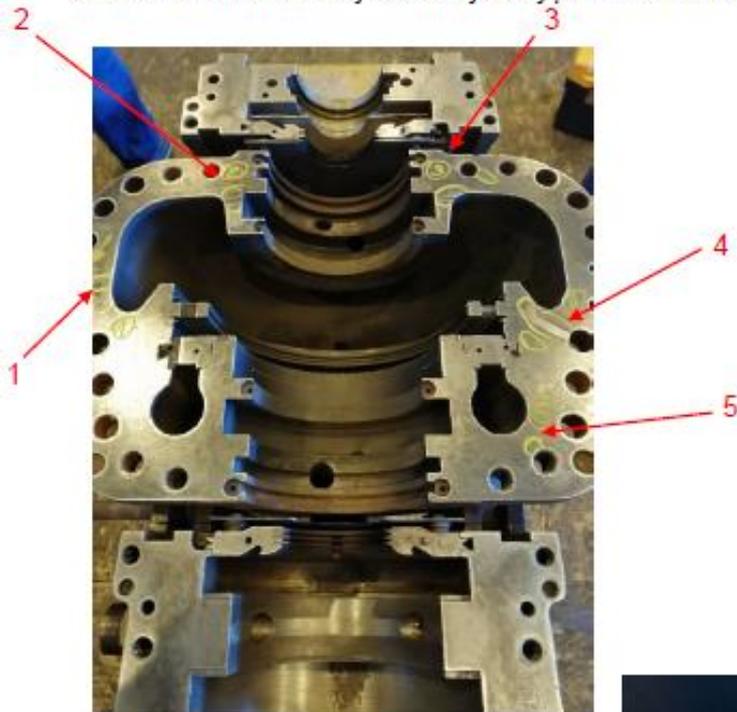
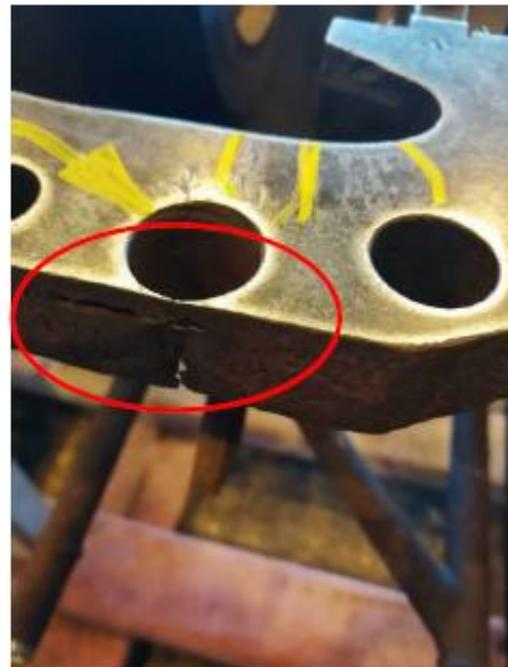
Prikaz uočenih oštećenja na dosjednoj plohi DP kućišta

Detalj 1  
- puknuto kućište, uništen je provrt

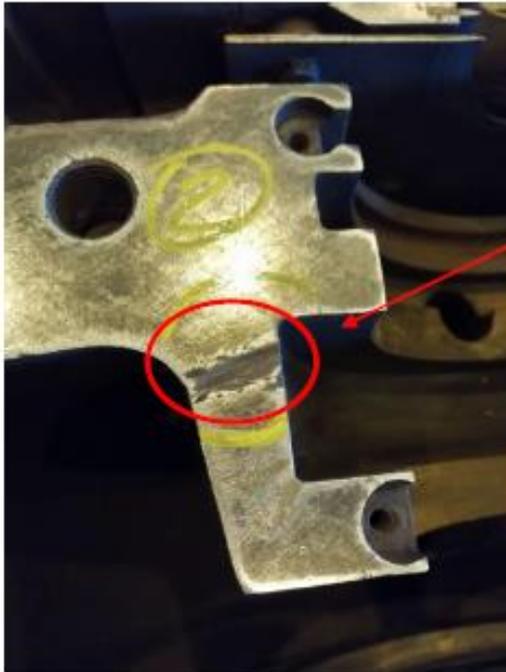
Detalj 2

- oštećenje duboko cca 3 mm

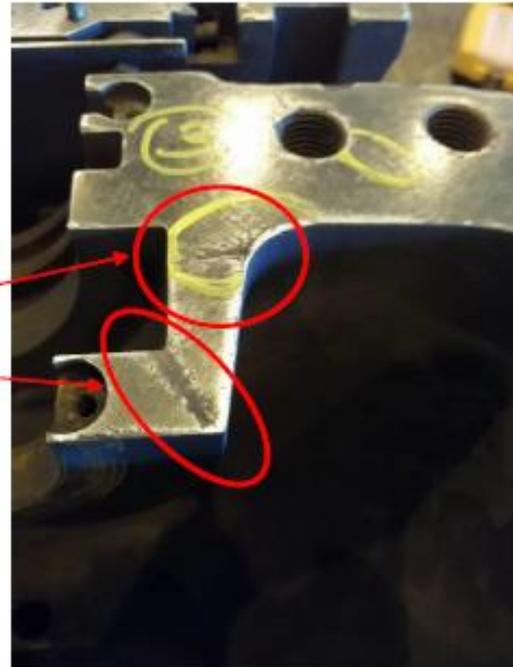
Detalj 3

- oštećenja duboka cca 2 mm

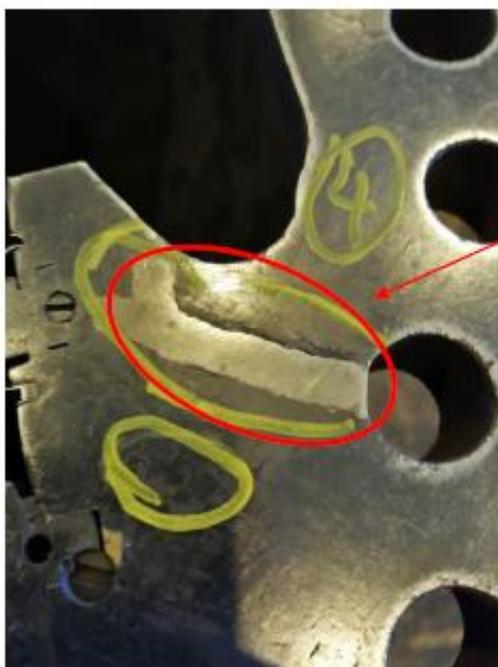
**Detalj 4**  
- pukotina uz rub zavara

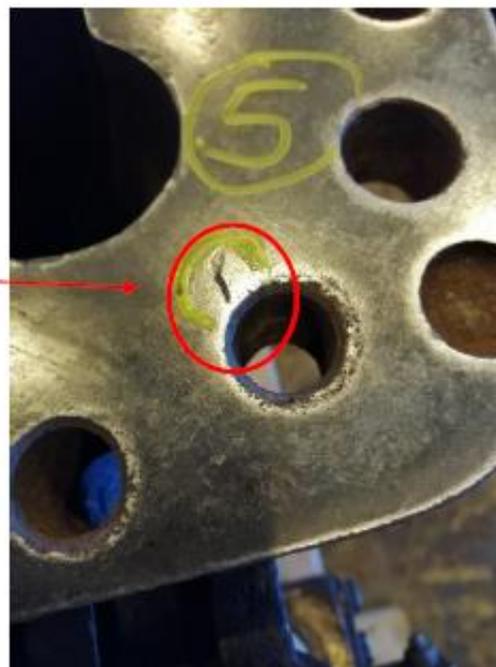
**Detalj 5**  
- oštećenje L=15 mm

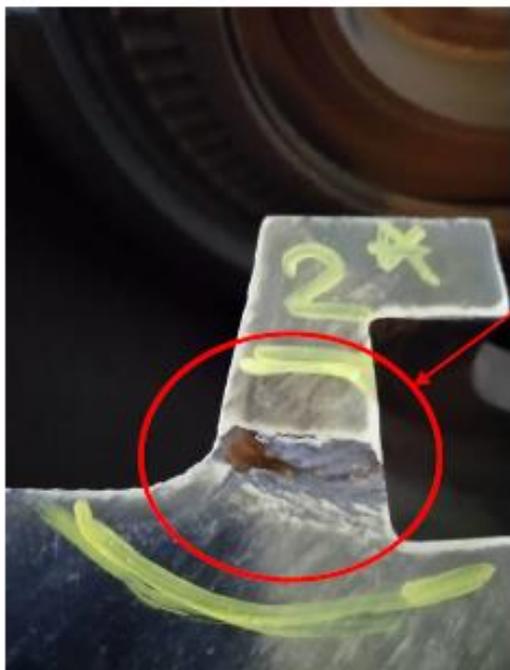
Detalj 2\*

- oštećenje duboko 4 mm

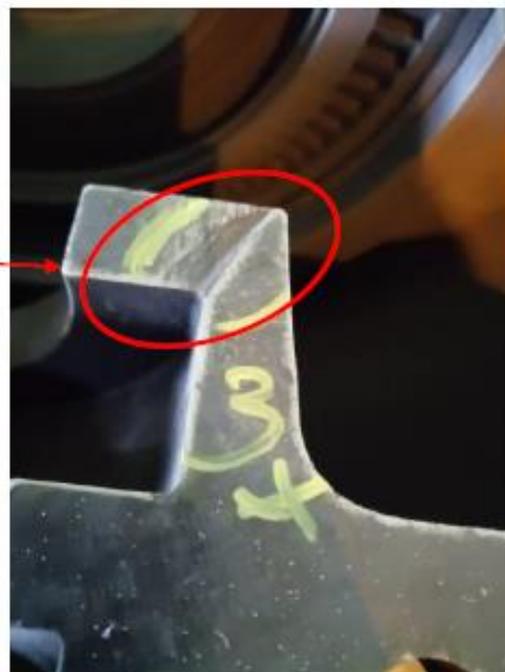
Detalj 3\*

- oštećenje duboko 2 mm

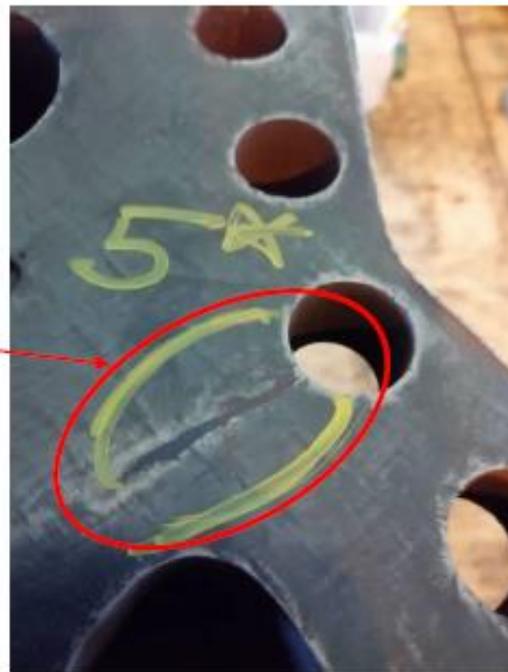
Detalj 5\*  
- oštećenje dubine 1 mm

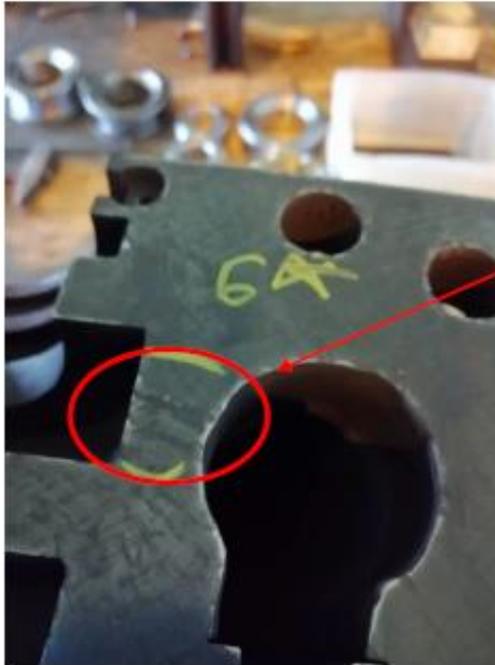
Detalj 6\*  
- oštećenje duboko 1 mm

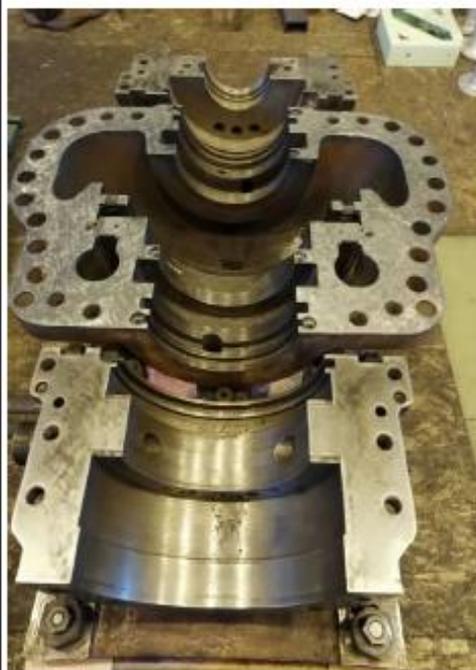
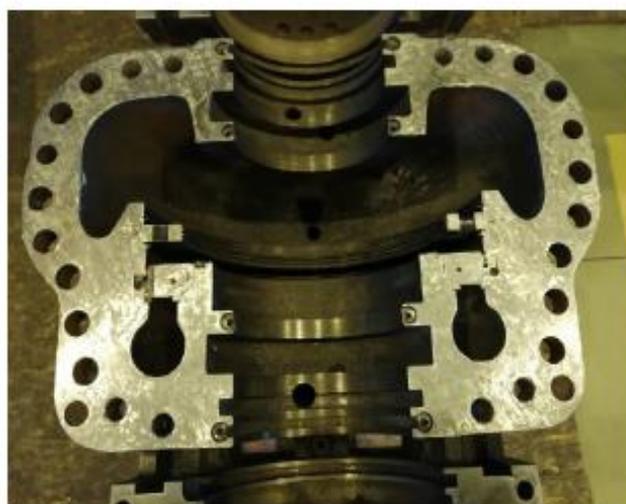
Dosjedna ploha na donjoj polovici kućišta turbine - nakon sanacije oštećenja

Izvršen je vizualni pregled dosjedne plohe donje i gornje polovice kućišta turbine nakon sanacije oštećenja. Nisu uočena oštećenja ni pukotine.

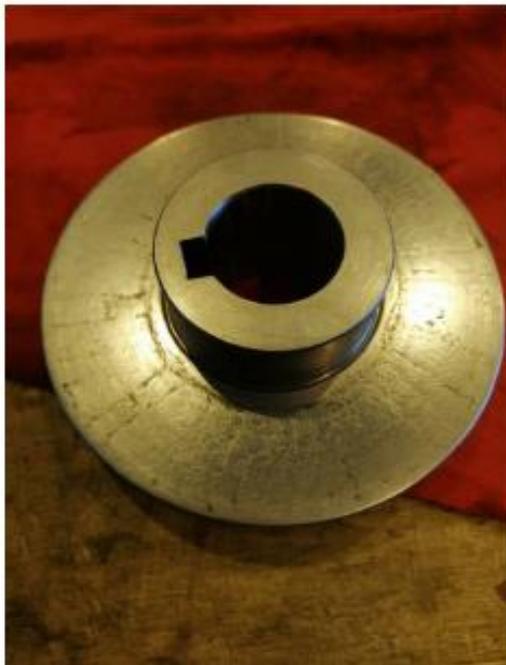
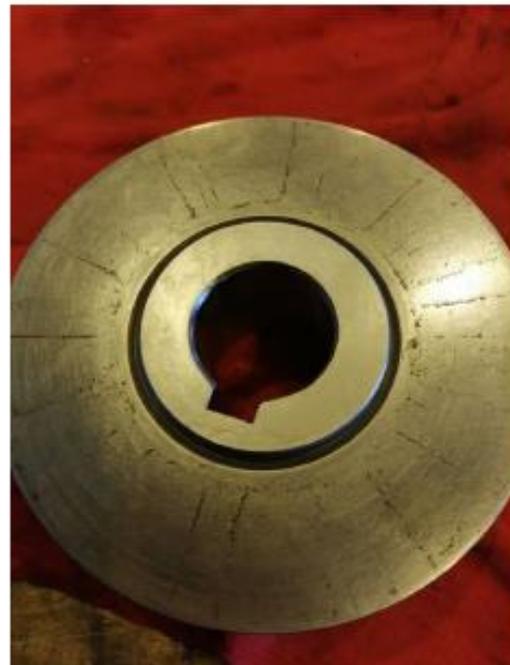
Izvršenim vizualnim pregledom odrivnog diska uočena su blaga površinska oštećenja. Potrebno ručno ispolirati.

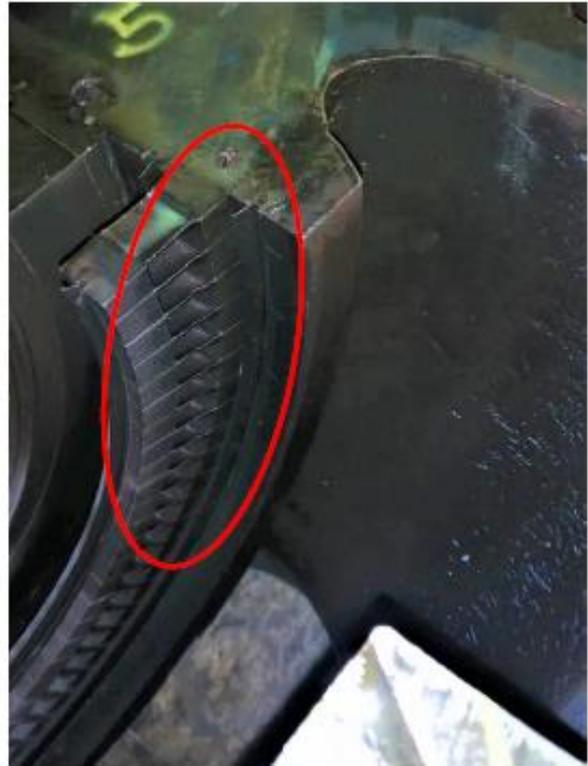
Izvršenim vizualnim pregledom skretnog aparata (u obje polovice kućišta turbine) u gornjoj polovici kućišta uočeno je mehaničko oštećenje izlazne strane lopatica.

*Mehaničko oštećenje*

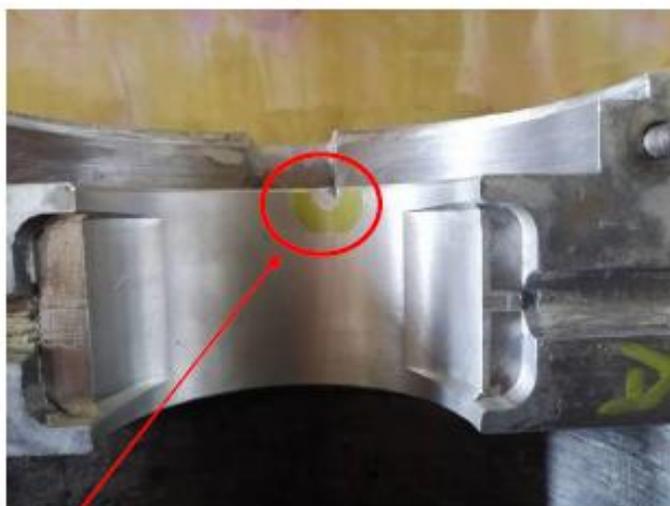
Donja polovica

Izvršenim vizualnim pregledom obje polovice radijalnog dijela radijalno-aksijalnog ležaja na donjoj polovici ležaja uočeno je rubno oštećenje bijele kovine.

Oštećenje bijele kovine

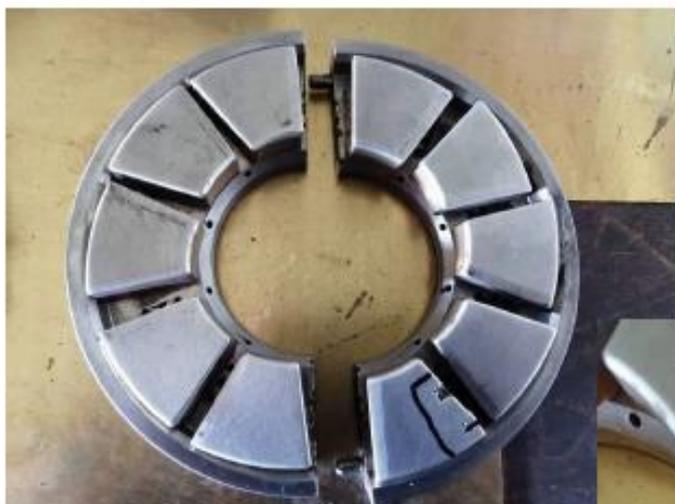
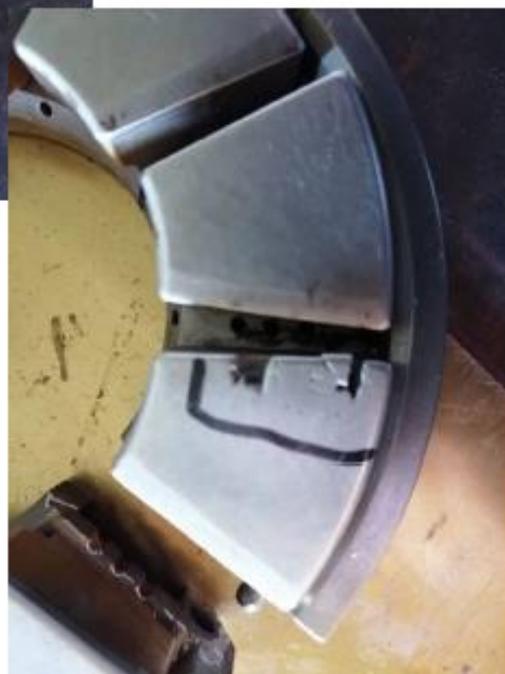
Izvršenim vizualnim pregledom na 9 komada neradnih segmenata rad-aks ležaja uočeni su risevi na bijeloj kovini koje je potrebno ručno ispolirati, te jako oštećenje bijele kovine i osnovnog materijala na jednom segmentu.

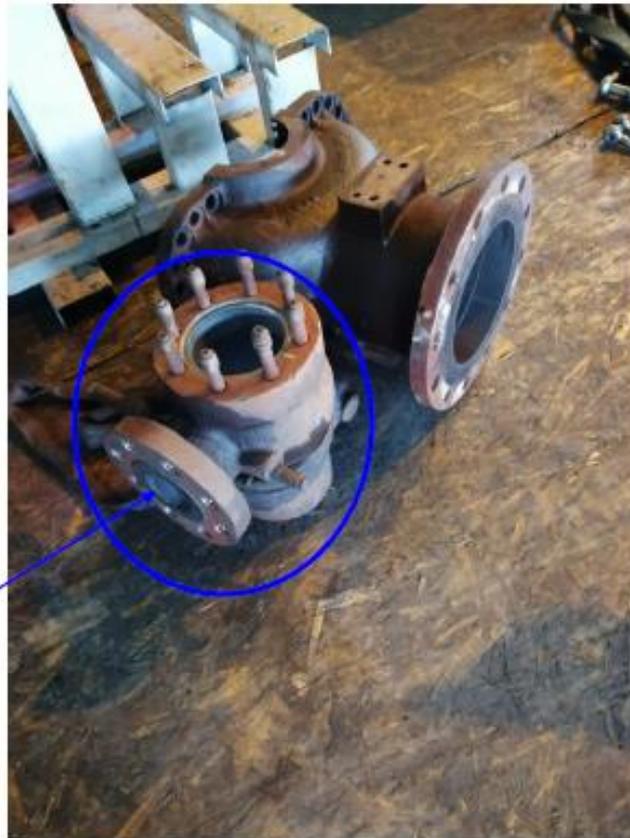
*Kučište BZV-a,  
ulazni dio*

- **Kućište BZV-a (KORISTITI KAKVO JE)** str.50-52: na ulaznom dijelu uočena duboka oštećenja
- **Sjedište BZV-a (KORISTITI KAKVO JE)** str.53-54 : uočene korozijske naslage te indikacija poroznosti  $\varnothing 5$  mm u brtvenoj zoni

Izvršen je vizualni kučišta BZV-a te su uočena duboka oštećenja na ulaznom dijelu.

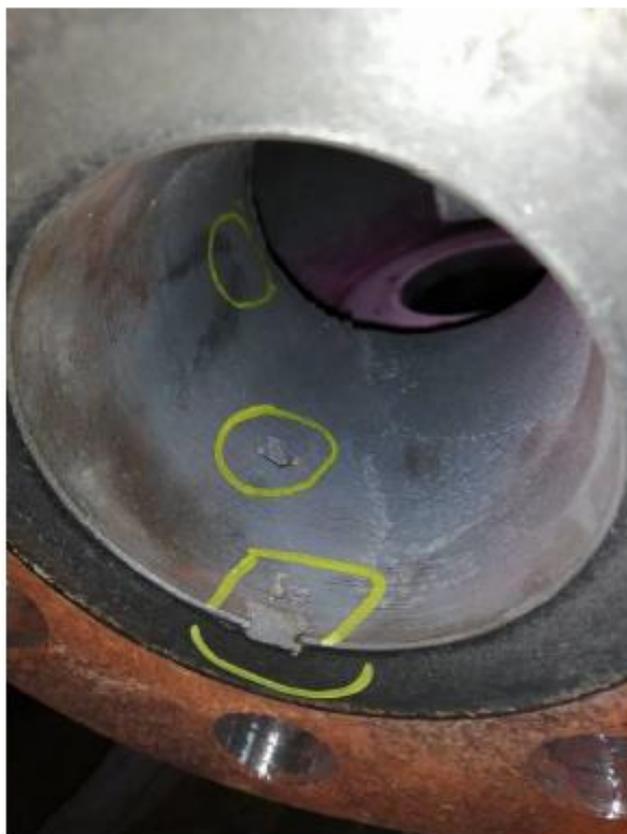
Oštećenja

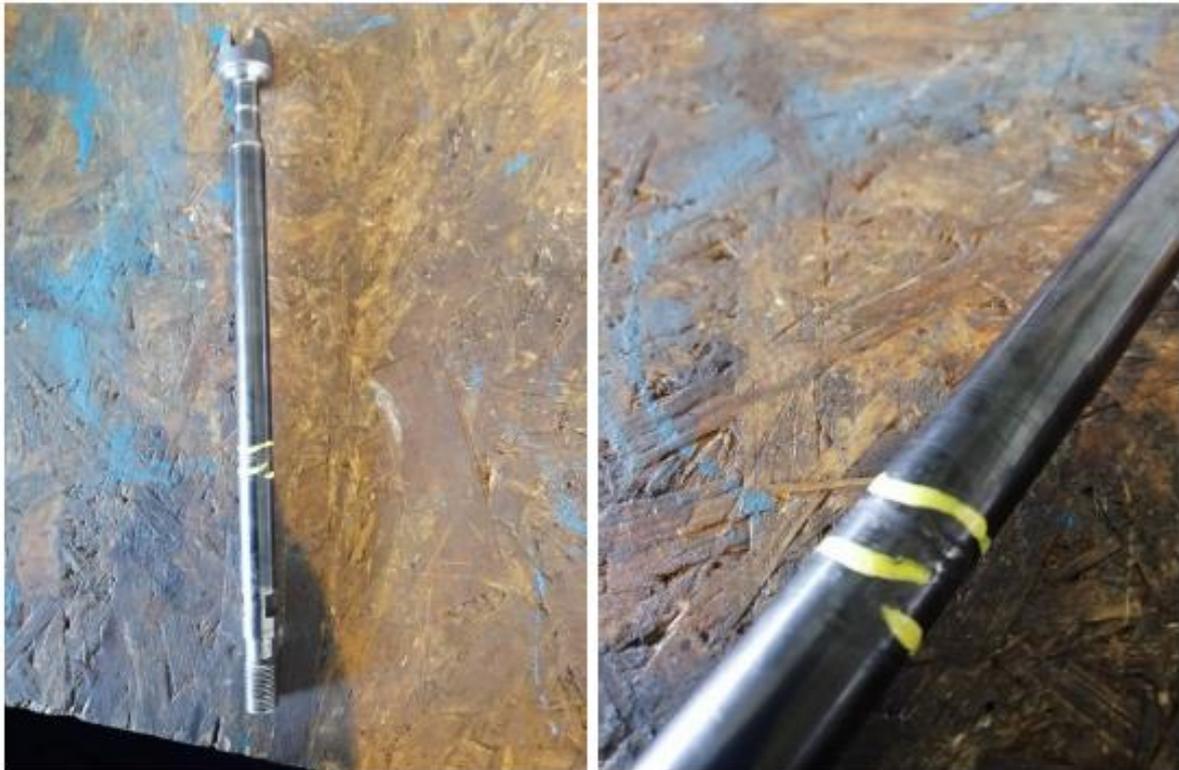
- **Vretno BZV-a (KORISTITI KAKVO JE)** str.55-56 : uočeno oštećenje od struganja i indikacije poroznosti izvan brtvene zone
- **Sjedište predotvaranja (NE ZADOVOLJAVA)** str.57-58 : uočena pukotina u brtvenoj zoni

Izvršen je vizualni pregled vretena BZV-a. Uočeno je površinsko oštećenje od struganja izvan brtvene zone.

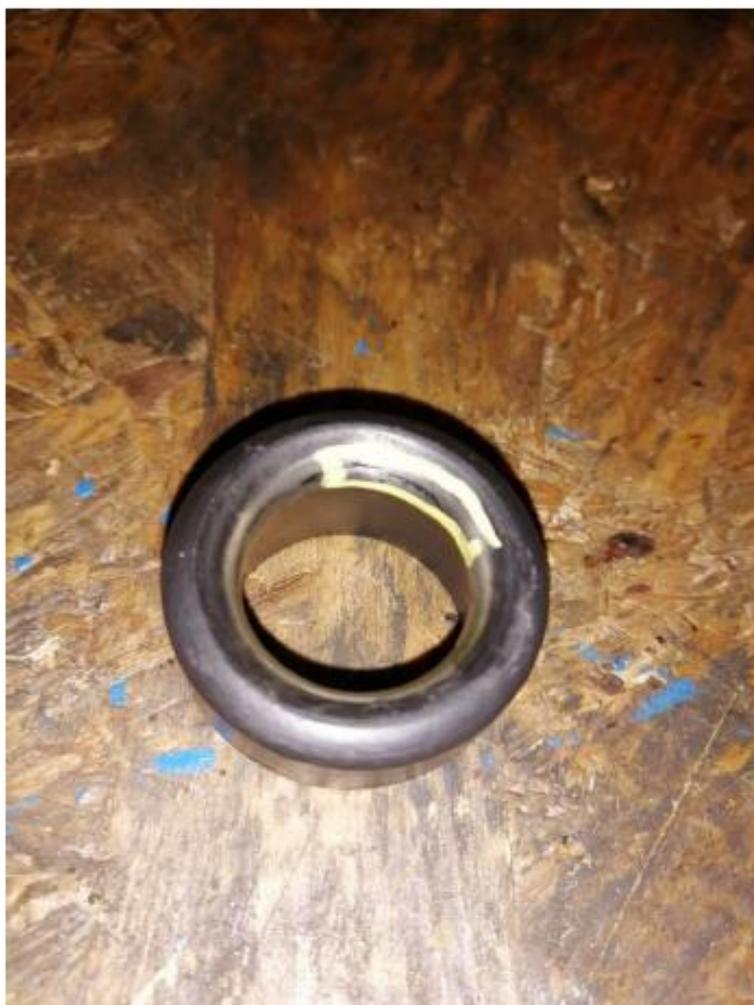
Vizualnim pregledom sjedišta predotvaranja uočeno je oštećenje tvrdog zavora.  
 Kod ugradnje je potrebno ubrusiti vreteno i sjedište.

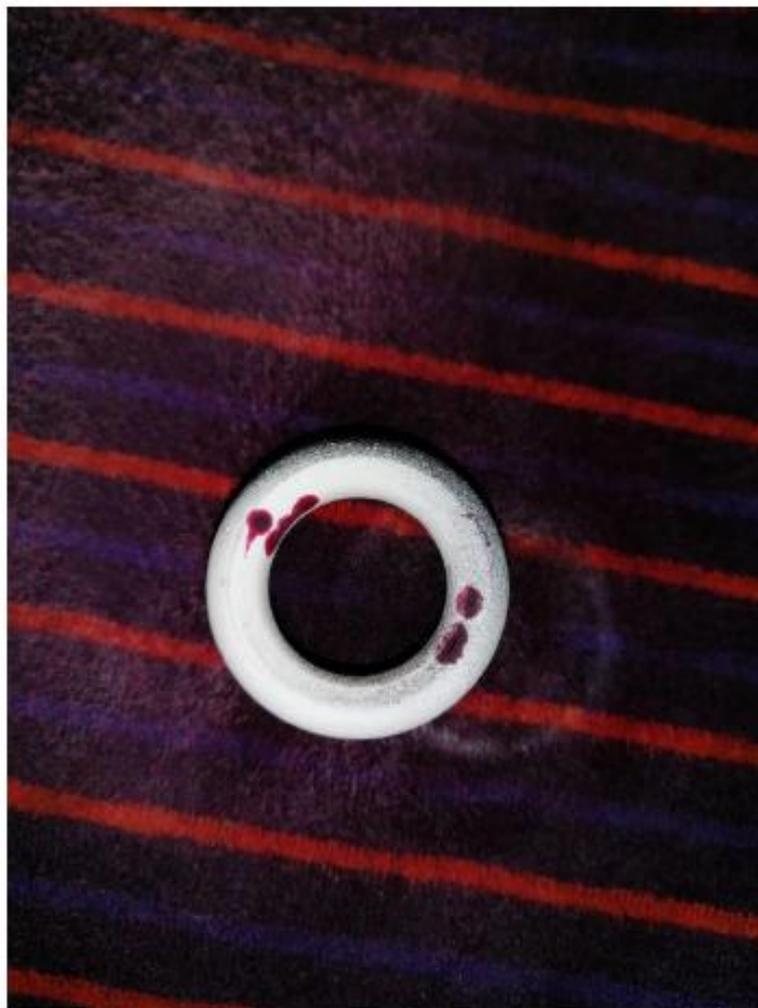
Penetranskom kontrolom tvrdog sloja sjedišta predotvaranja uočene su indicacije pukotina i rubnog odvajanja tvrdog sloja.

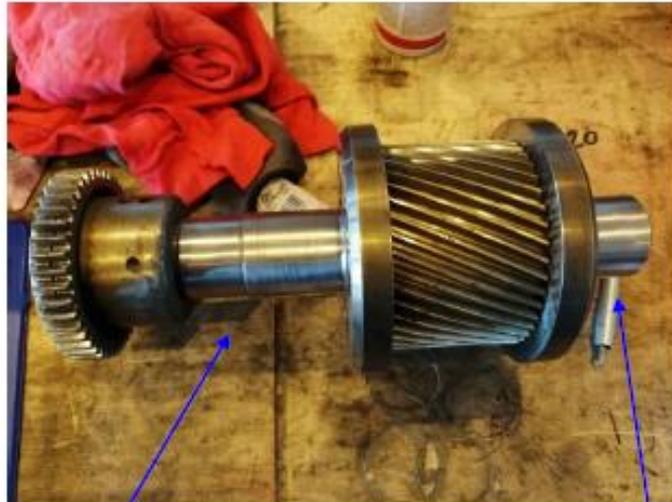
*Prednji rukavac*

Vizualnim pregledom pogonskog zupčanika reduktora na prednjem i stražnjem rukavcu su uočeni risevi. Na ozubljenju su uočeni mjestimični tragovi korozije. Brusiti rukavce i očistiti korozijske naslage.

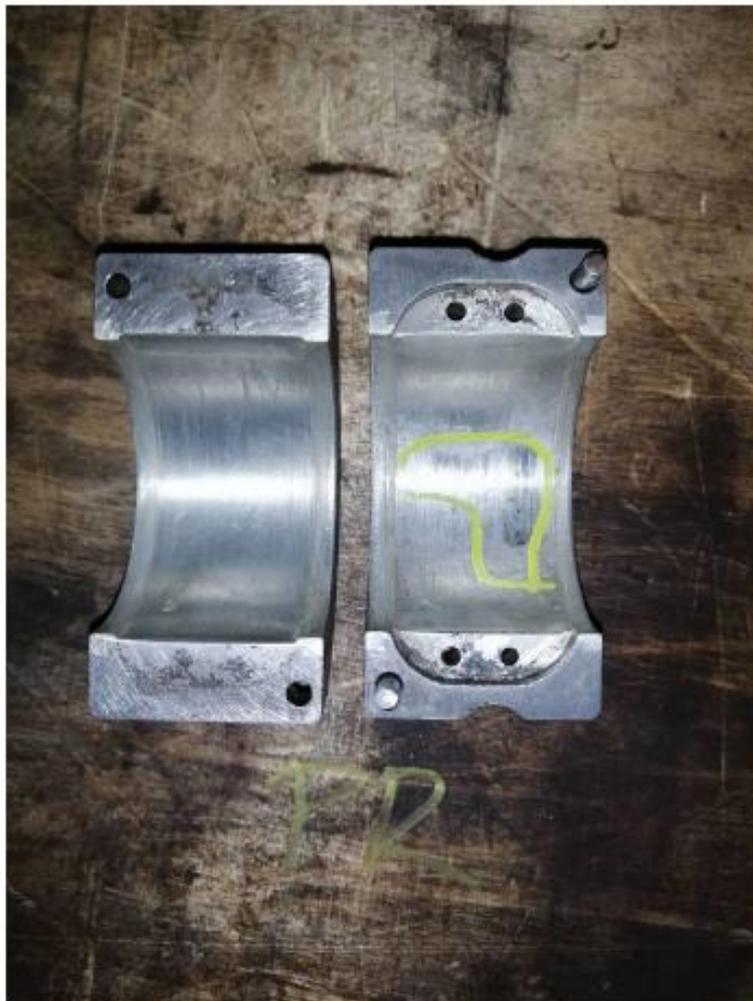
Izvršenim vizualnim pregledom obje polovice radijalnog ležaja uočena je oštećena i istrošena bijela kovina te ležaj dimenzionalno ne odgovara rukavcu.

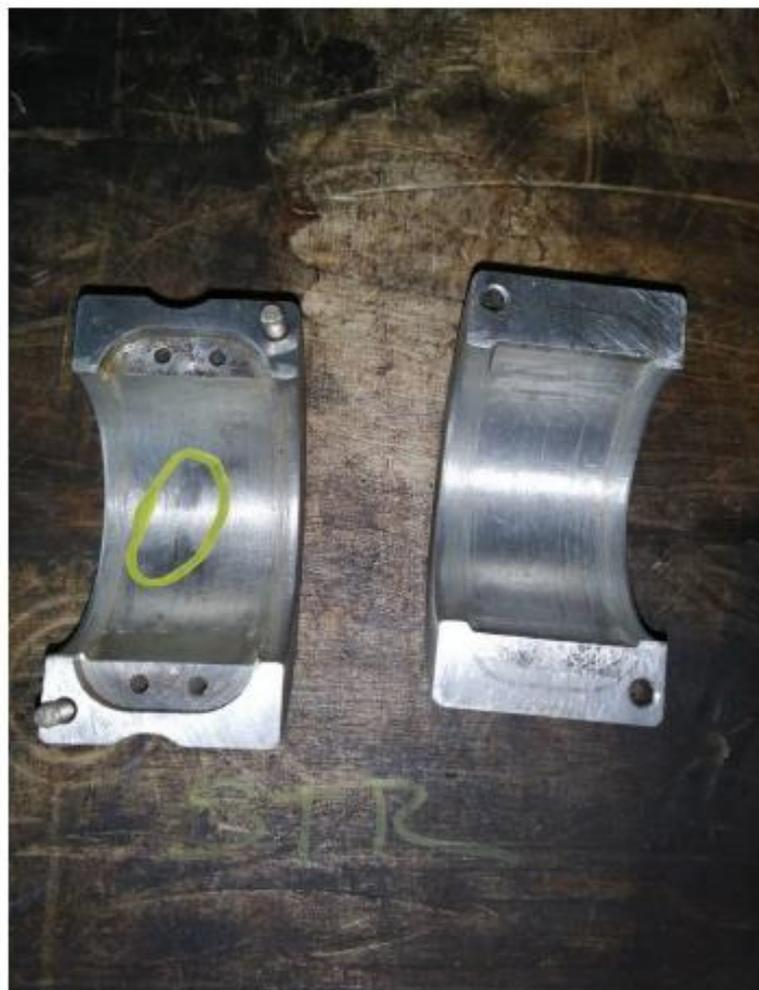
Izvršenim vizualnim pregledom obje polovice radijalnog ležaja uočena je oštećena i istrošena bijela kovina te ležaj dimenzionalno ne odgovara rukavcu.
