# UTJECAJ NDT ISPITIVANJA NA ODRŽAVANJE TURBINSKOG POSTROJENJA

**Master's thesis / Specijalistički diplomski stručni**

**2019**

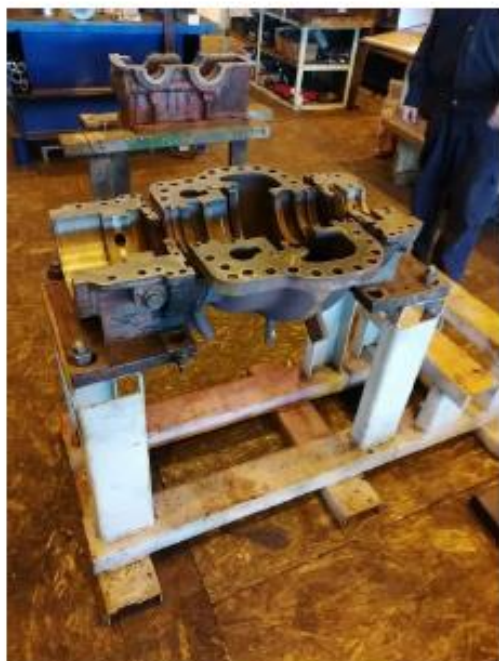
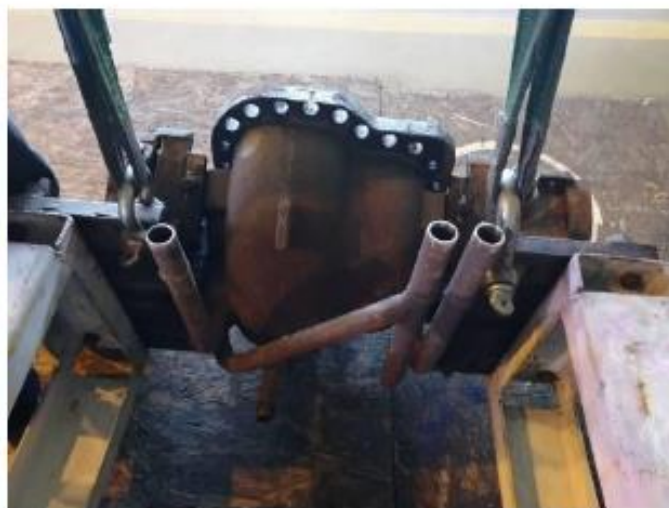
Donja polovica kućišta turbine

Izvršen je vizualni pregled donje i gornje polovice kućišta turbine. Na dosjednim ploham na obje polovice kućišta uočena su duboka oštećenja koja je potrebno sanirati. Uočene su i poroznosti i pukotine na drenažnim cijevima (DP kućišta). Potrebno odrezati oštećene cijevi i navariti nove.

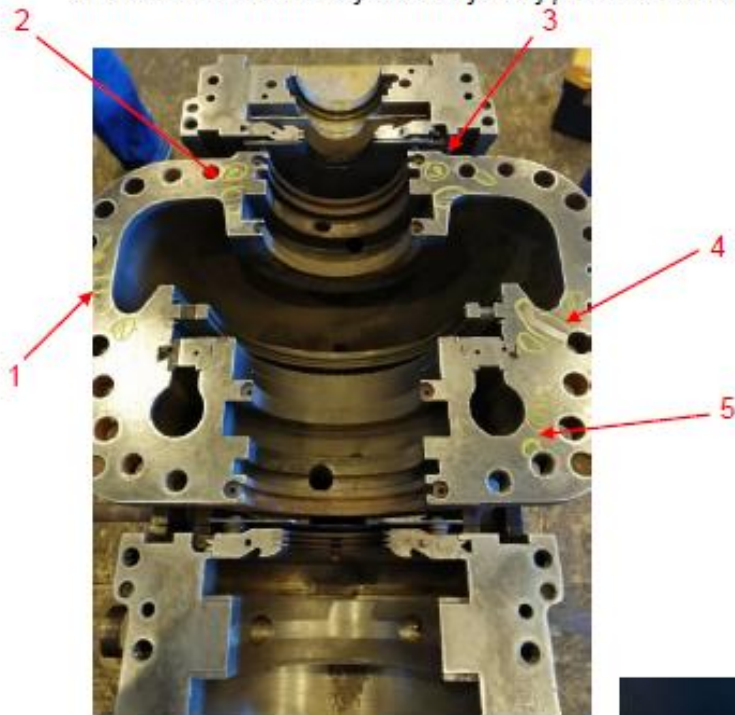
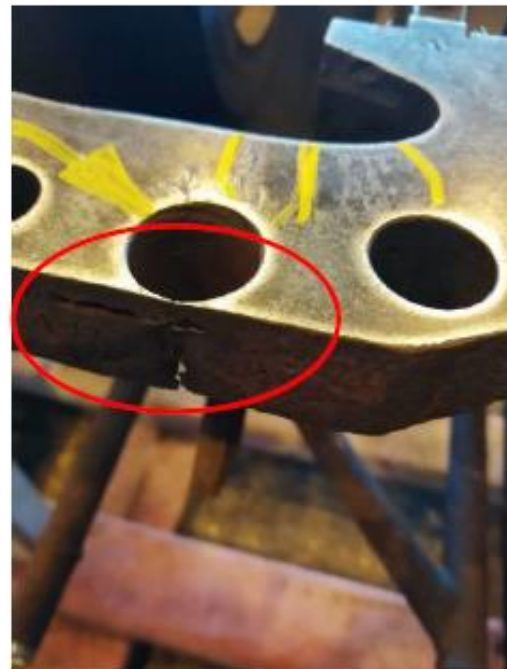
Prikaz uočenih oštećenja na dosjednoj plohi DP kućišta

Detalj 1  
- puknuto kućište, uništen je provrt

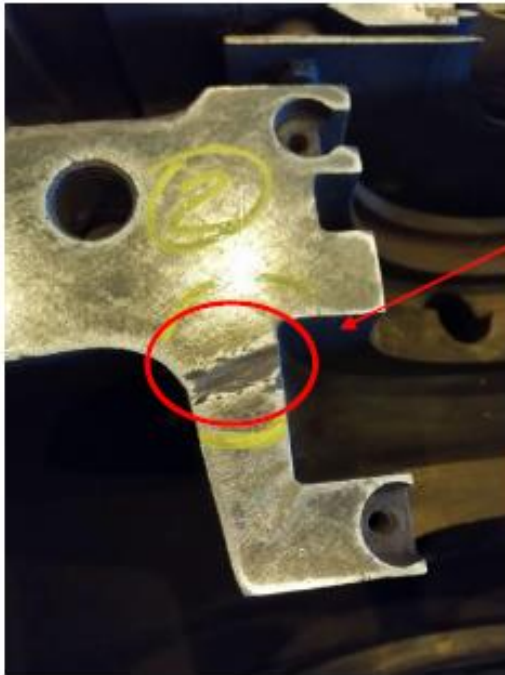
Detalj 2

- oštećenje duboko cca 3 mm

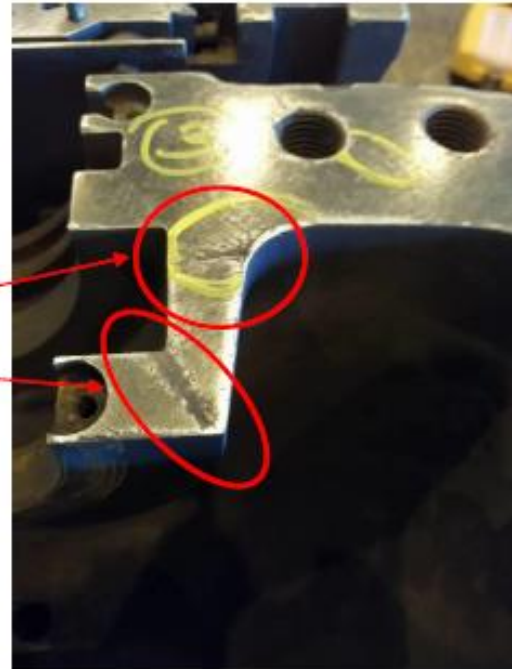
Detalj 3

- oštećenja duboka cca 2 mm

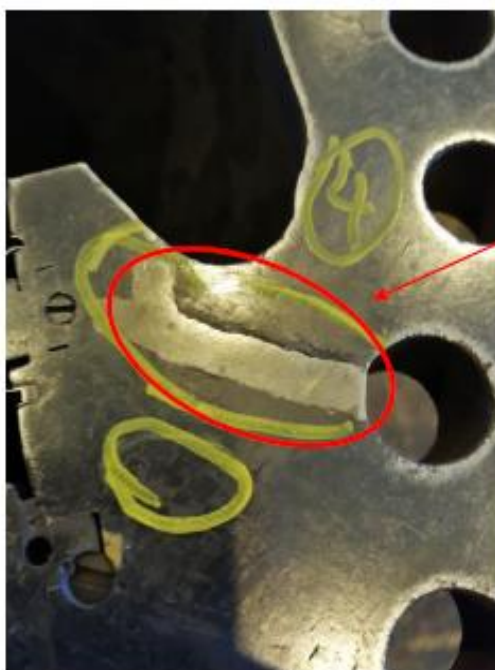
**Detalj 4**  
- pukotina uz rub zavara

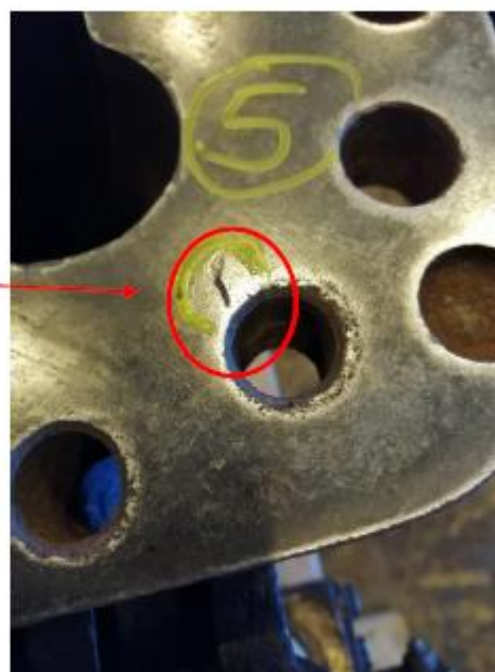
**Detalj 5**  
- oštećenje L=15 mm

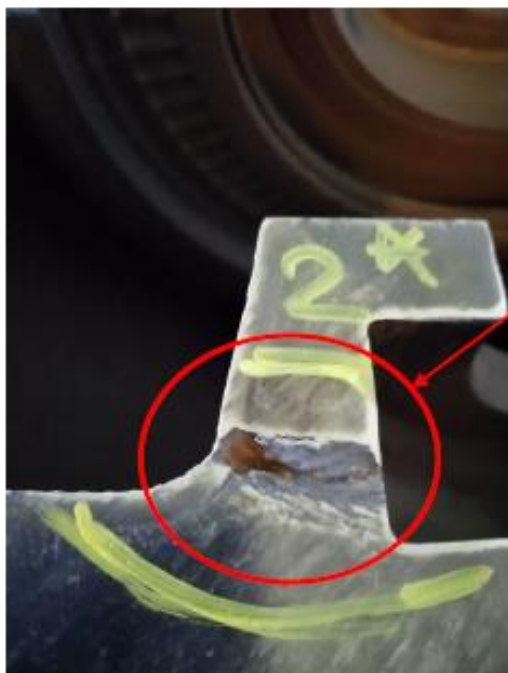
Detalj 2\*

- oštećenje duboko 4 mm

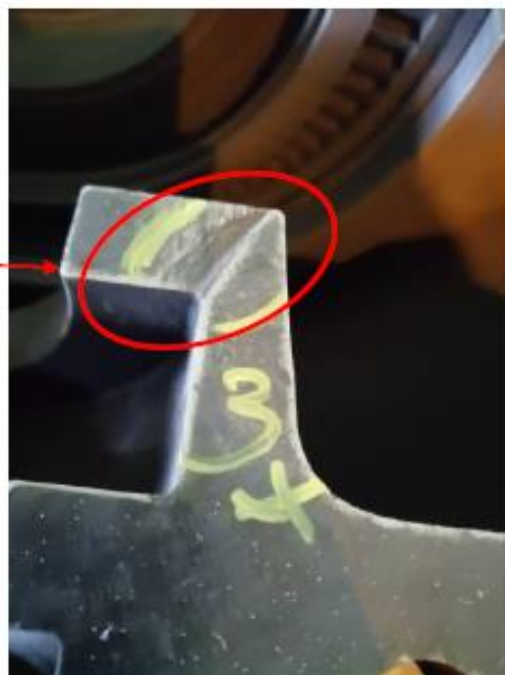
Detalj 3\*

- oštećenje duboko 2 mm

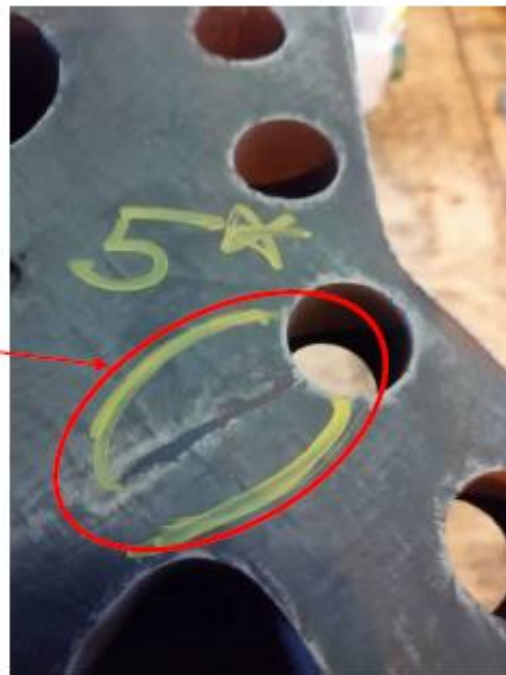
Detalj 5\*  
- oštećenje dubine 1 mm

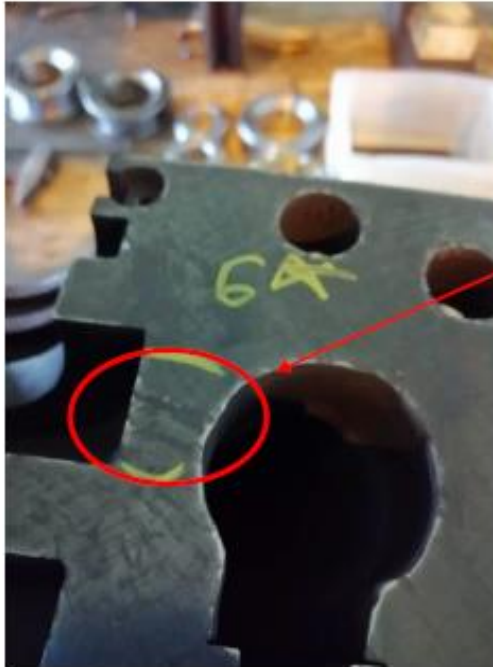
Detalj 6\*  
- oštećenje duboko 1 mm

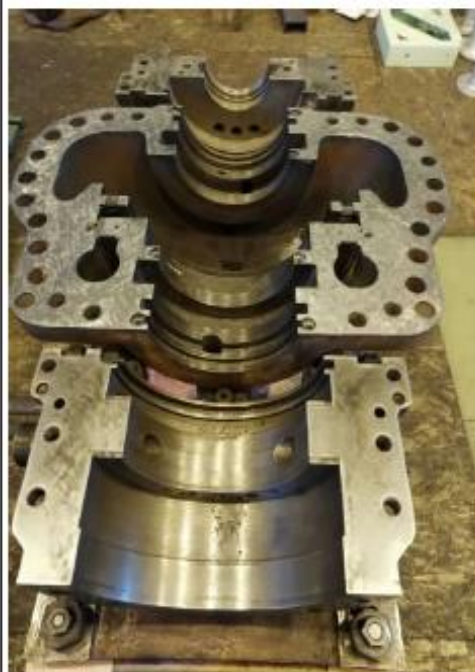
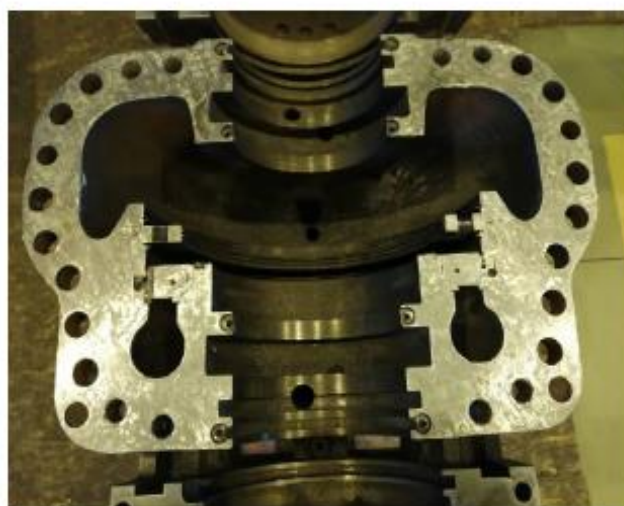
Dosjedna ploha na donjoj polovici kućišta turbine - nakon sanacije oštećenja

Izvršen je vizualni pregled dosjedne plohe donje i gornje polovice kućišta turbine nakon sanacije oštećenja. Nisu uočena oštećenja ni pukotine.

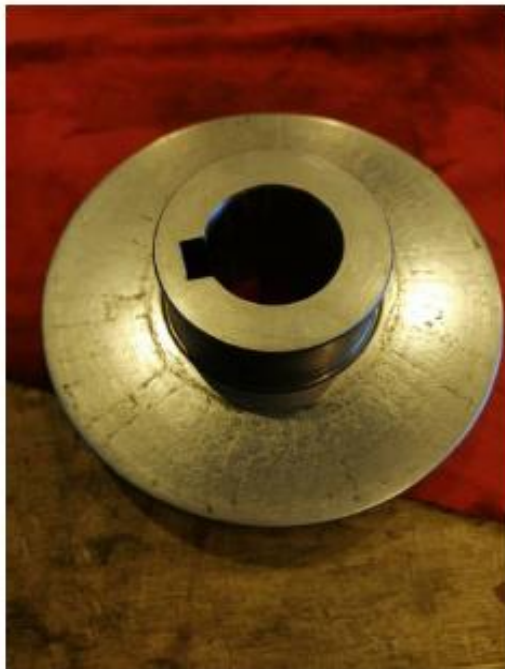
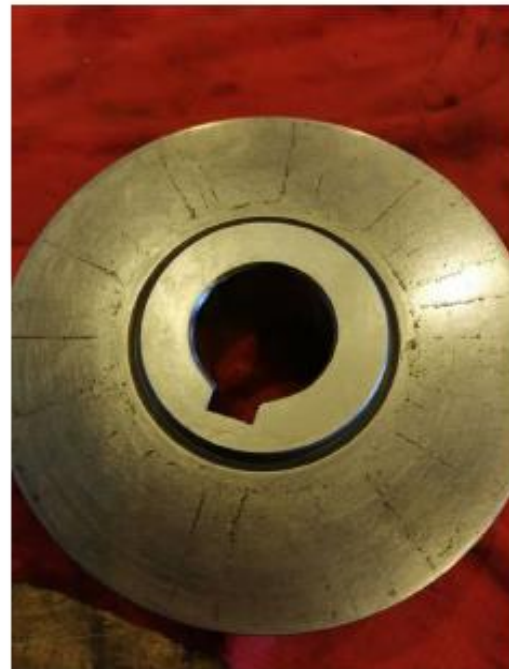
Izvršenim vizualnim pregledom odrivnog diska uočena su blaga površinska oštećenja. Potrebno ručno ispolirati.

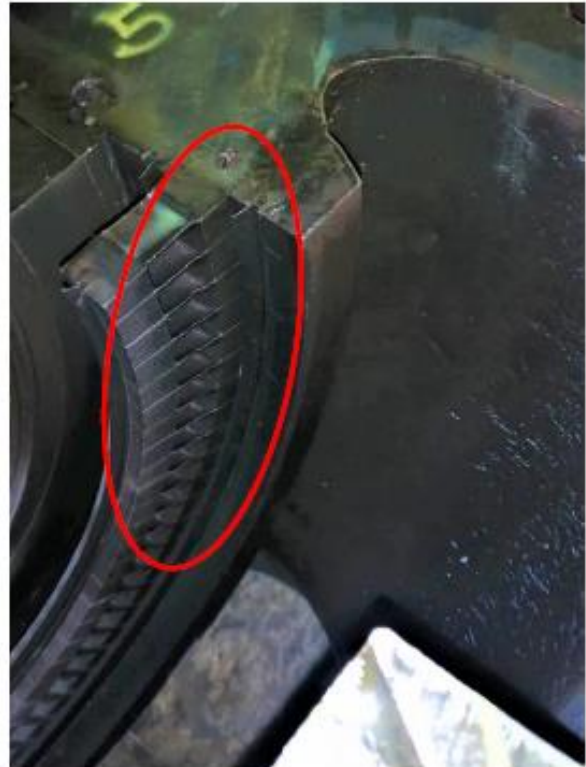
Izvršenim vizualnim pregledom skretnog aparata (u obje polovice kućišta turbine) u gornjoj polovici kućišta uočeno je mehaničko oštećenje izlazne strane lopatica.

*Mehaničko oštećenje*

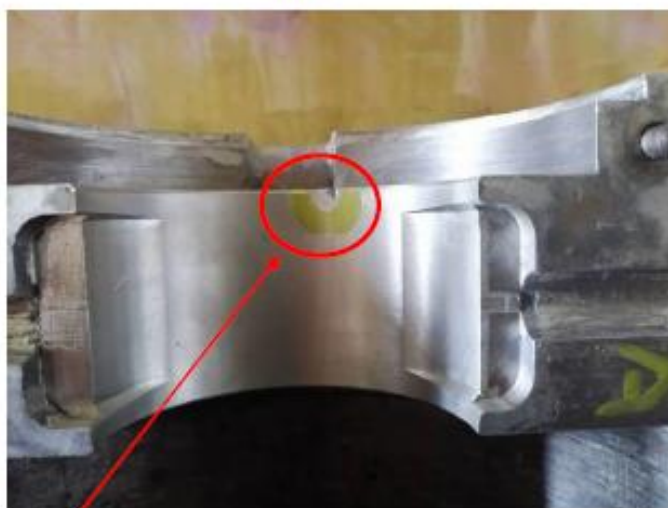
Donja polovica

Izvršenim vizualnim pregledom obje polovice radijalnog dijela radijalno-aksijalnog ležaja na donjoj polovici ležaja uočeno je rubno oštećenje bijele kovine.

Oštećenje bijele kovine

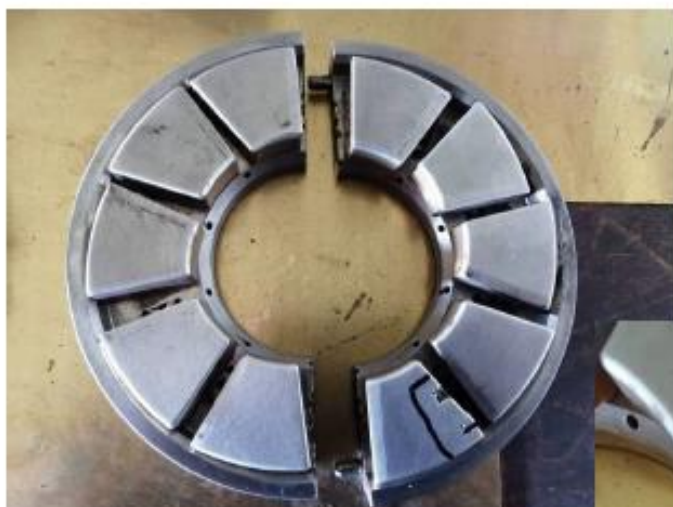
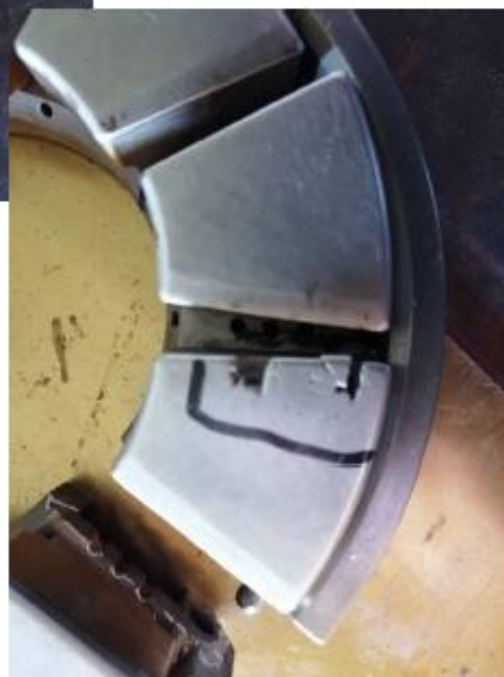
Izvršenim vizualnim pregledom na 9 komada neradnih segmenata rad-aks ležaja uočeni su risevi na bijeloj kovini koje je potrebno ručno ispolirati, te jako oštećenje bijele kovine i osnovnog materijala na jednom segmentu.

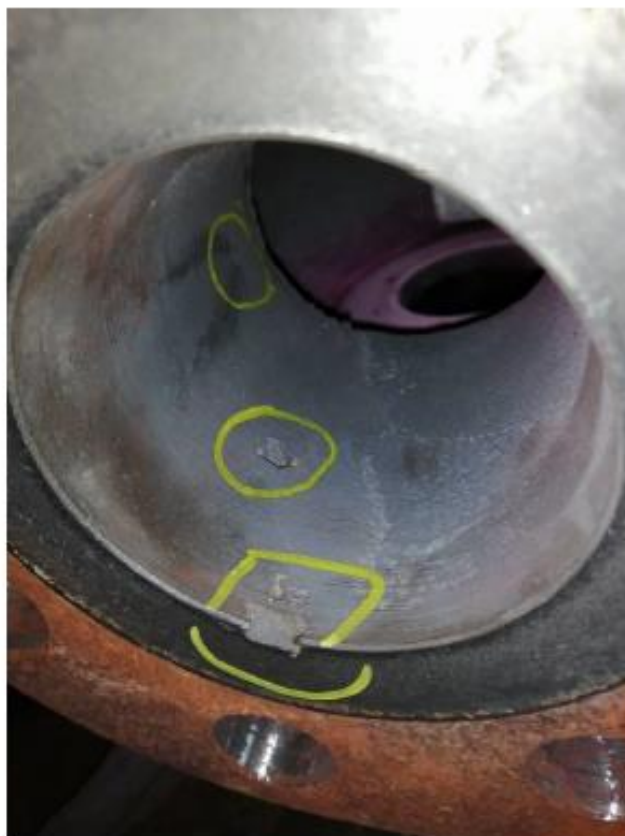
Oštećenja

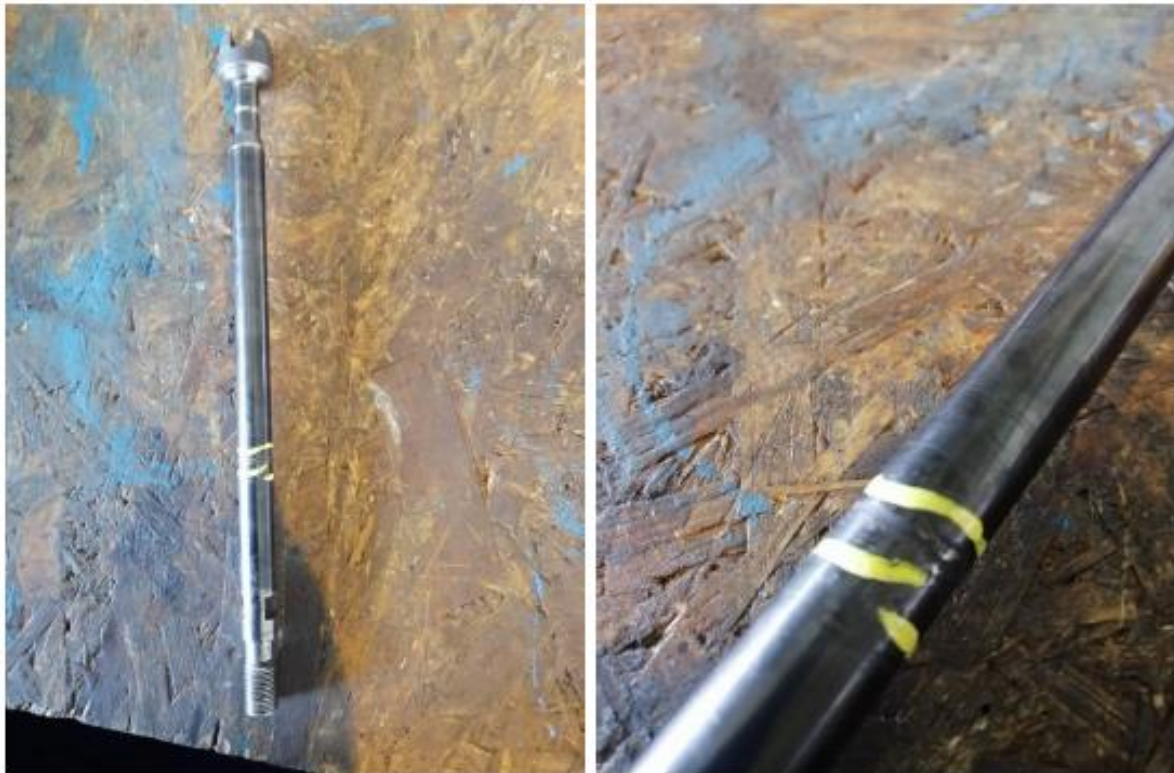
Izvršen je vizualni pregled vretena BZV-a. Uočeno je površinsko oštećenje od struganja izvan brtvene zone.

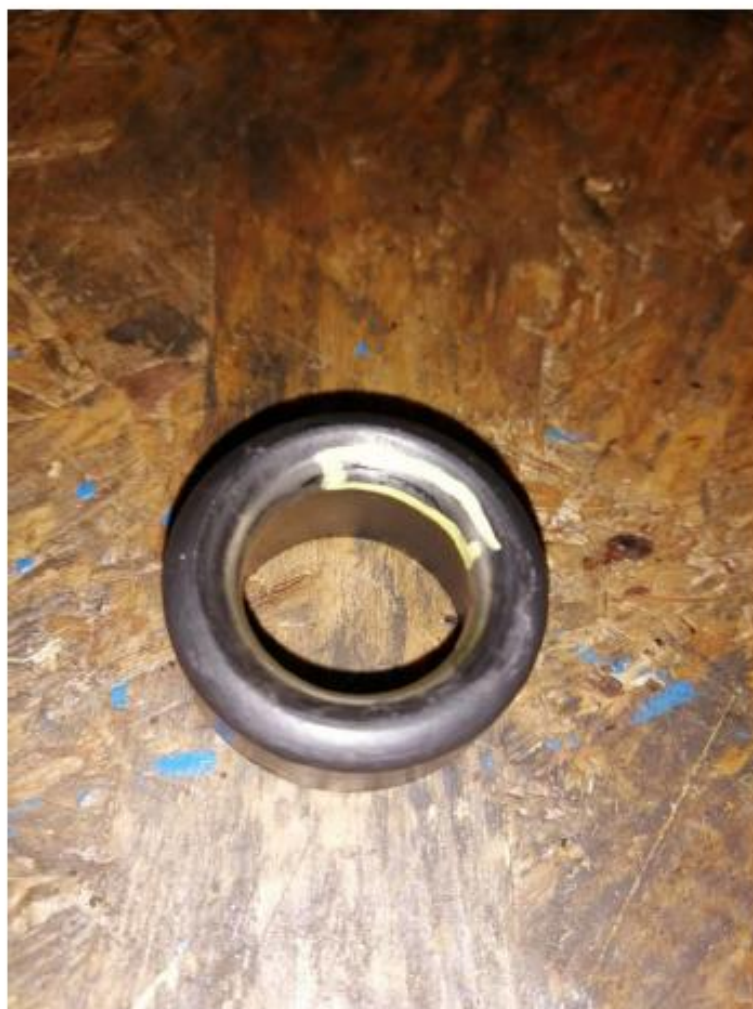
Vizualnim pregledom sjedišta predotvaranja uočeno je oštećenje tvrdog zavora.  
 Kod ugradnje je potrebno ubrusiti vreteno i sjedište.

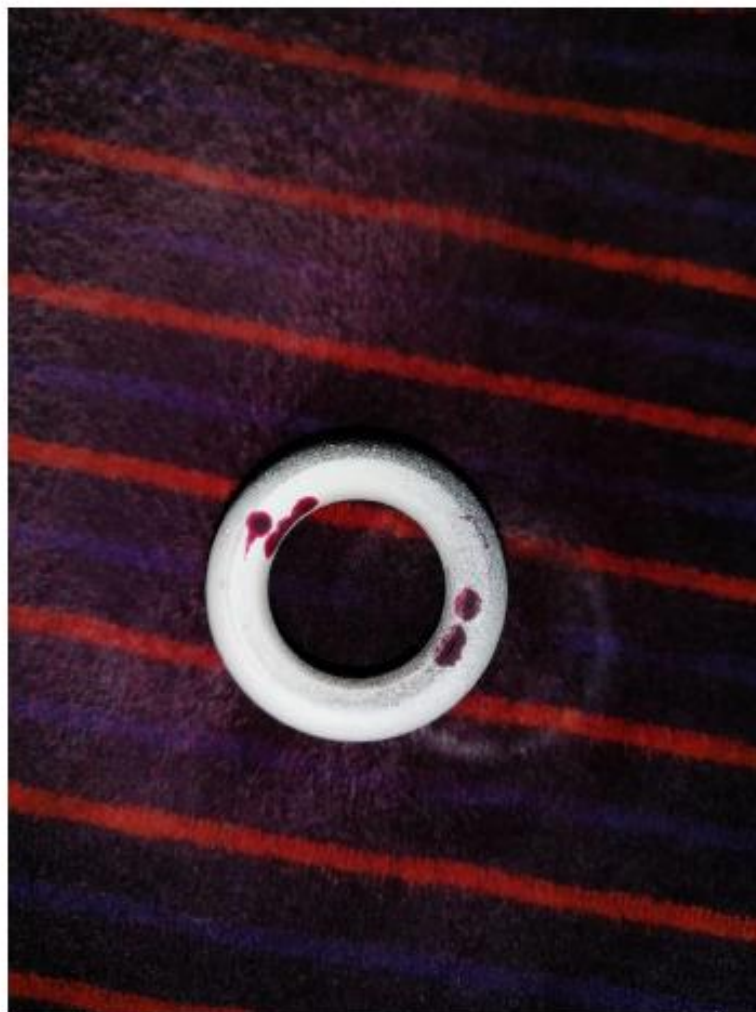
Penetranskom kontrolom tvrdog sloja sjedišta predotvaranja uočene su indicacije pukotina i rubnog odvajanja tvrdog sloja.

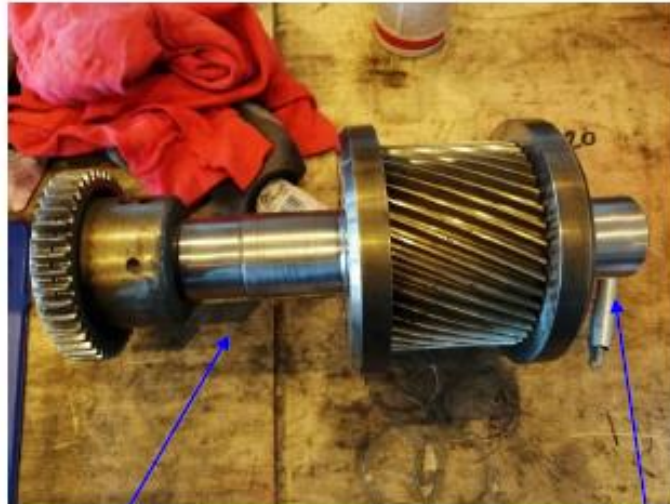
*Prednji rukavac*

Vizualnim pregledom pogonskog zupčanika reduktora na prednjem i stražnjem rukavcu su uočeni risevi. Na ozubljenju su uočeni mjestimični tragovi korozije. Brusiti rukavce i očistiti korozijske naslage.
