# UTJECAJ NDT ISPITIVANJA NA ODRŽAVANJE TURBINSKOG POSTROJENJA

**Master's thesis / Specijalistički diplomski stručni**

**2019**

NDT kontrola je izvršena u razdoblju 19.04.-06.05.2019. u prostorijama TTK.

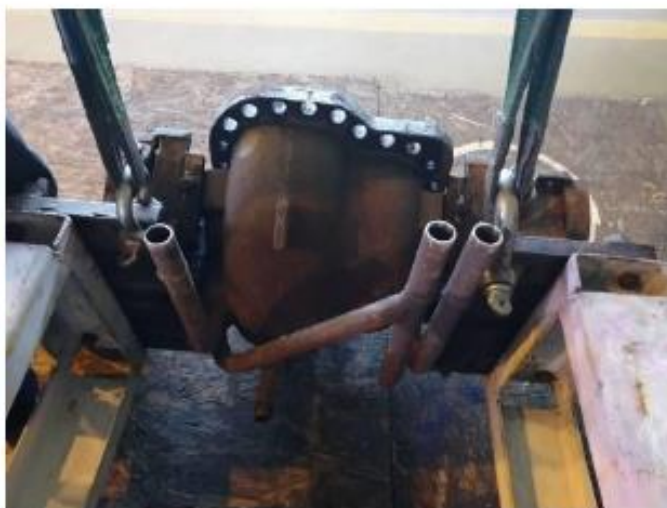
Donja polovica kućišta turbine

Izvršen je vizualni pregled donje i gornje polovice kućišta turbine. Na dosjednim ploham na obje polovice kućišta uočena su duboka oštećenja koja je potrebno sanirati. Uočene su i poroznosti i pukotine na drenažnim cijevima (DP kućišta). Potrebno odrezati oštećene cijevi i navariti nove.

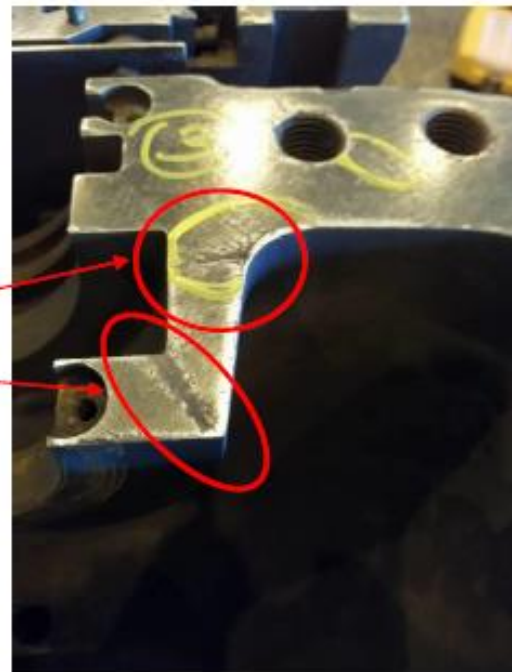
Detalj 3

- oštećenja duboka cca 2 mm

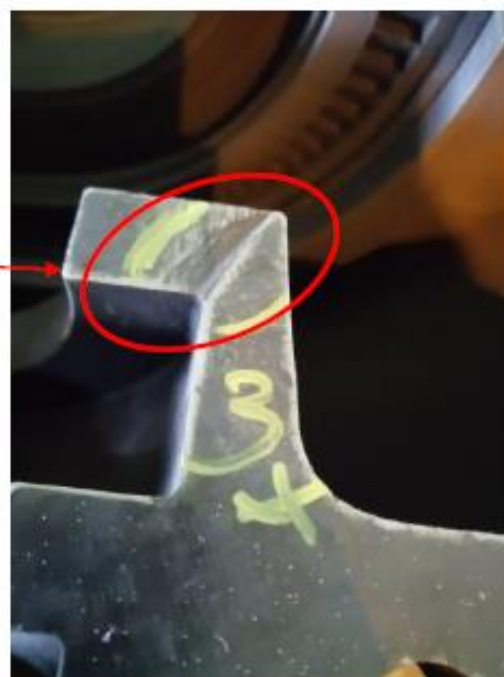
Detalj 3\*

- oštećenje duboko 2 mm

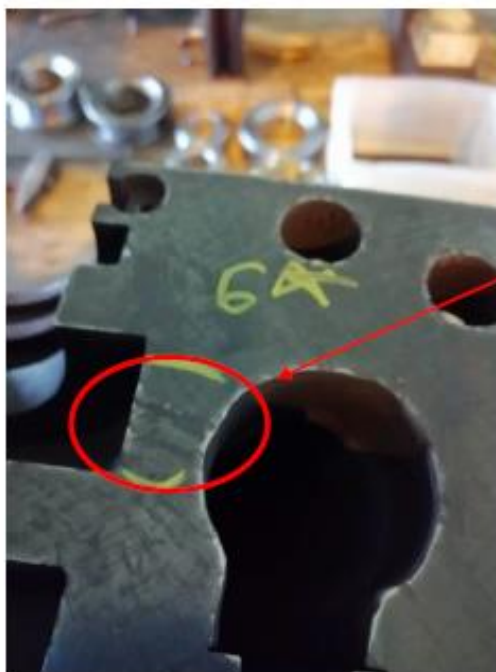
Detalj 6\*  
- oštećenje duboko 1 mm

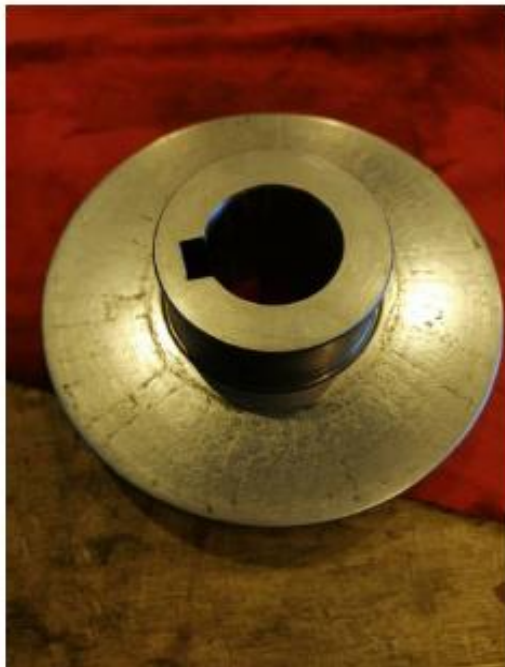
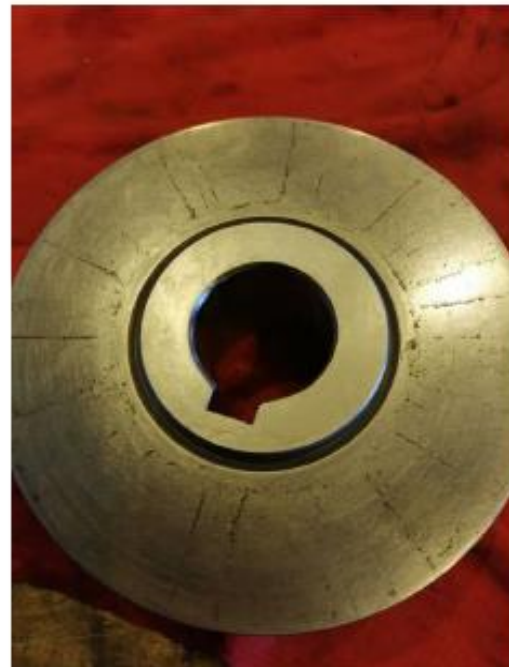
Izvršenim vizualnim pregledom odrivnog diska uočena su blaga površinska oštećenja. Potrebno ručno ispolirati.

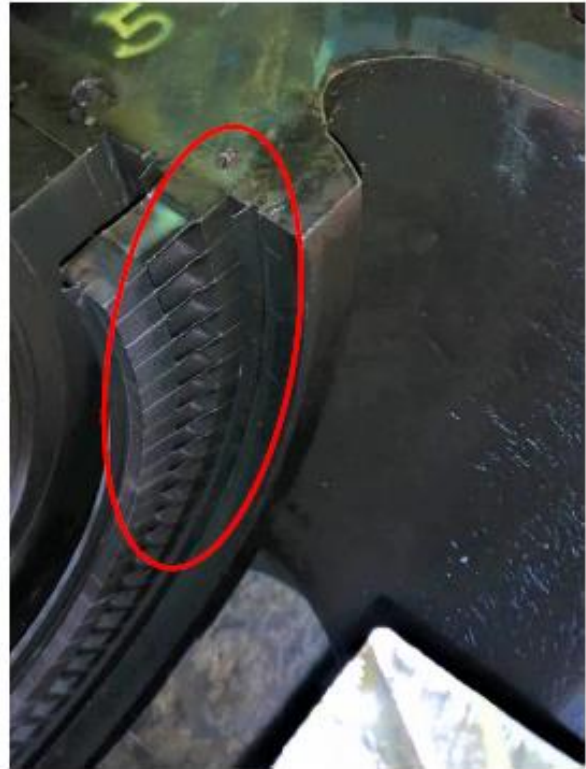
Izvršenim vizualnim pregledom skretnog aparata (u obje polovice kućišta turbine) u gornjoj polovici kućišta uočeno je mehaničko oštećenje izlazne strane lopatica.

*Mehaničko oštećenje*

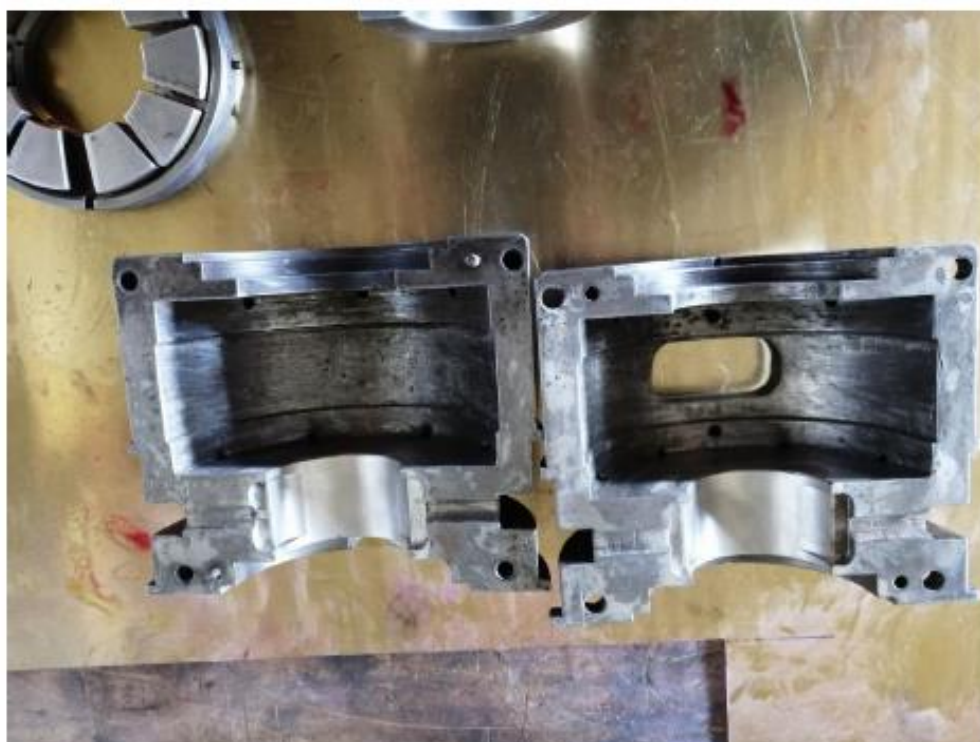
Radialno-aksijalni ležaj

Izvršenim vizualnim pregledom obje polovice radijalnog dijela radijalno-aksijalnog ležaja na donjoj polovici ležaja uočeno je rubno oštećenje bijele kovine.

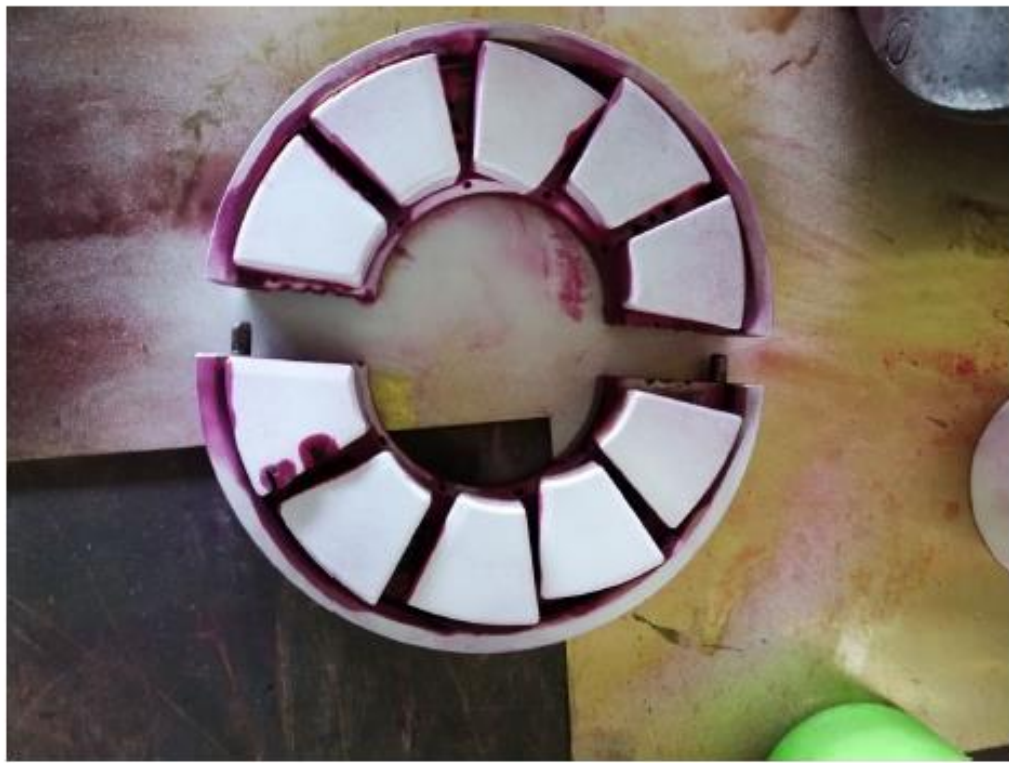
Penetrantskom kontrolom na 9 segmenata ležaja (neradni) nisu uočene nedozvoljene indikacije rubnog nevezivanja, poroznosti ili pukotine na bijeloj kovini. 1 segmenat je jako oštećen, što je već navedeno u izvješću vizualne kontrole.

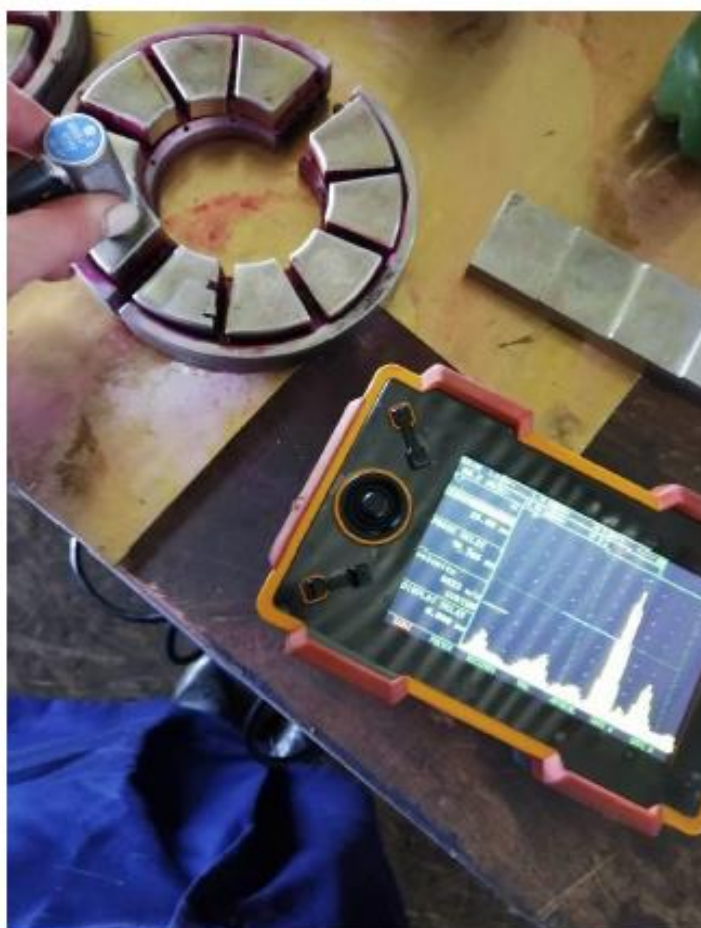
Provedenim ultrazvučnim ispitivanjem 9 kom neradnih segmenata radijalno-aksijalnog ležaja nisu pronađene nedozvoljene indikacije nevezivanja bijele kovine. 1 segmenat je jako oštećen, što je već navedeno u izvještajima VT i PT kontrole.

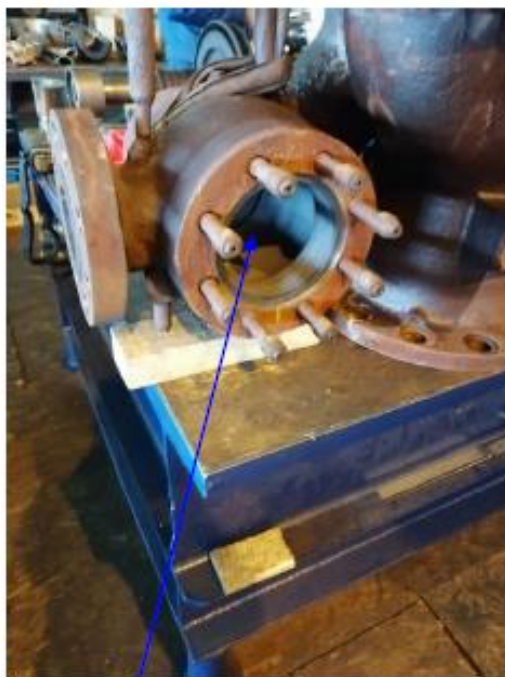
Položaj sjedišta

Izvršenim vizualnim pregledom sjedišta BZV-a uočene su naslage korozije.
