# UTJECAJ NDT ISPITIVANJA NA ODRŽAVANJE TURBINSKOG POSTROJENJA

**Master's thesis / Specijalistički diplomski stručni**

**2019**

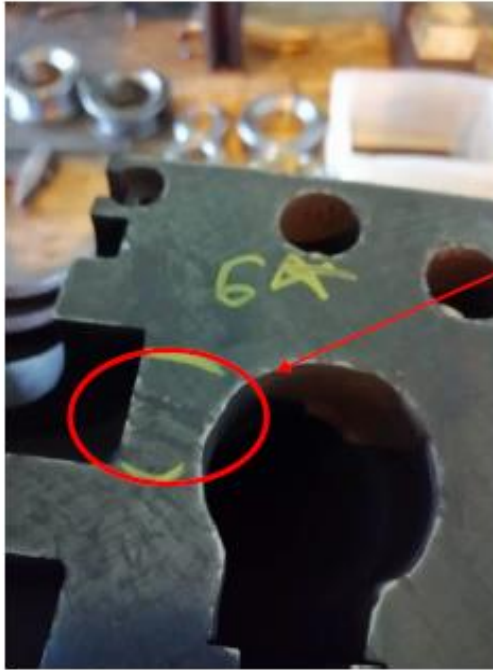
Detalj 6\*  
- oštećenje duboko 1 mm

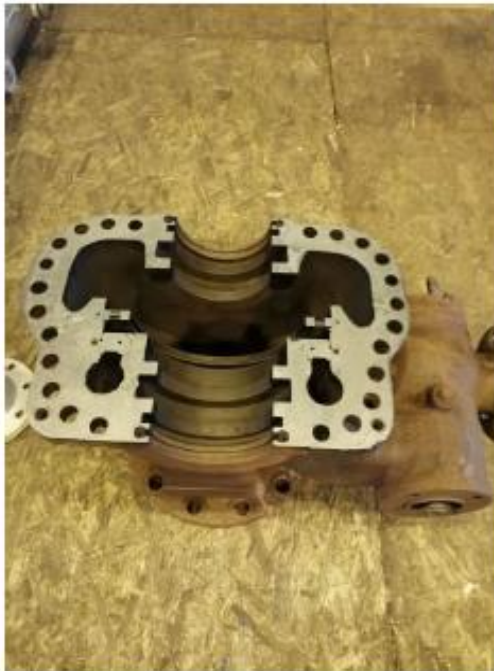
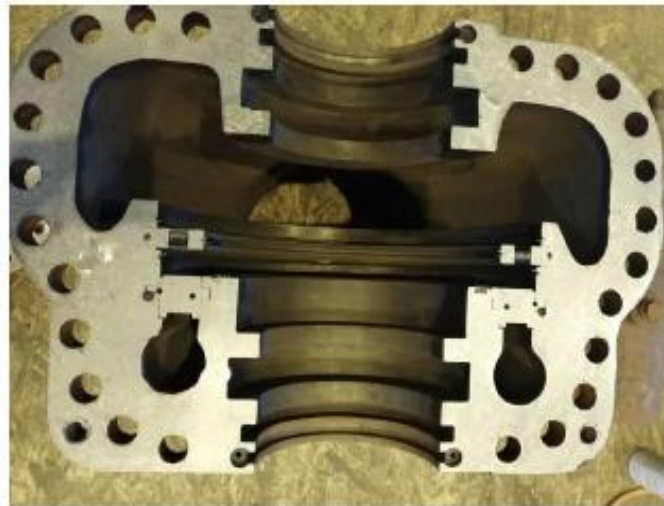
Dosjedna ploha na gomjoj polovici kućišta turbine - nakon sanacije oštećenja

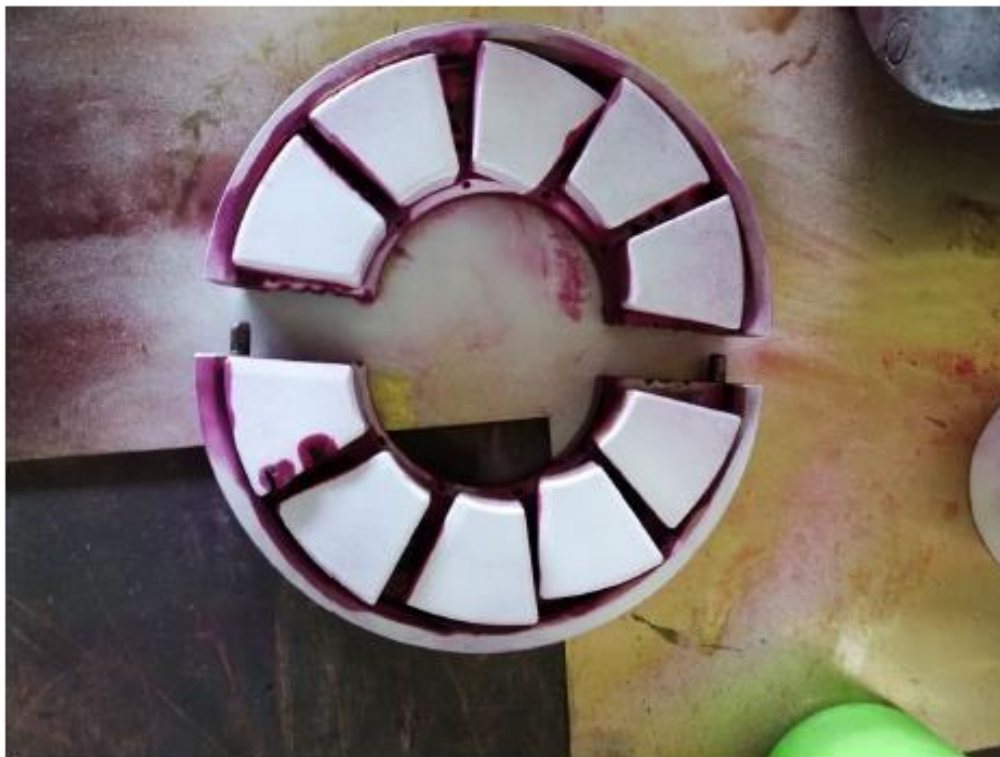
Penetrantskom kontrolom na 9 segmenata ležaja (neradni) nisu uočene nedozvoljene indikacije rubnog nevezivanja, poroznosti ili pukotine na bijeloj kovini. 1 segmenat je jako oštećen, što je već navedeno u izvješću vizualne kontrole.

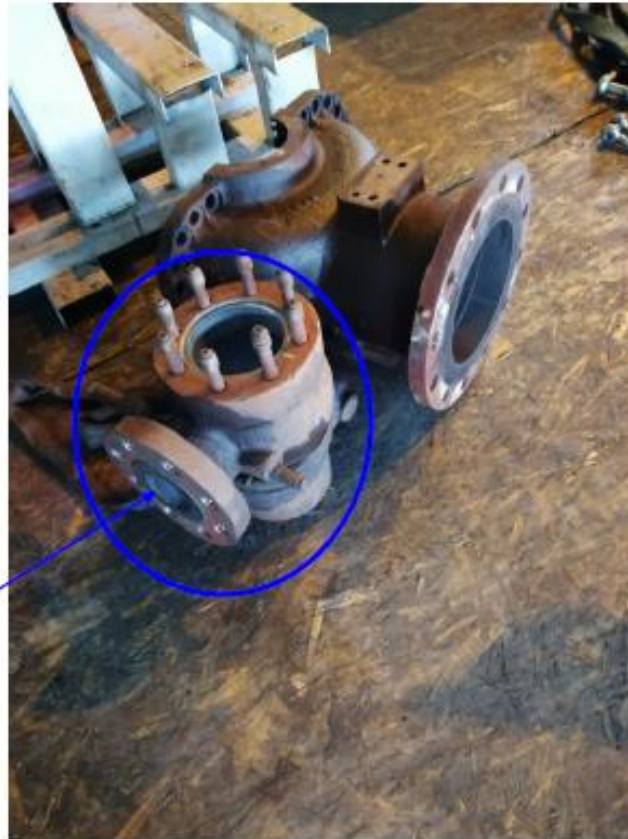
*Kučište BZV-a,  
ulazni dio*

- **Kućište BZV-a (KORISTITI KAKVO JE)** str.50-52: na ulaznom dijelu uočena duboka oštećenja
- **Sjedište BZV-a (KORISTITI KAKVO JE)** str.53-54 : uočene korozijske naslage te indikacija poroznosti  $\varnothing 5$  mm u brtvenoj zoni

Izvršen je vizualni kučišta BZV-a te su uočena duboka oštećenja na ulaznom dijelu.
