# UTJECAJ NDT ISPITIVANJA NA ODRŽAVANJE TURBINSKOG POSTROJENJA

**Trgovčić, Antonija**

**Master's thesis / Specijalistički diplomski stručni**

NDT kontrola je izvršena u razdoblju 19.04.-06.05.2019. u prostorijama TTK.

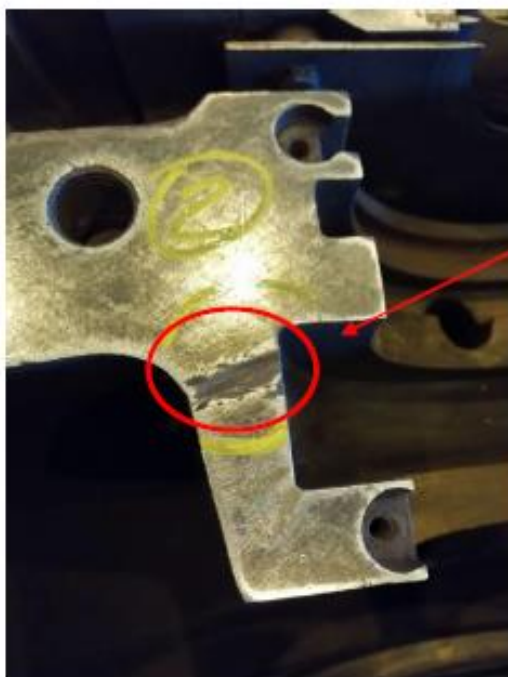
Detalj 2  
- oštećenje duboko cca 3 mm

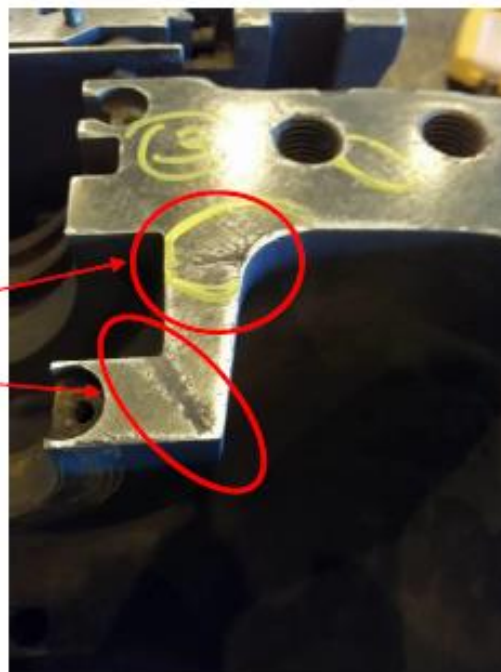
Detalj 3  
- oštećenja duboka cca 2 mm

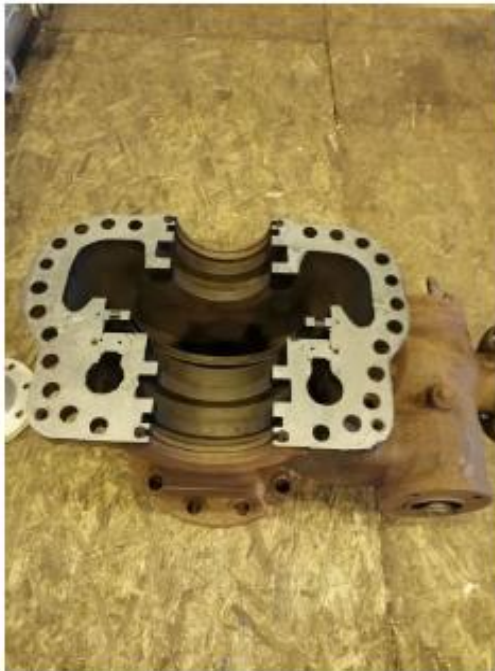
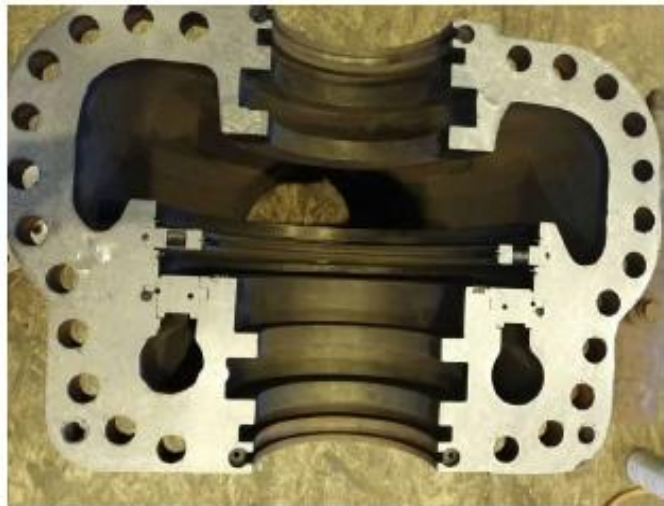
Dosjedna ploha na gomjoj polovici kućišta turbine - nakon sanacije oštećenja

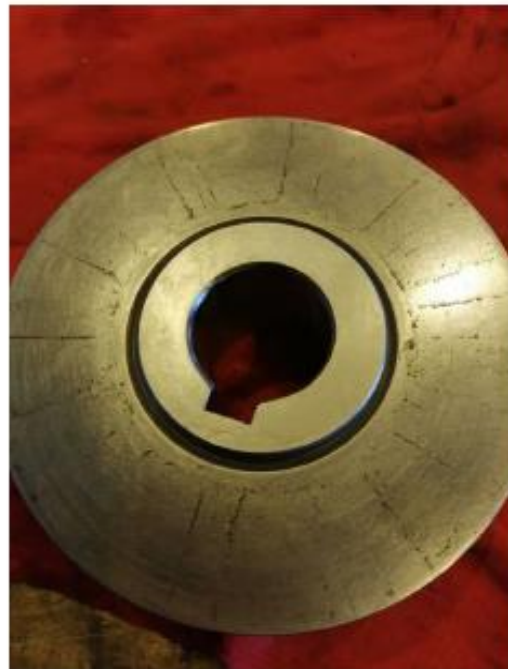
Izvršenim vizualnim pregledom odrivnog diska uočena su blaga površinska oštećenja. Potrebno ručno ispolirati.

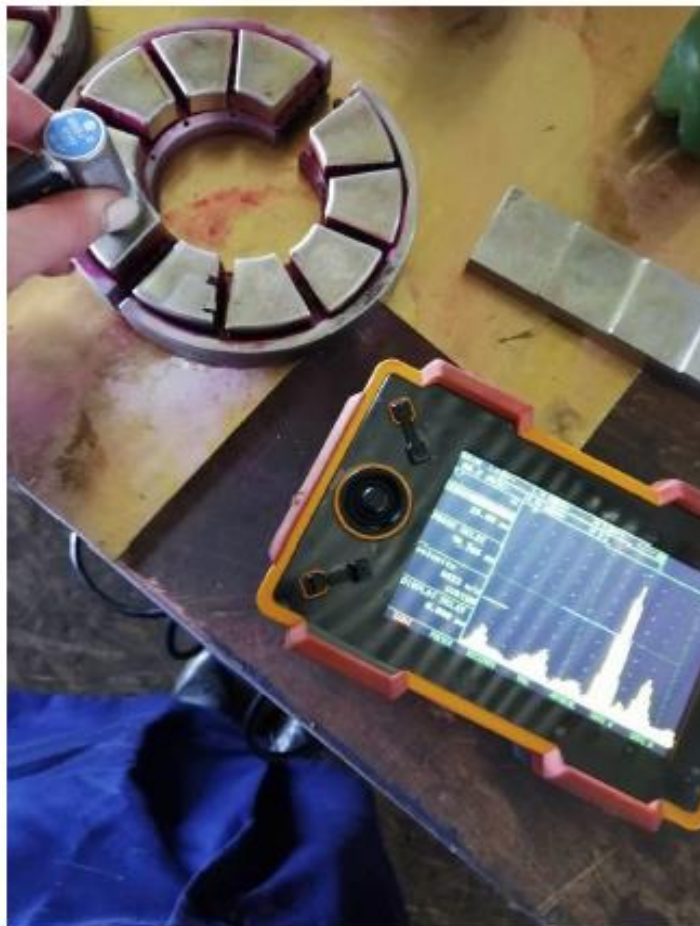
Provedenim ultrazvučnim ispitivanjem 9 kom neradnih segmenata radijalno-aksijalnog ležaja nisu pronađene nedozvoljene indikacije nevezivanja bijele kovine. 1 segmenat je jako oštećen, što je već navedeno u izvještajima VT i PT kontrole.

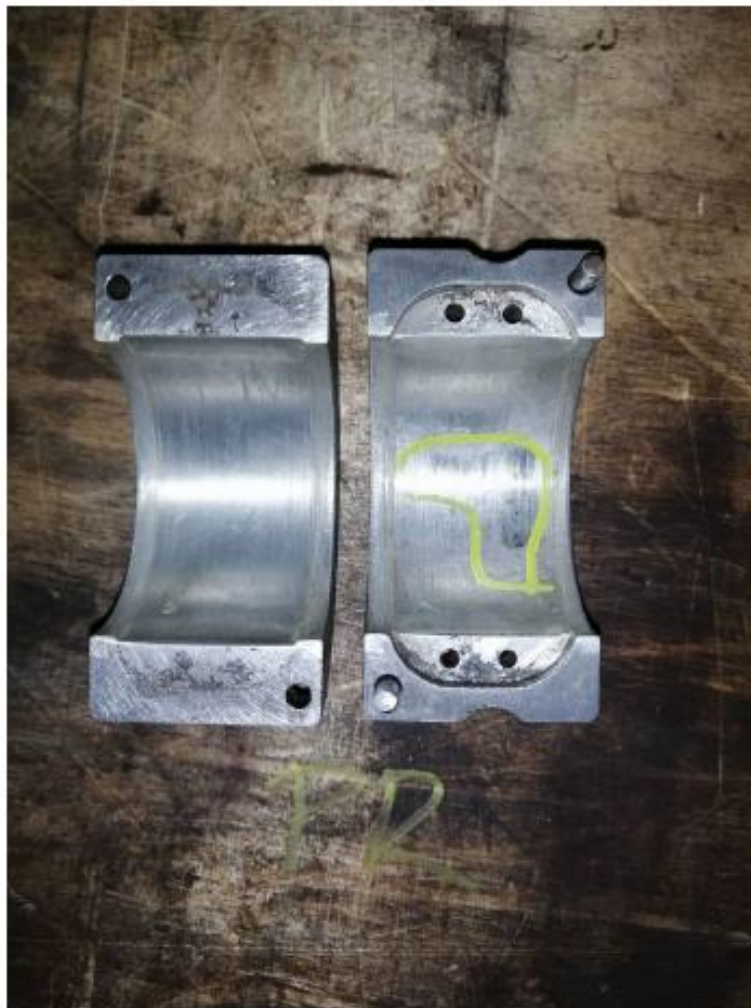
Izvršenim vizualnim pregledom obje polovice radijalnog ležaja uočena je oštećena i istrošena bijela kovina te ležaj dimenzionalno ne odgovara rukavcu.
