Master's thesis / Specijalistički diplomski stručni

ANALIZA NESREĆA U RAFINERIJI TESORO MARTINEZ

ACCIDENT ANALYSIS IN TESORO MARTINEZ REFINERY

Final paper

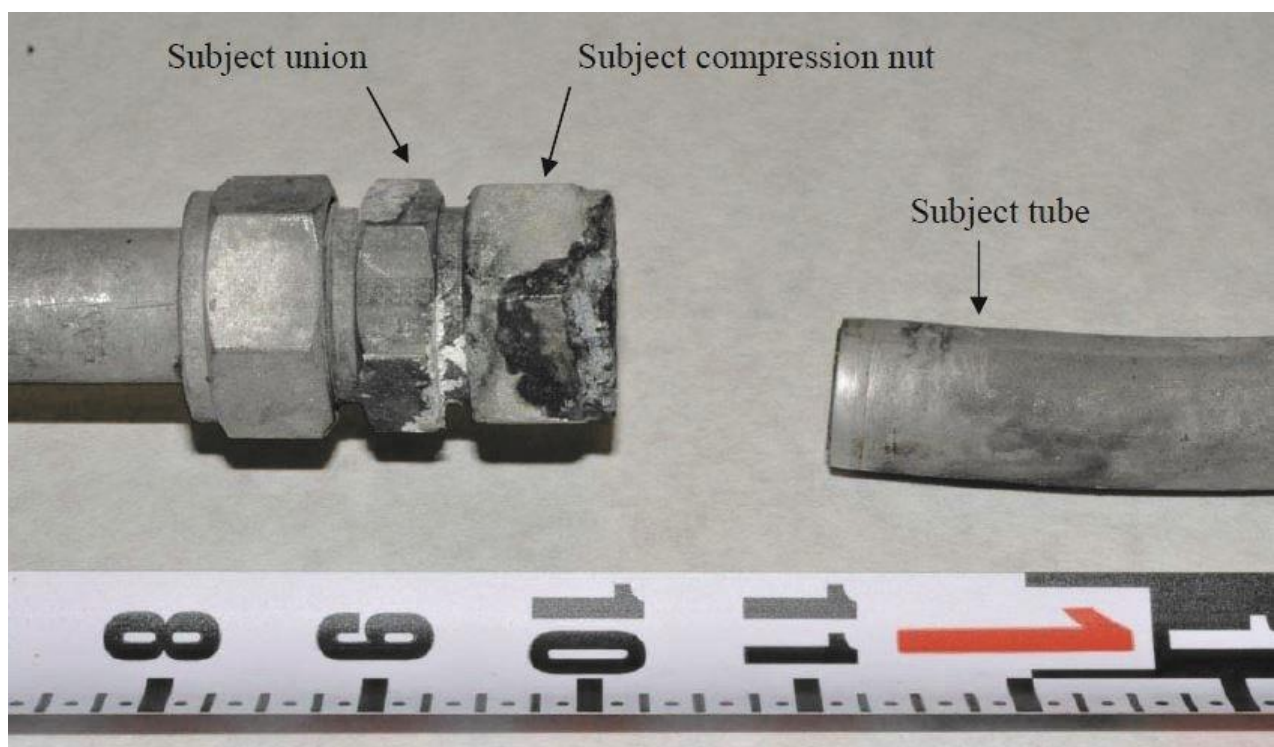
Sustav za uzorkovanje koji je sudjelovao u incidentu 12. veljače 2014. godine prestao je s radom radi održavanja. Počevši od 26. studenog 2013. zbog curenja cijevi i nepravilno izrađenog spremnika za uzorke. Unatoč tome što sustav za uzorkovanje nije u funkciji, jedinica za alkiliranje nastavila je raditi kao i obično. Tesoro tehničko osoblje izvijestilo je CSB da ova uzorak stanica nije presudna za svakodnevni rad jedinice za alkilaciju. Davatelj licence za tehnologiju jedinice alkilacije preporučuje uzorkovanje ove kiseline jednom dnevno kako bi se potvrdilo da instrumenti i kontrole pravilno rade. Tesoro je izvršio održavanje na sustavu za uzorke 10. i 11. veljače 2014., što je uključivalo i zamjenu spremnika. Zbog nedostataka u programu održavanja, uključujući nedostatke u planiranju, dokumentaciji i komunikaciji, Tesoro nije učinkovito popravio niti testirao cijev prije stavljanja u uporabu.

U sporazumu između CSB-a, Cal / OSHA-e i Tesoro-a, CSB je naručio Anamet, Inc., tvrtku za inženjering materijala i laboratorijsko ispitivanje, da provede ispitivanja na propalom cijevi (slika 4). CSB je 15. kolovoza 2014. objavio izvješće o tehničkoj procjeni s detaljnim rezultatima ispitivanja i zaključcima⁹. U izvješću je zaključeno da je ispuštanje sumporne kiseline 12. veljače 2014. nastalo kao posljedica neuspjeha priključka cijevi od nehrđajućeg čelika koji se raspao zbog nedovoljnog zatezanja između cijevi i kompresijskog spoja na stanici za uzorkovanje sumporne kiseline.

Slika 4: Fotografija spoja cijevi koja je propustila sumpornu kiselinu i rezultirala je incidentom 12.veljače 2014. Ova fotografija potječe iz izvještaja CSB-ove tehničke procjene koja utvrđuje da je kompresijski spoj bio nedovoljno zategnut. [Proces safety culture case study Martinez, California, No. 2014-02-I-CA]

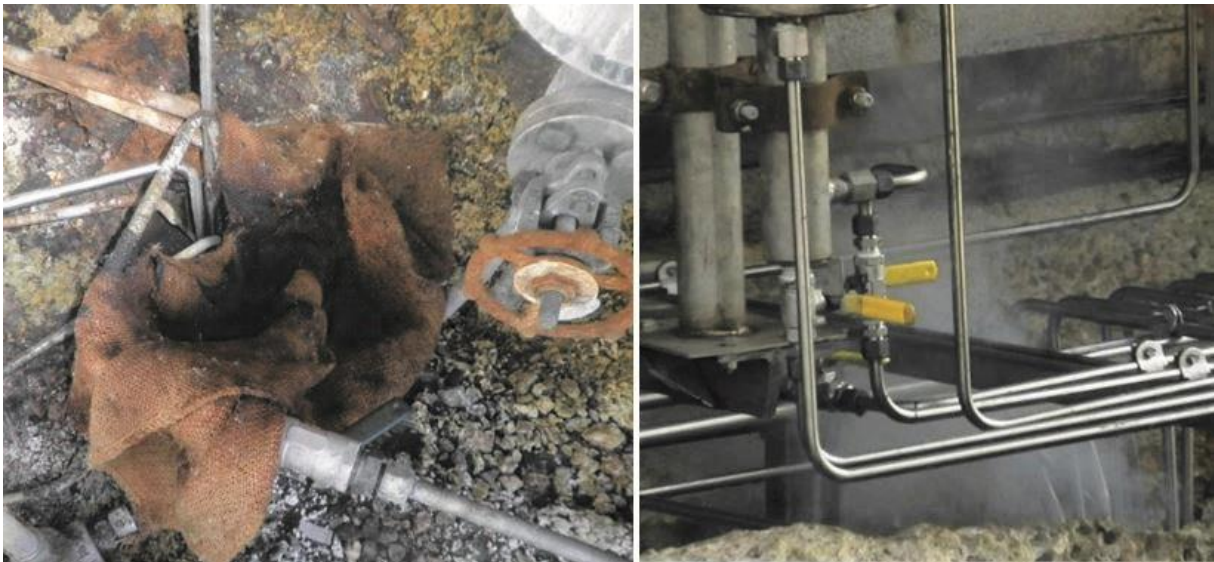
Sustavi za uzorkovanje sumporne kiseline u rafineriji Tesoro Martinez pažljivo su izlagali operatere kako bi se izbjegli rizici. Čak i kada se provodilo onako kako je namijenio Tesoro, postupak uzorkovanja stvorio je opasni oblak bijele pare koji se vjerojatno sastoji od kiselog plina i para ugljikovodika kada se materijal istisnuo iz taložitelja kiseline do procesne kemijske kanalizacije. Ovo predstavlja očiti respiratorni rizik za operatere koji sudjeluju u uzorkovanju. Uz to, zbog opasnosti koje je predstavljala ova stanica za uzorkovanje, postupak uzoraka kiseline u rafineriji Tesoro Martinez zahtijevao je operatere da evakuiraju radnike u blizini iz područja prije pokretanja postupka uzorkovanja. Umjesto da reinvestira postupak uklanjanja oblaka pare, Tesoro je postavio vreće za napuhavanje oko otvora za odvod procesa kako bi smanjio veličinu oblaka pare stvorene postupkom uzorkovanja (slika 5).

Slika 5: Fotografija s lijeve strane prikazuje vreću s protupožarnim pokrivačem koja pokriva procesni odvod kanalizacije na jednoj od stanica uzoraka sumporne kiseline u rafineriji Tesoro Martinez. Fotografija desno prikazuje oblak bijele pare koji se oslobađa iz procesne odvodnje kad Tesorovi operatori provode postupak uzorkovanje sumporne kiseline. [Proces safety culture case study Martinez, California, No. 2014-02-I-CA]

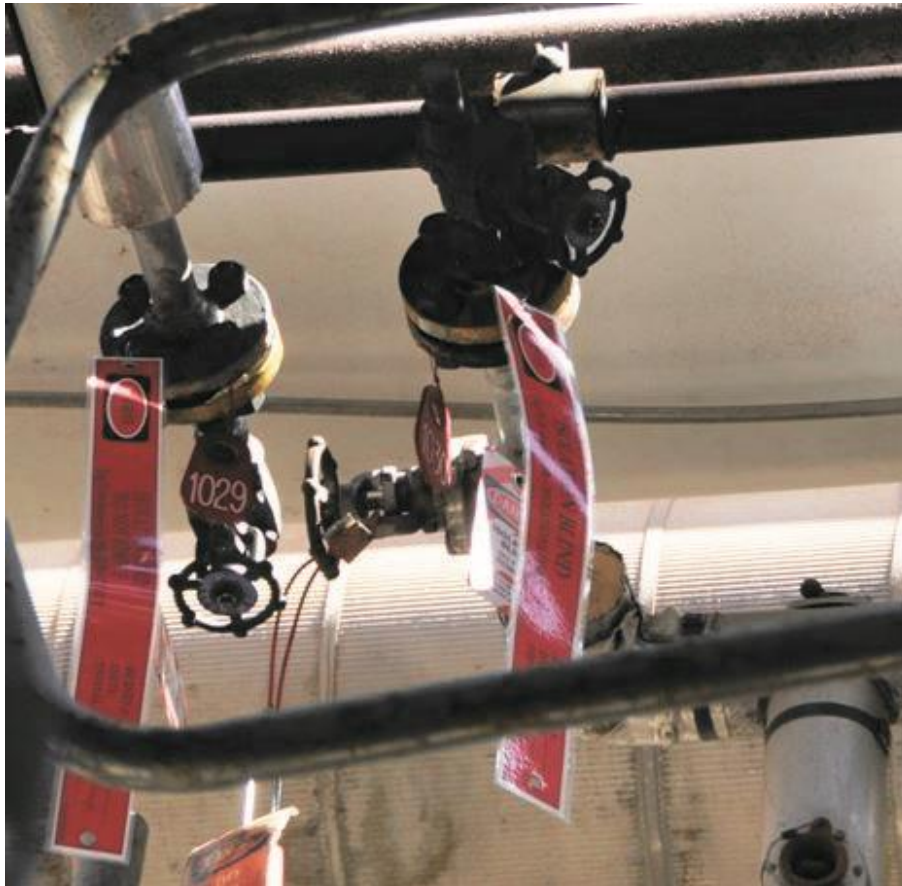
Slika 19: Fotografija izolacije cijevi za opskrbu tekućim butanom u reaktoru alkilacije poslije incidenta. Ova fotografija prikazuje isti cjevovod prikazan na desnoj fotografiji na slici 18. Tesoro je dva dana nakon incidenta u ožujku izmijenio izolaciju cijevi tekućeg butana kako bi odgovarao praksi preporučenog u API-ju, zahtjevima Tesorovih korporativnih standarda i preporukama postupaka Tesoro Martinez odvajanjem i instaliranjem izolacije prirubnice na svakom kraju izoliranog cjevovoda. [Proces safety culture case study Martinez, California, No. 2014-02-I-CA]
