Veleučilište u Karlovcu
Odjel Sigurnosti i zaštite
Specijalistički diplomski stručni studij sigurnosti i zaštite

ANALIZA NESREĆA U RAFINERIJI TESORO MARTINEZ

ZAVRŠNI RAD

ACCIDENT ANALYSIS IN TESORO MARTINEZ REFINERY

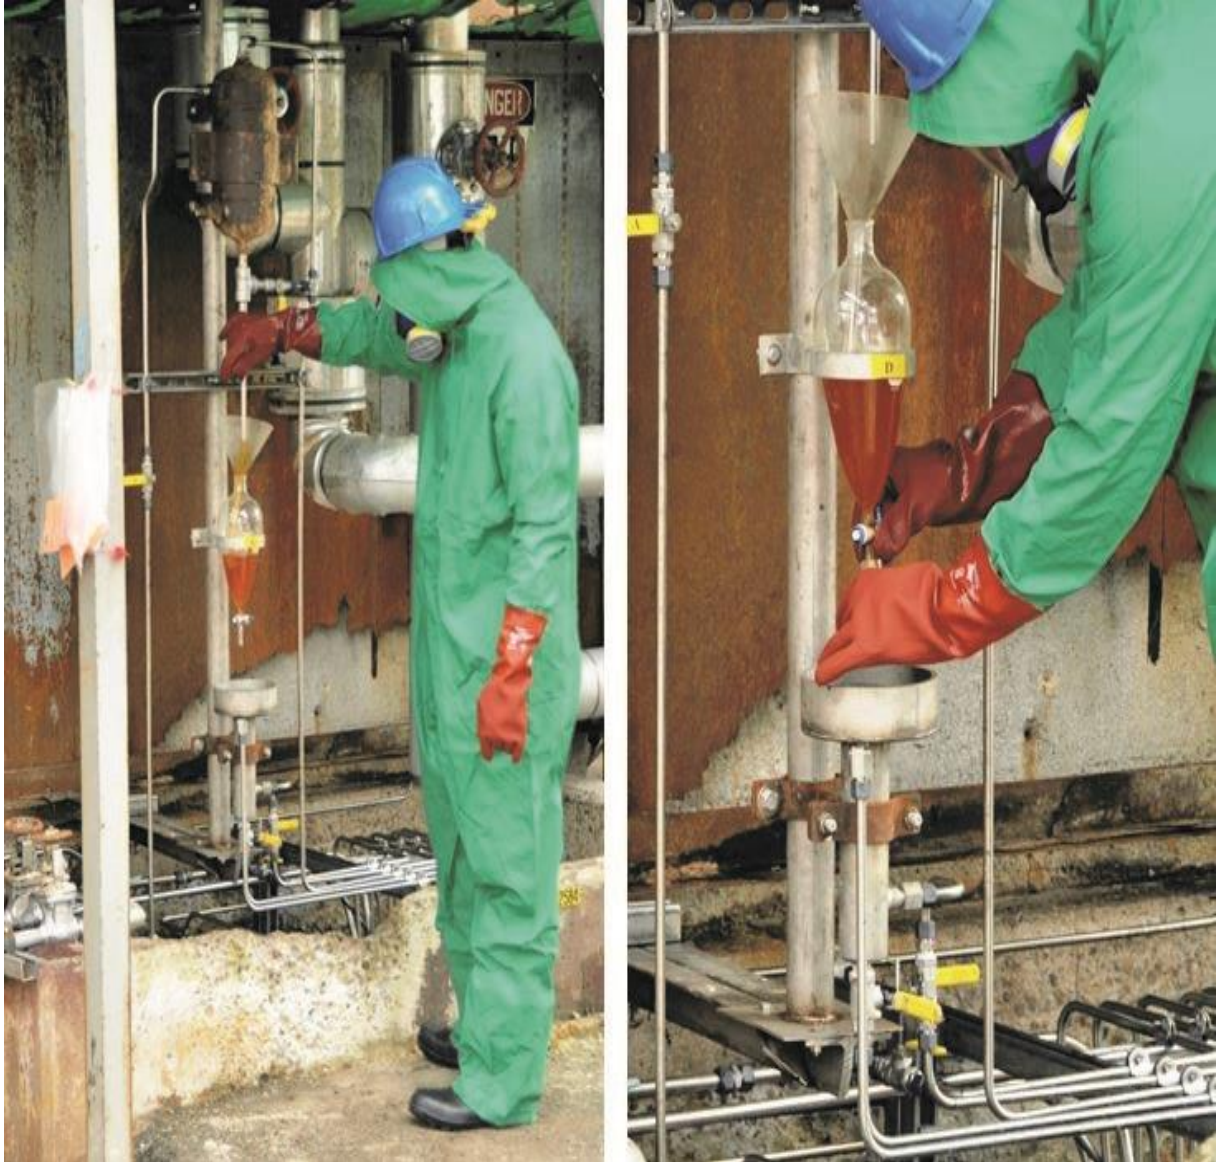
Slika 7: Fotografije operatera u rafineriji Tesoro Martinez koji uzima uzorak sumporne kiseline. Ove fotografije snimljene su nakon incidenta 12. veljače 2014. s novim zahtjevima za zaštitu osobnih podataka. Tesorovom sustavu za uzorkovanje sumporne kiseline potrebna su dva odvojena jednosatna čekanja kako bi se ugljikovodici mogli otpustiti u atmosferu. Uz potencijalno izlaganje tekućoj kiselinu, postupak uzorkovanja izlaže operatera ugljikovodičnim parama i parama sumporne kiseline. Nakon incidenta Tesoro je nadgradio zahtjeve za zaštitu osoblja koji su uključivali respirator i zaštitno odijelo za cijelo tijelo. [Proces safety culture case study Martinez, California, No. 2014-02-I-CA]

Nakon incidenta 12. veljače 2014., Tesoro je nadgradio zahtjeve za OZO tijekom uzorkovanja kiseline, uključujući kompletno odijelo s kiselinom i respirator za pročišćavanje zraka (slika 7).
