# **ANALIZA NESREĆA U RAFINERIJI TESORO MARTINEZ**

ZAVRŠNI RAD

# **ACCIDENT ANALYSIS IN TESORO MARTINEZ REFINERY**

Naslov: Analiza nesreća u rafineriji Tesoro Martinez

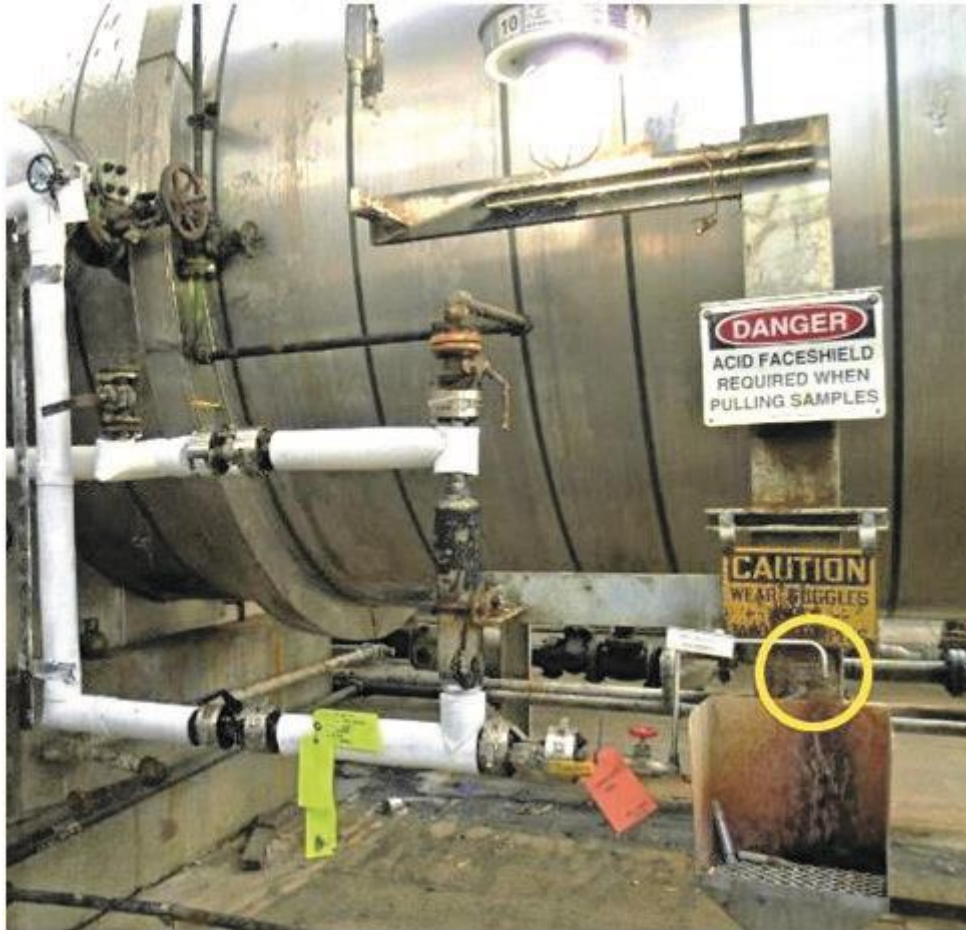
Oprema za uzorkovanje kiseline u postrojenju za alkiliranje sumporne kiseline u rafineriji tvrtke Y također je robusnija od sustava u Tesoro Martinezu koji je sudjelovao u incidentu 12. veljače 2014. godine. Tvrtka Y oprema za uzorkovanje kiseline sastoji se prije svega od cjevovoda s samo kratkim presjekom cijevi koje se koriste za skupljanje uzorka kiseline (slika 11). Oprema za uzorkovanje (cjevovodi, ventili i cijevi) koju koristi tvrtka Y bolje je dizajnirana i održavana od opreme u rafineriji Tesoro Martinez (lijeva fotografija na slici 3).

*Slika 11: Fotografija uzorka sumporne kiseline u rafineriji tvrtke Y. Fotografija prikazuje tipičnu stanicu za uzorkovanje sumporne kiseline u rafineriji. Žuti krug identificira mjesto na kojem operater dobiva uzorak kiseline. [Proces safety culture case study Martinez, California, No. 2014-02-I-CA]*
