Undergraduate thesis / Završni rad

**UPOTREBA REZISTOGRAFA NA PRIMJERU**  
**ZAŠTIĆENOG KRAJOBRAZA "ZELENJAK"**

**ZAVRŠNI RAD**

Cilj ovog rada je utvrđivanje zdravstvenog stanja stabala u neposrednoj blizini "Staze kroz krošnje Zelenjak" koja se nalazi na području zaštićenog krajobraza "Zelenjak". Istraživanje je provedeno na 13 stabala u rujnu 2022. godine. Na stablima je provedena njihova vizualna analiza VTA metodom (Visual Tree Assessment) i mjerenja promjera, a zatim su rezistografom izvedena mikro bušenja. Rezultati istraživanja pokazuju da su sva stabla zdrava i statički sigurna. S obzirom da ovu šetnicu svakodnevno posjećuje veći broj ljudi, što predstavlja dodatni stres okoline na stabla, ističe se potreba da se ispitivanje stanja stabala ponovi kroz određeno vremensko razdoblje, odnosno da se monitoring nastavi.

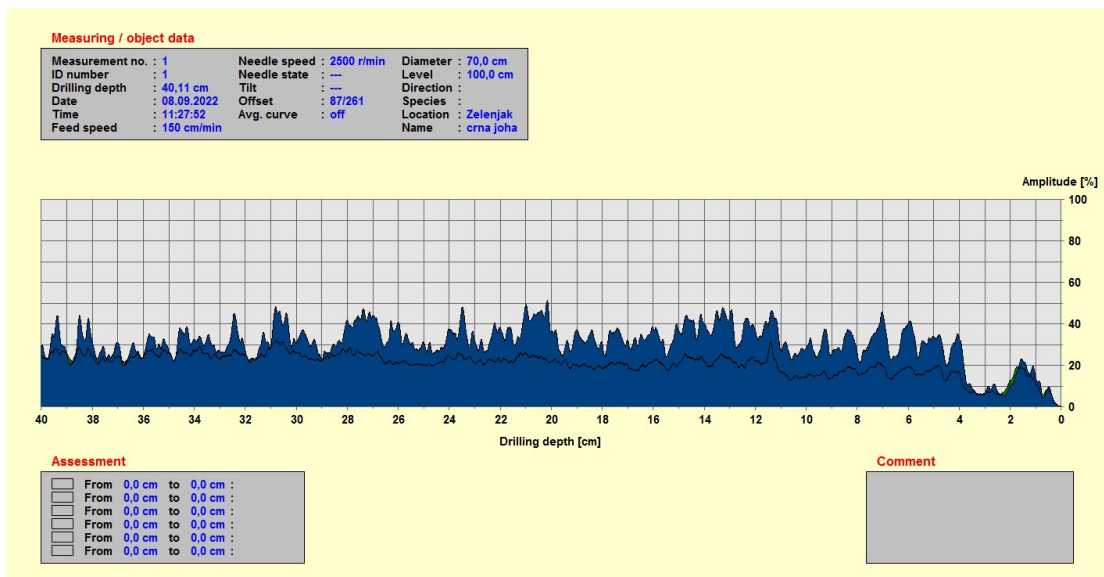
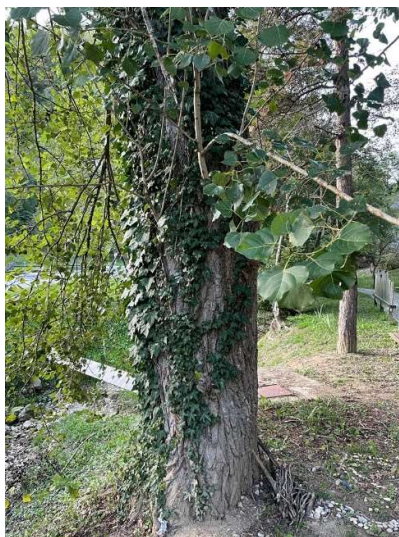
Slika 10. Stablo 1 (Foto: I. Slivonja)

Vrsta stabla (slika 10.) crna joha (*Alnus glutinosa*), dubina bušenja 40,11 cm, brzina bušenja 150 cm/min, brzina igle 2500 r/m, promjer 70,0 cm, razina 100,0 cm (grafikon 1.). Znakova oštećenja nema.

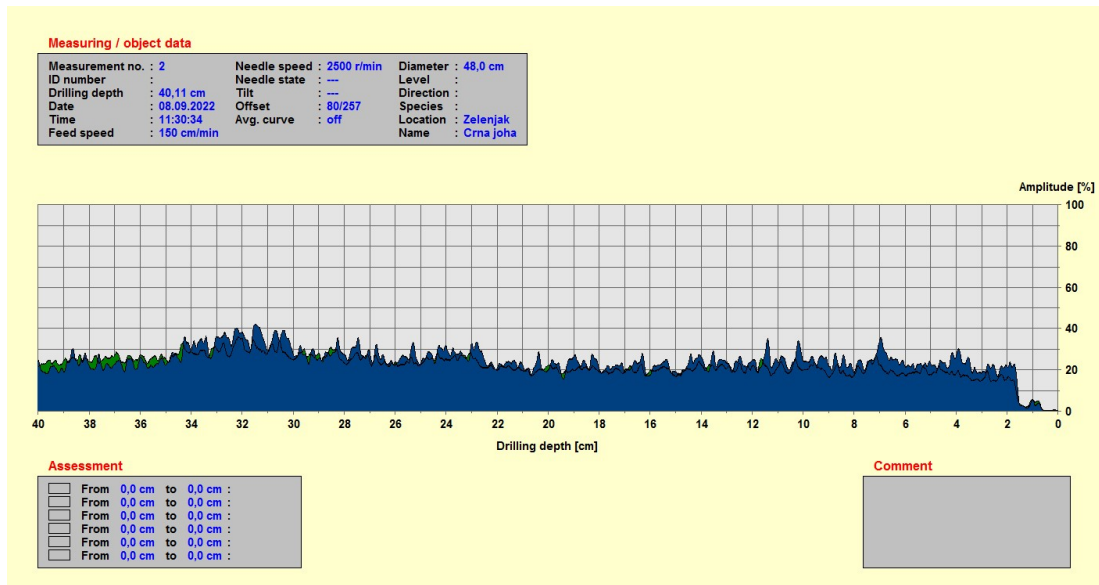
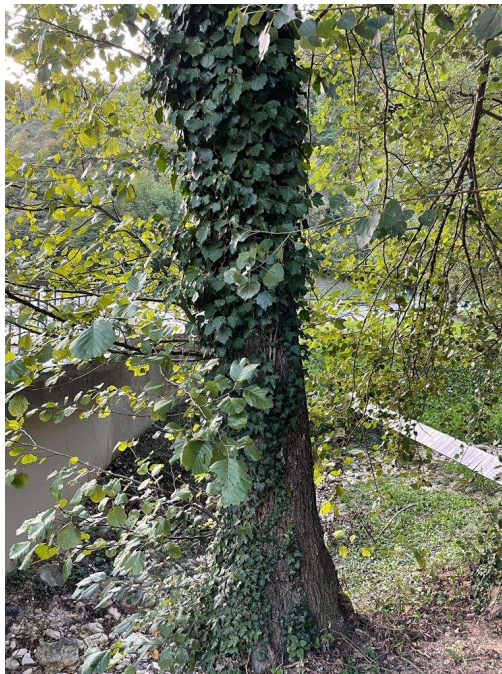
Slika 11. Stablo 2 (Foto: I. Slivonja)

Vrsta stabla (slika 11.) crna joha (*Alnus glutinosa*), dubina bušenja 40,11 cm, brzina bušenja 150 cm/min, brzina igle 2500 r/m, promjer 48,0 cm (grafikon 11.). Znakova oštećenja nema.

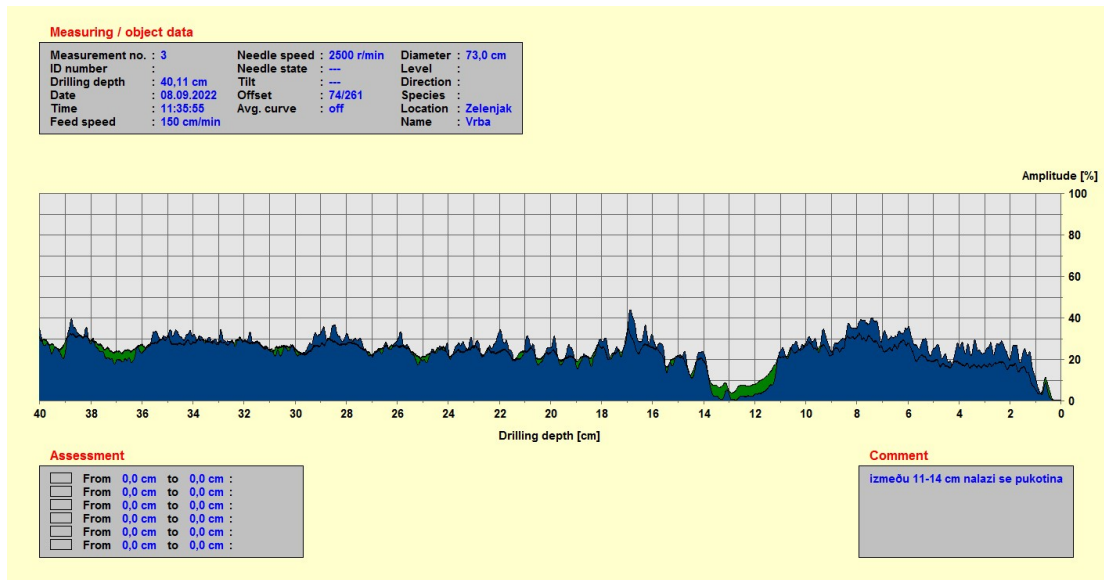
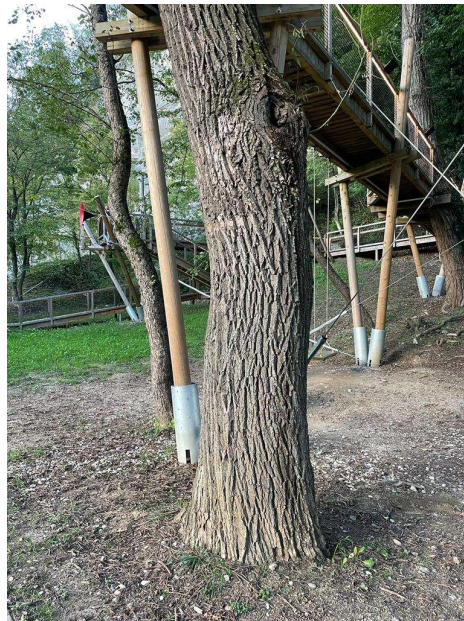
Slika 12. Stablo 3 (Foto: I. Slivonja)

Vrsta stabla (slika 12.) vrba (*Salix sp.*), dubina bušenja 40,11 cm, brzina bušenja 150 cm/min, brzina igle 2500 r/m, promjer 73,0 cm (grafikon 3.). Između 11-14 cm nalazi se pukotina, drugih znakova znatnijih oštećenja nema.

U rujnu 2022. godine provedeno je mjerenje 12 stabala za koja je utvrđeno da nemaju znakova oštećenja, osim stabla broj 3 za koje je utvrđeno da se između 11-14 cm nalazi pukotina, ali drugih znakova znatnijeg oštećenja nema.

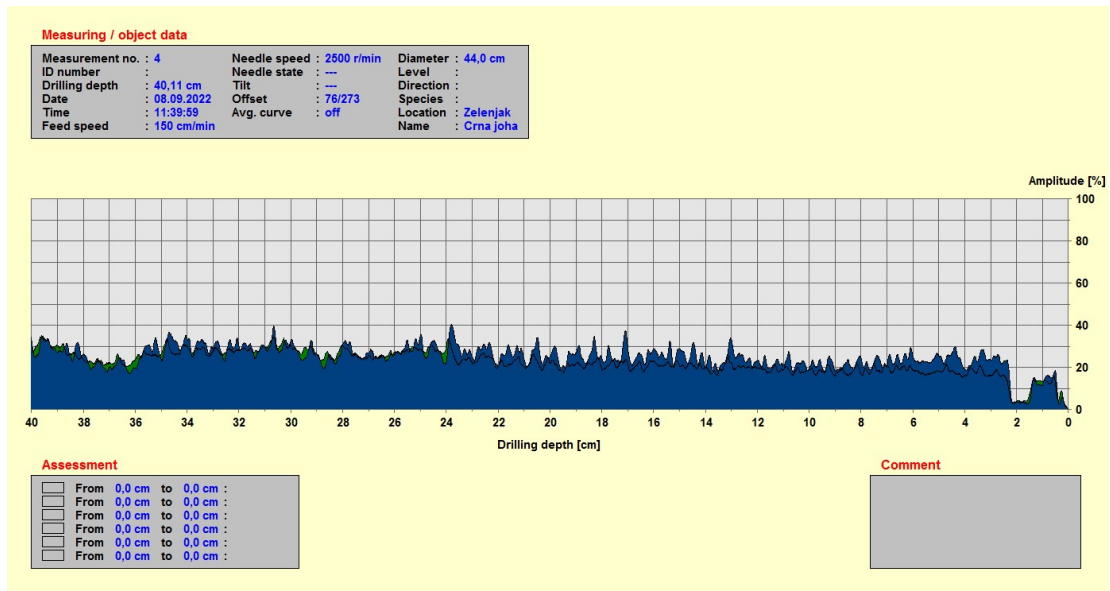
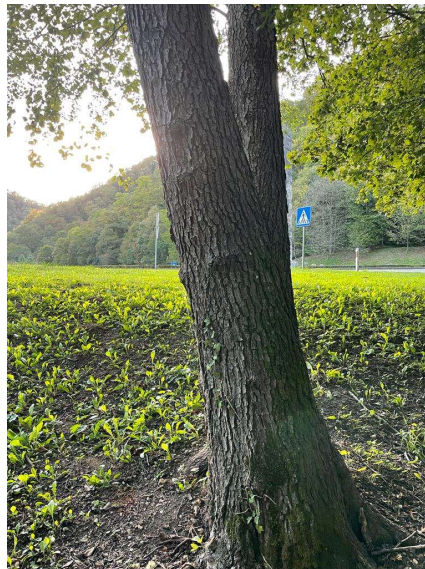
Slika 13. Stablo 4 (Foto: I. Slivonja)

Vrsta stabla (slika 13.) crna joha (*Alnus glutinosa*), dubina bušenja 40,11 cm, brzina bušenja 150 cm/min, brzina igle 2500 r/m, promjer 44,0 cm (grafikon 4.). Znakova oštećenja nema.

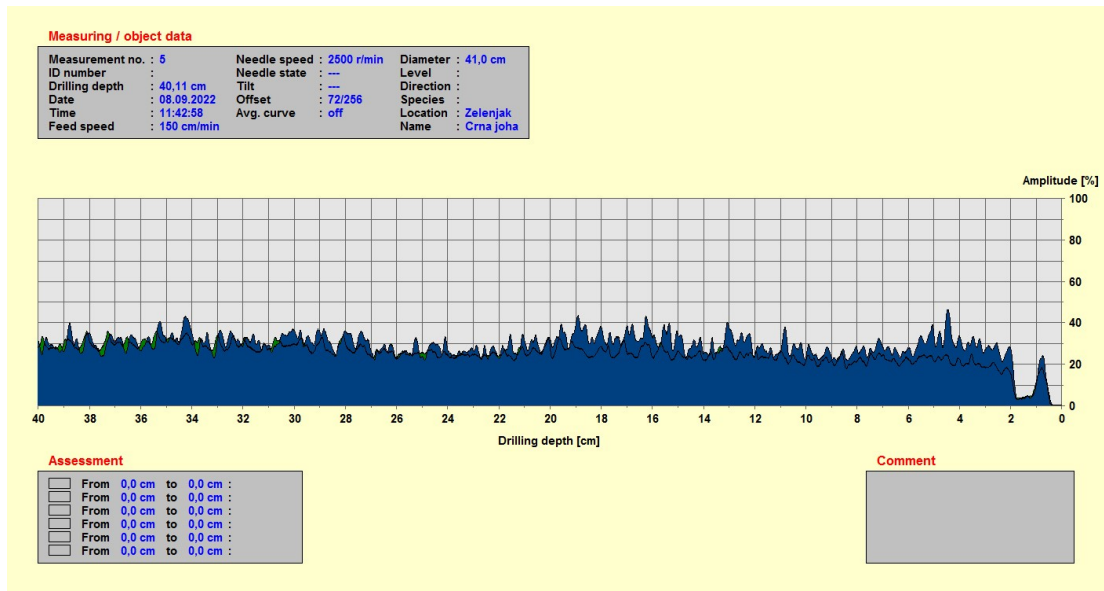
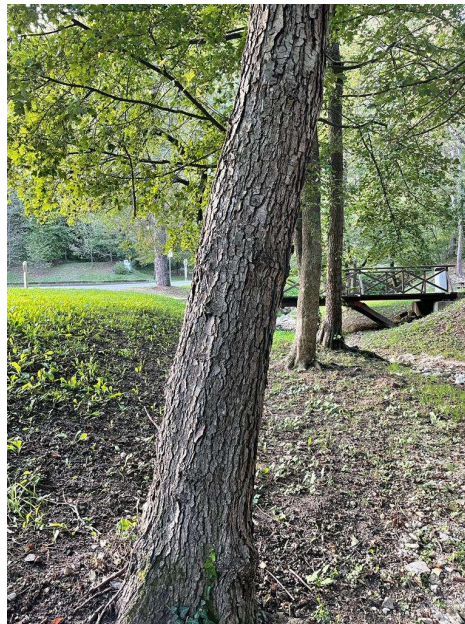
Slika 14. Stablo 5 (Foto: I. Slivonja)

Vrsta stabla (slika 14.) crna joha (*Alnus glutinosa*), dubina bušenja 40,11 cm, brzina bušenja 150 cm/min, brzina igle 2500 r/m, promjer 41,0 cm (grafikon 5.). Znakova oštećenja nema.

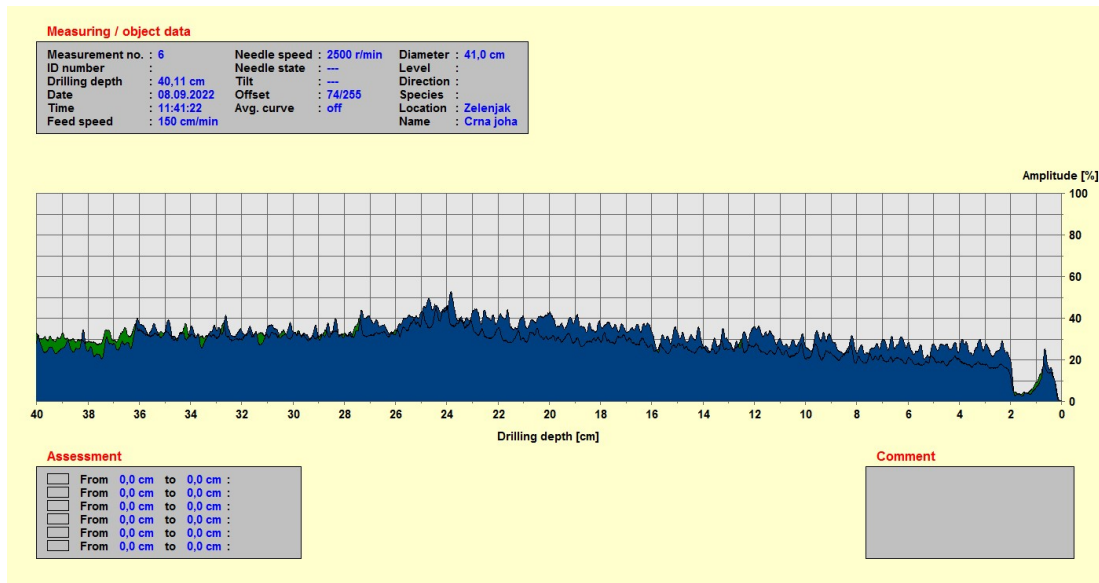
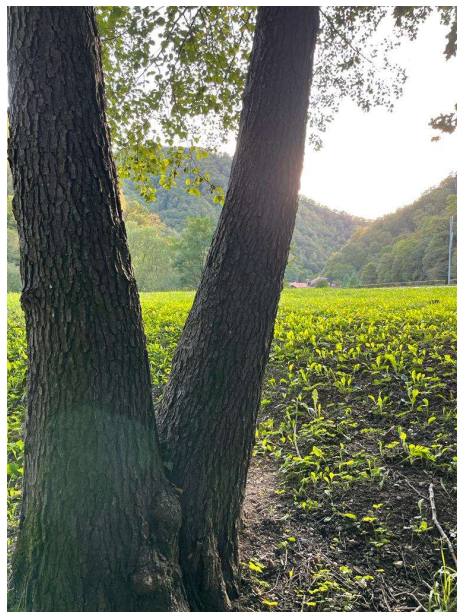
Slika 15. Stablo 6 (Foto: I. Slivonja)

Vrsta stabla (slika 15.) crna joha (*Alnus glutinosa*), dubina bušenja 40,11 cm, brzina bušenja 150 cm/min, brzina igle 2500 r/m, promjer 41,0 cm (grafikon 6.). Znakova oštećenja nema.

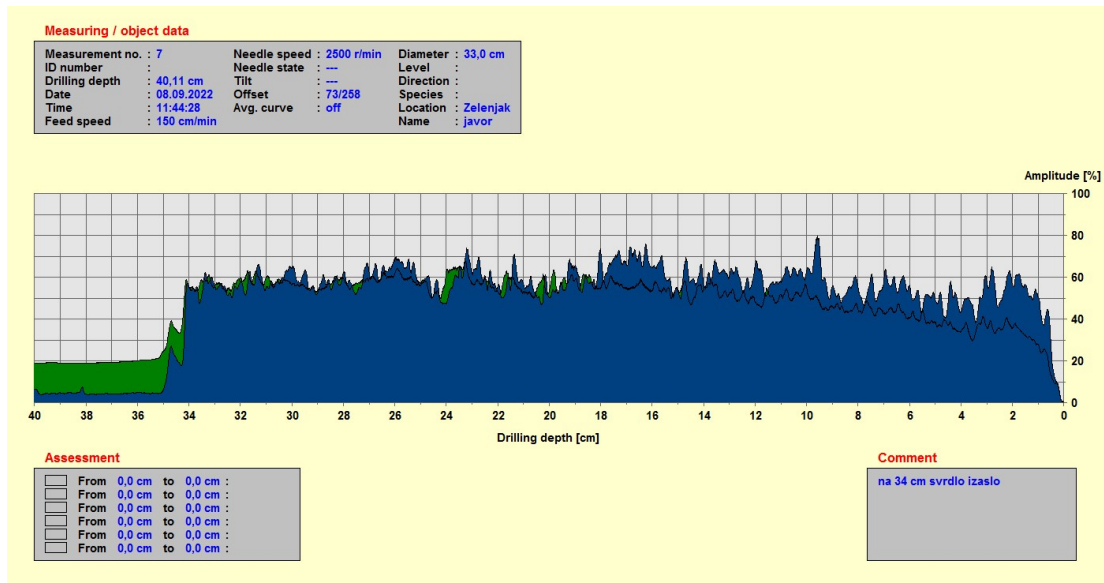
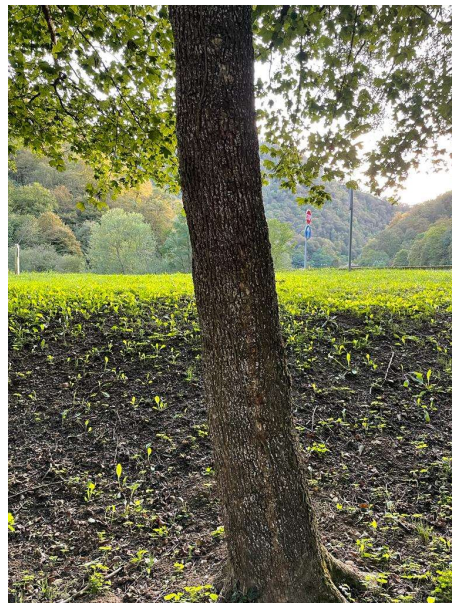
Slika 16. Stablo 7 (Foto: I. Slivonja)

Vrsta stabla (slika 16.) javor (*Acer sp.*), dubina bušenja 40,11 cm, brzina bušenja 150 cm/min, brzina igle 2500 r/m, promjer 33,0 cm (grafikon 7.), na 34 cm svrdlo izašlo. Znakova oštećenja nema.

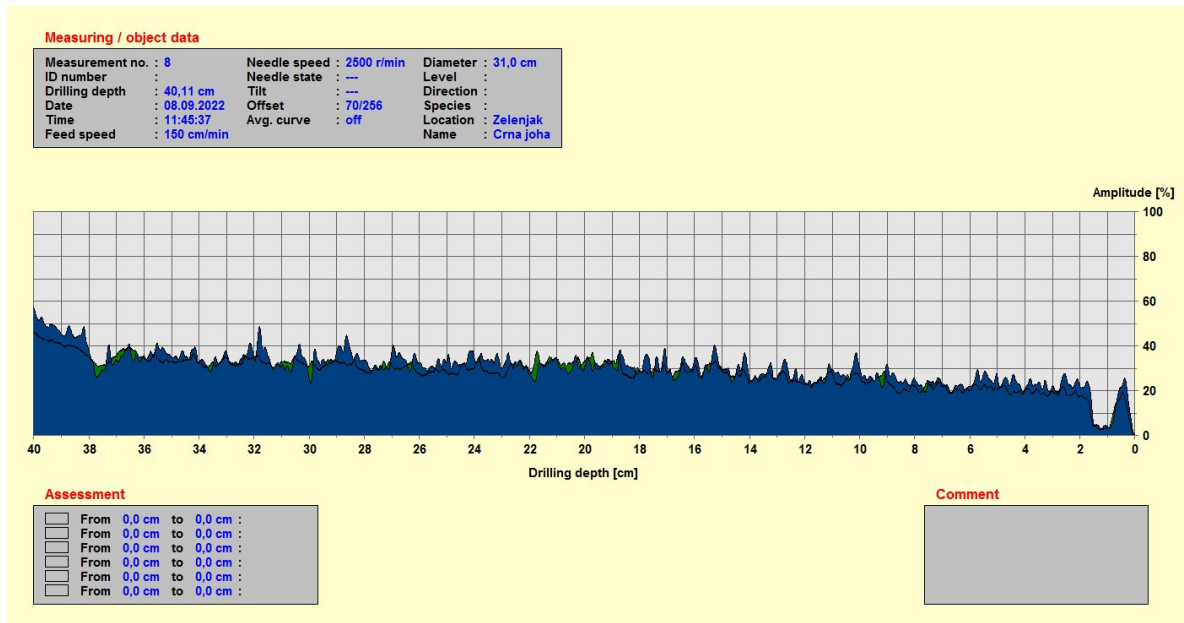
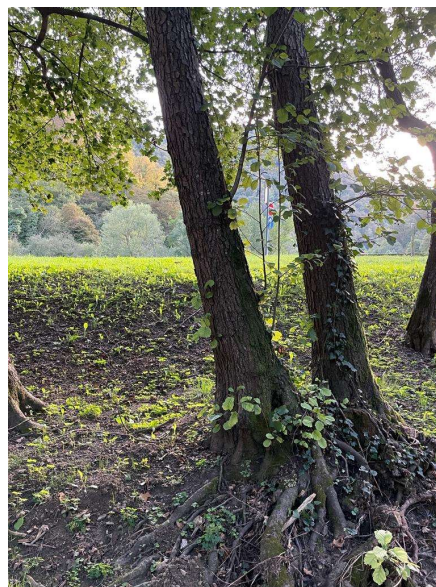
Slika 17. Stablo 8 (Foto: I. Slivonja)

Vrsta stabla (slika 17.) crna joha (*Alnus glutinosa*), dubina bušenja 40,11 cm, brzina bušenja 150 cm/min, brzina igle 2500 r/m, promjer 31,0 cm (grafikon 8.). Znakova oštećenja nema.

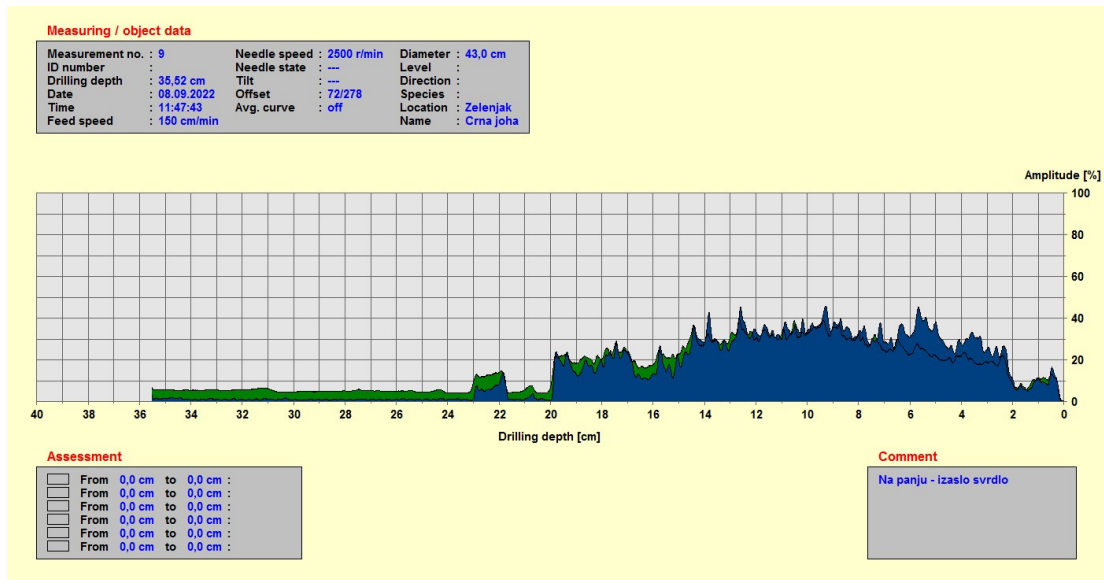
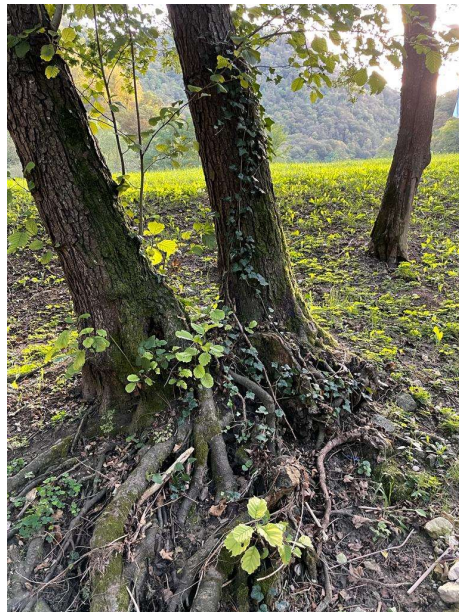
Slika 18. Stablo 9 (Foto: I. Slivonja)

Vrsta stabla (slika 18.) crna joha (*Alnus glutinosa*), dubina bušenja 35,52 cm, brzina bušenja 150 cm/min, brzina igle 2500 r/m, promjer 43,0 cm (grafikon 9.), na panju izašlo svrdlo. Znakova oštećenja nema.

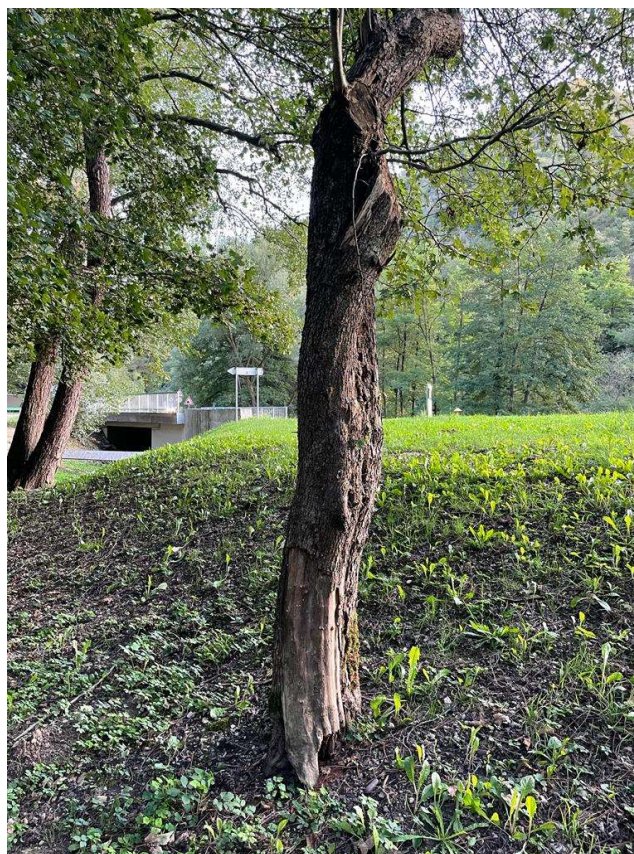
Slika 19. Stablo 10 (Foto: I. Slivonja)

Na stablu 10 mjerenje nije provedeno jer je vizualno, VTA metodom utvrđena slabost stabla (slika 19.) te nema potrebe za primjenu metode rezistografije.

Za stablo broj 10 vizualno je utvrđeno da nije vitalno te mjerenje nije ni rađeno.

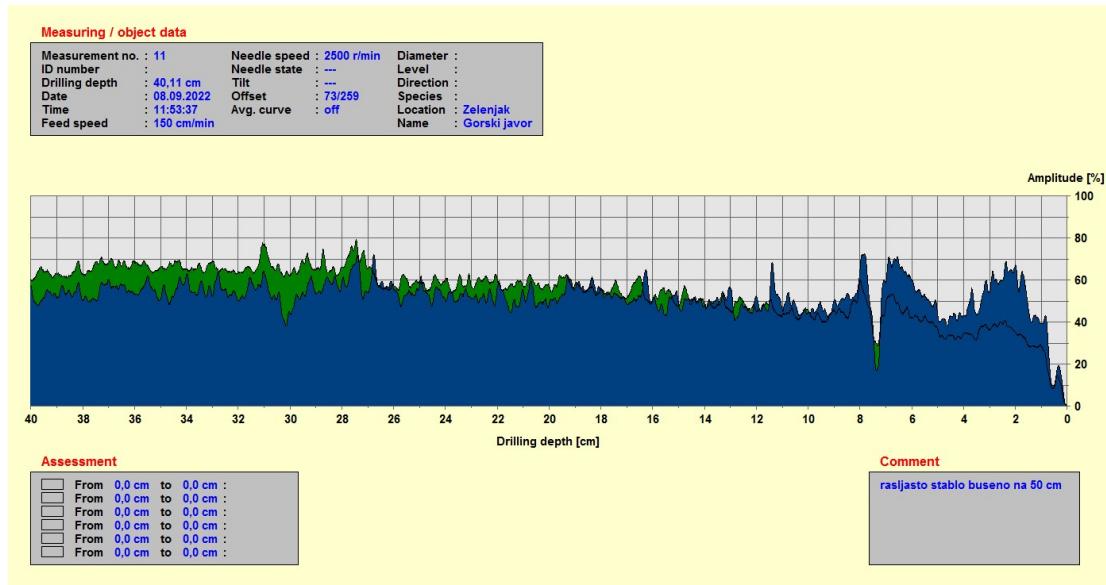
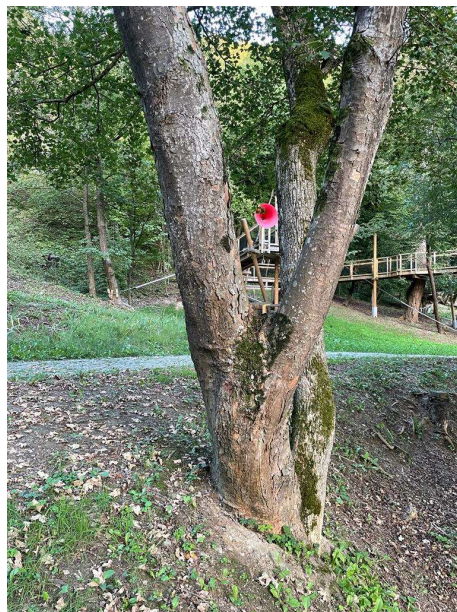
Slika 20. Stablo 11 (Foto: I. Slivonja)

Vrsta stabla (slika 20.) gorski javor (*Acer pseudoplatanus*), dubina bušenja 40,11 cm, brzina bušenja 150 cm/min, brzina igle 2500 r/m (grafikon 10.), bušeno na 50 cm.. Znakova oštećenja nema.

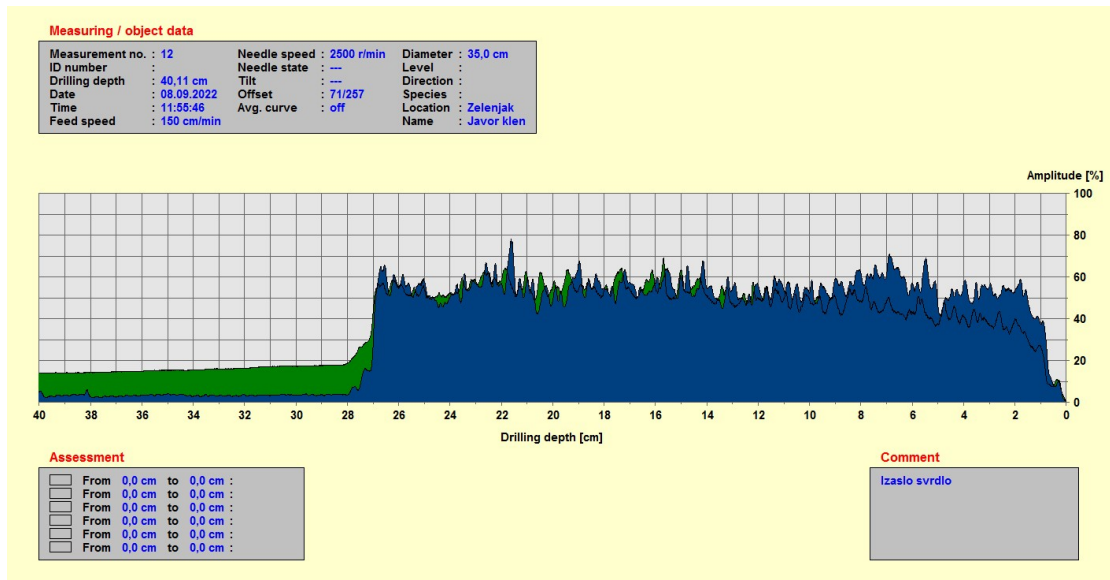
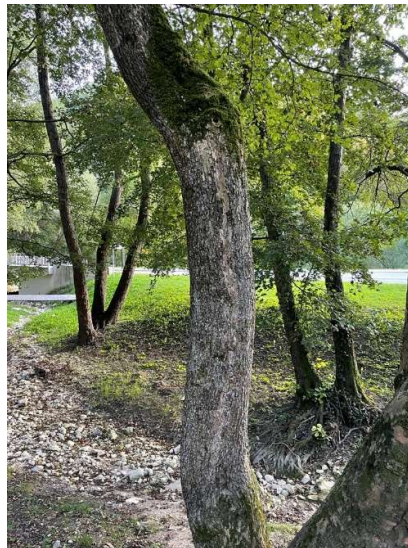
Slika 21. Stablo 12 (Foto: I. Slivonja)

Vrsta stabla (slika 21.) javor klen (*Acer campestre*), dubina bušenja 40,11 cm, brzina bušenja 150 cm/min, brzina igle 2500 r/m, promjer 35,0 cm (grafikon 11.), izašlo svrdlo. Znakova oštećenja nema.

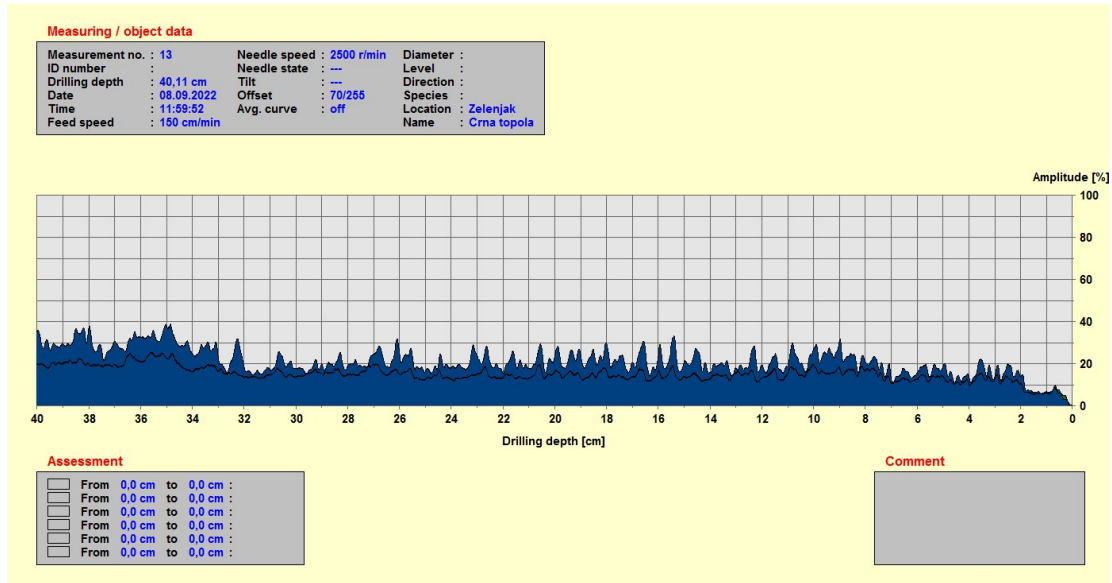
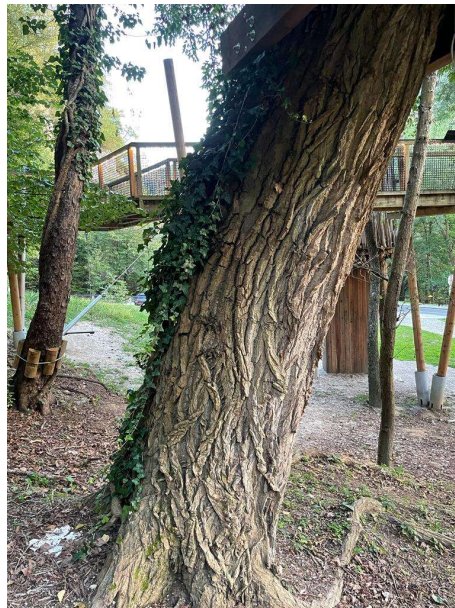
Slika 22. Stablo 13 (Foto: I. Slivonja)

Vrsta stabla (slika 21.) crna topola (*Populus nigra*), dubina bušenja 40,11 cm, brzina bušenja 150 cm/min, brzina igle 2500 r/m, (grafikon 12.). Znakova oštećenja nema.
