# UPOTREBA REZISTOGRAFA NA PRIMJERU ZAŠTIĆENOG KRAJOBRAZA "ZELENJAK"

**Undergraduate thesis / Završni rad**

**2022**

Za ovaj rad je 8 rujna 2022. godine obavljena analiza biološkog (vitalitet) stanja i mehaničkog (statičkog) stanja za 13 stabala u neposrednoj blizini "Staze kroz krošnje Zelenjak". Od toga je 12 stabala pregledano rezistografom, a jedno vizualnom kontrolnom metodom (Visual Tree Assessment).

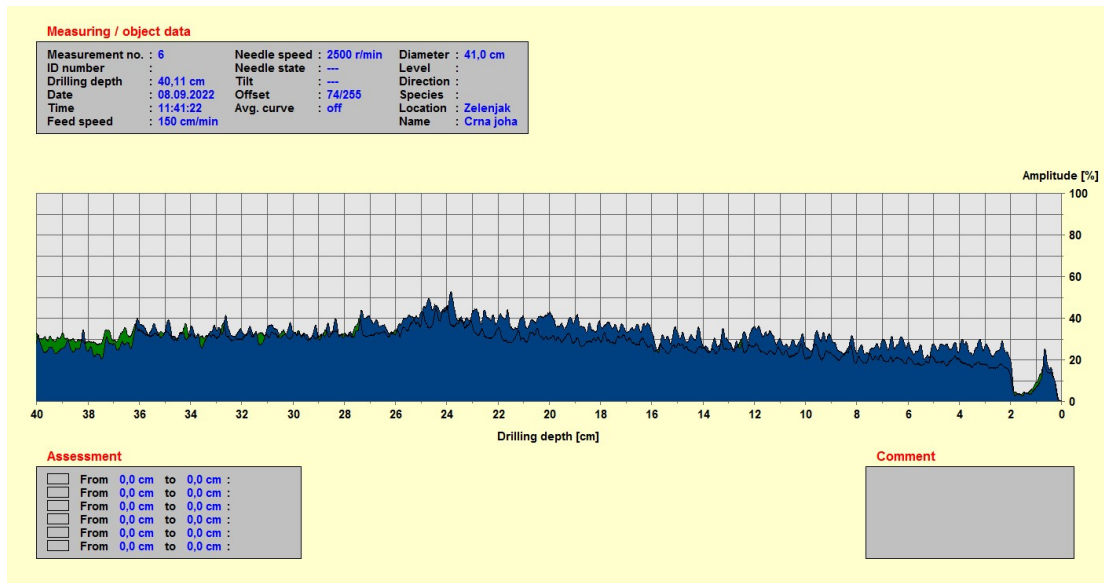
Grafikon br. 6. Grafikon stabla 6

Vrsta stabla (slika 15.) crna joha (*Alnus glutinosa*), dubina bušenja 40,11 cm, brzina bušenja 150 cm/min, brzina igle 2500 r/m, promjer 41,0 cm (grafikon 6.). Znakova oštećenja nema.
