UPOTREBA REZISTOGRAFA NA PRIMJERU ZAŠTIĆENOG KRAJOBRAZA "ZELENJAK"

Undergraduate thesis / Završni rad

2022

Cilj ovog rada je utvrđivanje zdravstvenog stanja stabala u neposrednoj blizini "Staze kroz krošnje Zelenjak" koja se nalazi na području zaštićenog krajobraza "Zelenjak". Istraživanje je provedeno na 13 stabala u rujnu 2022. godine. Na stablima je provedena njihova vizualna analiza VTA metodom (Visual Tree Assessment) i mjerenja promjera, a zatim su rezistografom izvedena mikro bušenja. Rezultati istraživanja pokazuju da su sva stabla zdrava i statički sigurna. S obzirom da ovu šetnicu svakodnevno posjećuje veći broj ljudi, što predstavlja dodatni stres okoline na stabla, ističe se potreba da se ispitivanje stanja stabala ponovi kroz određeno vremensko razdoblje, odnosno da se monitoring nastavi.

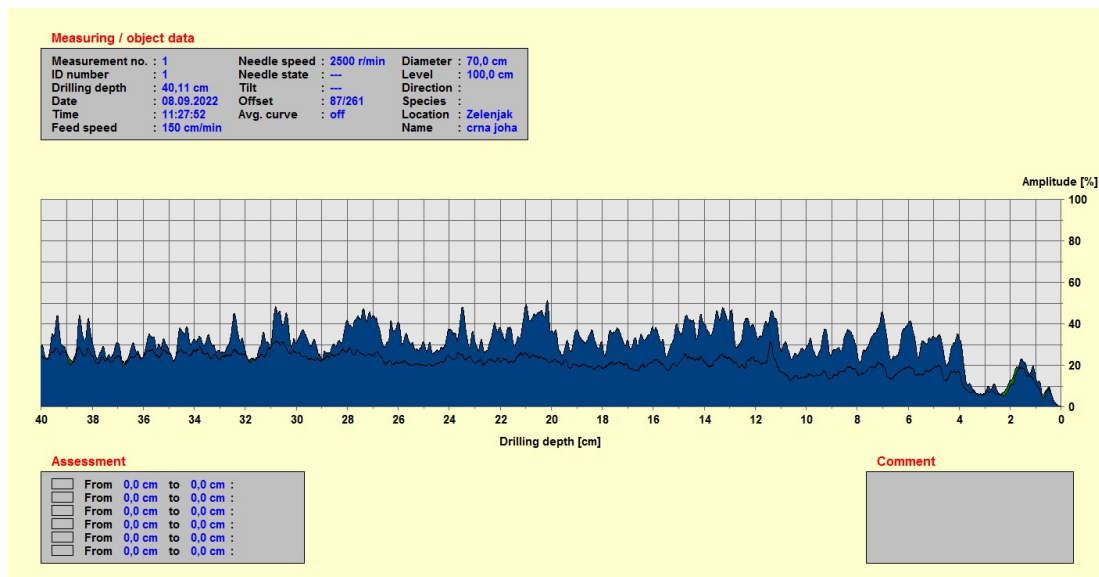
3.1. Analiza stabla broj 1

Vrsta stabla (slika 10.) crna joha (*Alnus glutinosa*), dubina bušenja 40,11 cm, brzina bušenja 150 cm/min, brzina igle 2500 r/m, promjer 70,0 cm, razina 100,0 cm (grafikon 1.). Znakova oštećenja nema.
