UPOTREBA REZISTOGRAFA NA PRIMJERU ZAŠTIĆENOG KRAJOBRAZA "ZELENJAK"

Undergraduate thesis / Završni rad

2022

VELEUČILIŠTE U KARLOVCU
ODJEL LOVSTVA I ZAŠTITE PRIRODE
STUDIJ LOVSTVA I ZAŠTITE PRIRODE

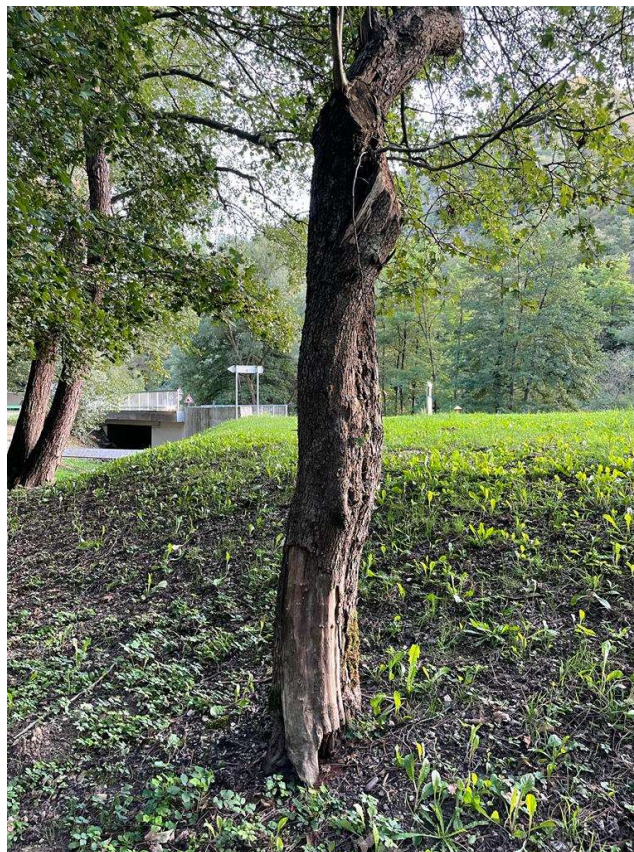
Slika 19. Stablo 10 (Foto: I. Slivonja)

Na stablu 10 mjerenje nije provedeno jer je vizualno, VTA metodom utvrđena slabost stabla (slika 19.) te nema potrebe za primjenu metode rezistografije.

Za stablo broj 10 vizualno je utvrđeno da nije vitalno te mjerenje nije ni rađeno.
