REMONT NIZVODNOG TURBINSKOG ZATVARAČA NA AGREGATU "A" U HE ČAKOVEC

**Remont nizvodnog turbinskog
zatvarača na Agregatu "A" u HE
Čakovec**

**Overhaul of the downstream turbine
shutter at Unit „A“ of HPP Čakovec**

Završni rad

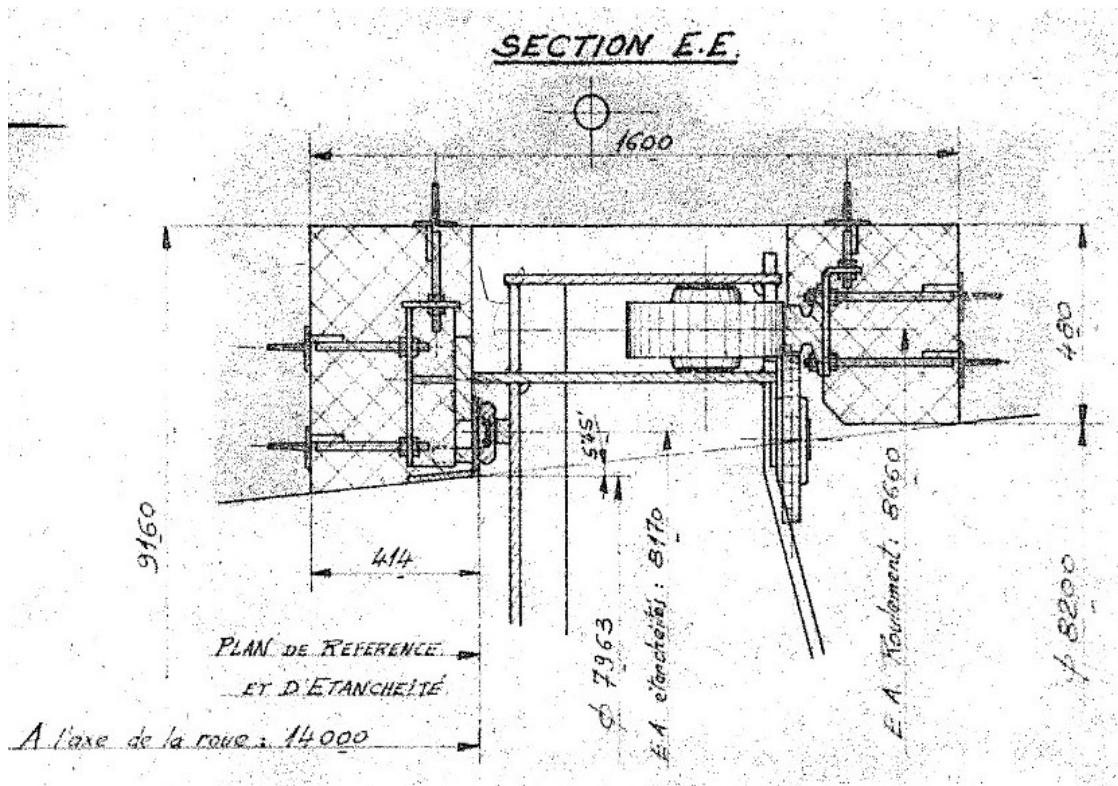
Slika 3.1 Noseći kotač (presjek sklopa kotača)

Prvi faktor je istrošenost ubetoniranih šina na koje se oslanjaju noseći kotači a čime se povećava nizvodni pomak zatvarača. Kao posljedica kotrljanja nosećih kotača po šinama, nastaju oštećenja na šinama u obliku trošenja i nakivanja. Oštećenja su naročito izražena u zoni češćeg oslanjanja kotača Dubine oštećenja odnosno istrošenosti šina iznose i do 5 mm.

Ovakva oštećenja narušavaju nepropusnost zatvarača. Na mjestima oštećenja noseći kotači, kao i cijeli zatvarač odmiču se od ravnine brtvljenja i time smanjuju ili potpuno poništavaju prednapon brtvi odnosno mogućnost brtvljenja.

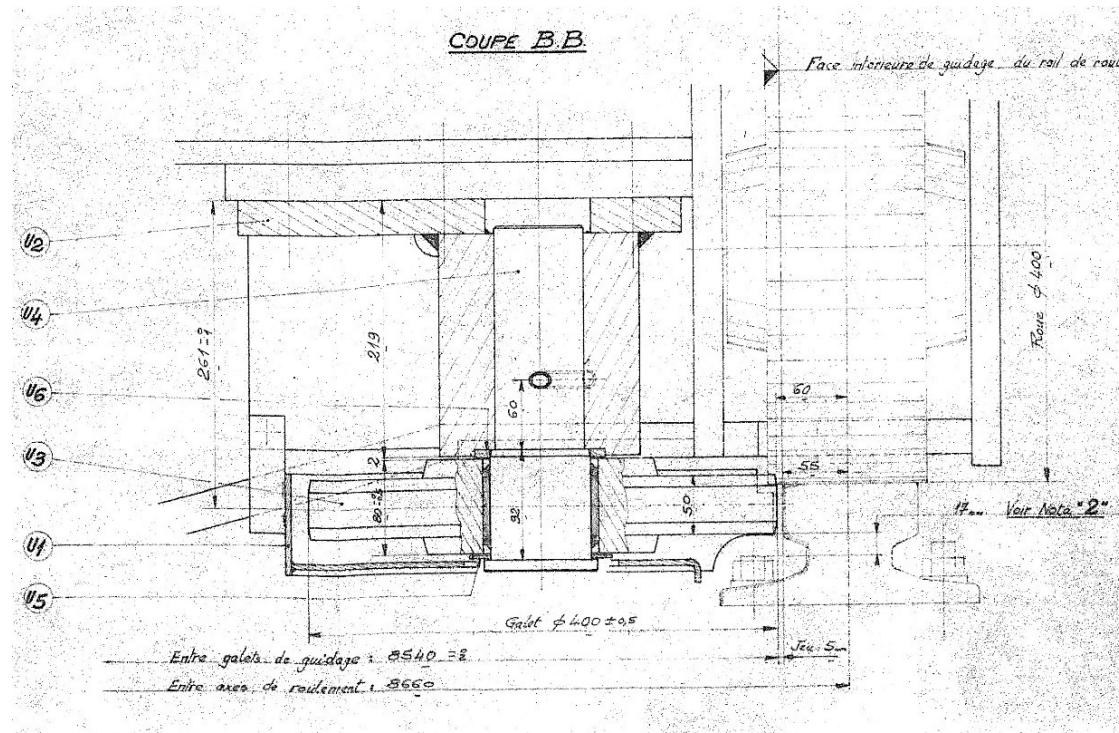
Slika 3.2 Vodeći kotač (presjek sklopa kotača)

Još jedna direktna posljedica kotrljanja nosećih kotača po šinama su oštećenja na nosećim kotačima. Tijekom vremena na obodima kotača nastaju oštećenja zbog kotrljanja po šinama pri veliki opterećenjima, bilo zbog trošenja, bilo zbog kontakta sa krutim česticama.

Ta oštećenja isto tako smanjuju nepropusnost zatvarača. Na mjestima oštećenja, odnosno zbog smanjenog promjera kotača nastalog trošenjem, noseći kotači zajedno sa cijelim zatvaračem se odmiču od ravnine brtvljenja i time smanjuju ili potpuno poništavaju prednapon brtvi i mogućnost brtvljenja. Kotači su po obodu istrošeni i do 4 mm, što je po vrijednosti vrlo blizu ukupnoj vrijednosti prednapona brtvi zatvarača. Daljnje smanjenje prednapona brtvi dešava se i zbog povećane zračnosti u ležajima nosećih kotača. Zračnost u ležajevima kotača nastaje njihovim mehaničkim trošenjem. Zbog povezanosti problema nosećih kotača i šina rješavanje oba problema mora biti usklađeno i paralelno da bi se osigurao pravilan međusobni položaj zatvarača i ravnine brtvljenja.

Ista problematika javlja se i na vodećim kotačima koji su u kontaktu sa unutarnjim bočnim plohama šina te se i na njih mogu primijeniti ista rješenja.

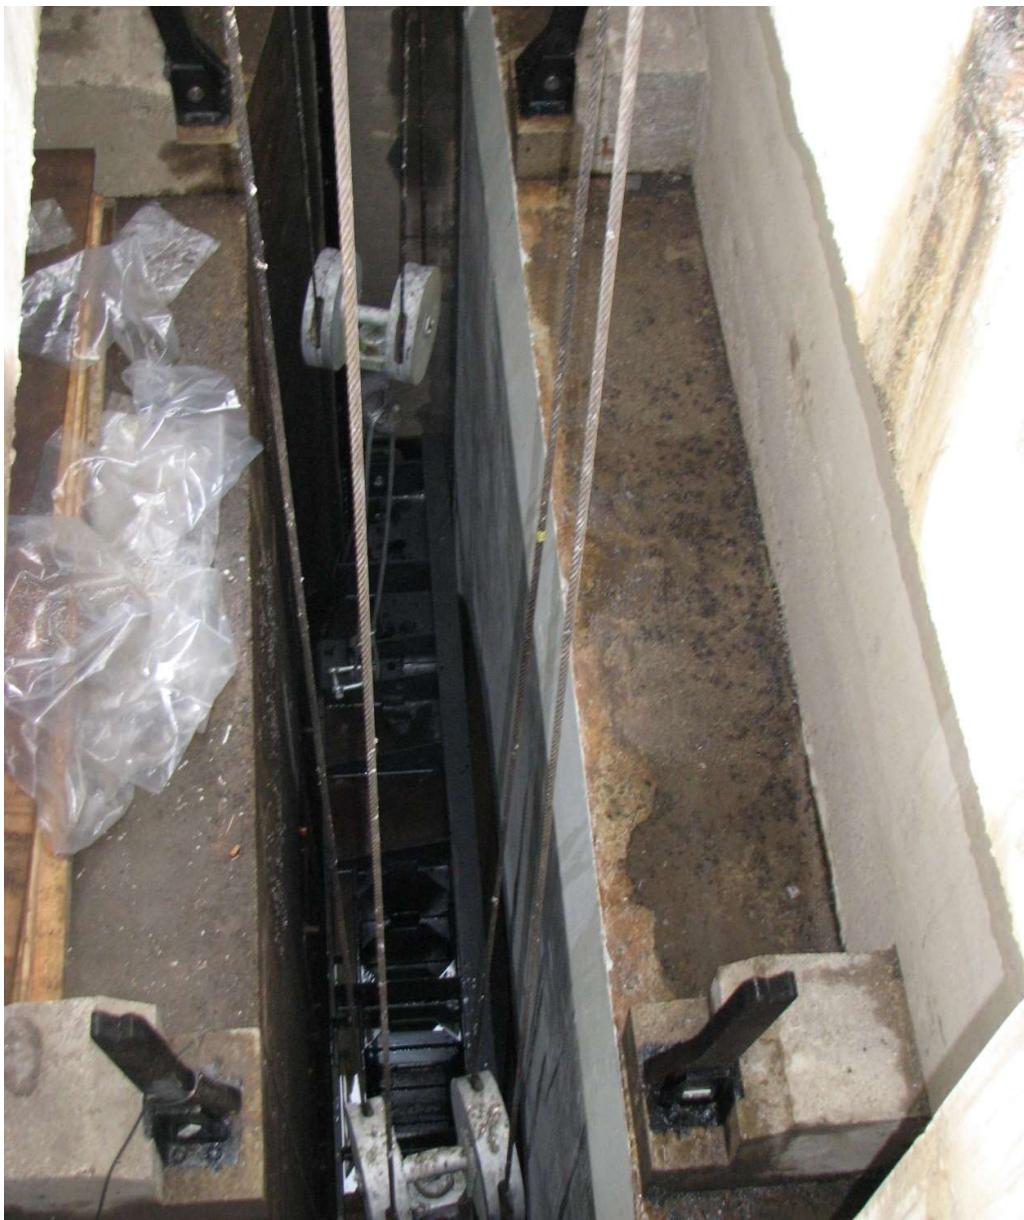
Slika 3.3 Pogled na betonsku brtveću stijenu u niši zatvarača

Drugi faktor odgovoran za loše stanje postrojenja NTZ-a je oštećena brtveća stijena u niši zatvarača. Brtveća stijena nalazi se na uzvodnoj strane niše brzog zatvarača. Ima funkciju klizne površina za brtve zatvarača prilikom spuštanja i podizanja zatvarača. Izvedena je kao betonska brušena površina Površina brtveće stijene je otprilike 28 m^2 . Oštećenja brtveće stijene nastaju uslijed mehaničkog trošenja prilikom podizanja i spuštanja zatvarača te zaglavljivanjem naplavina između tijela zatvarača i brtveće stijene. Ta ista oštećenja betonske plohe kao posljedicu imaju i mehaničko trošenje i oštećivanje brtve što utječe na propuštanja zatvarača.

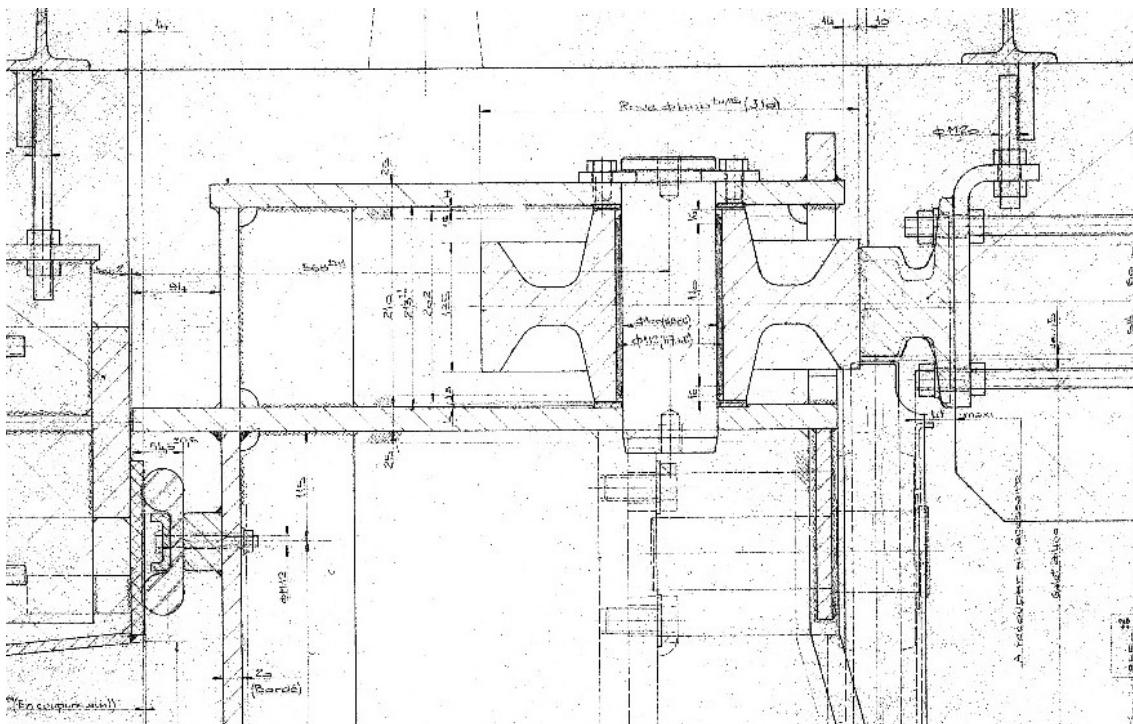
Treći faktor koji pridonosi lošem stanju postrojenja NTZ-a je propuštanje između brtvi i brtvene plohe zbog istrošenosti produženog zaštitnog rebra tijela zatvarača i ubetonirane čelične ploče po kojoj produženo rebro klizi. Naime, nepropusnost zatvarača na brtvenom okviru postiže se održavanjem pravilnog položaja brtvi zatvarača u odnosu na brtvenu plohu. Pravilan položaj osiguravaju šine i nosivi kotači postavljeni na nizvodnu stranu zatvarača. Položajem dodirne površine između šina i nosivih kotača određena je najveća moguća udaljenost brtvi od brtvene plohe, odnosno njegov prednapon. U slučaju kada dođe do razlike tlaka ispred i iza zatvarača, odnosno kad tlak sa nizvodne strane postane veći u odnosu na tlak sa uzvodne strane zatvarača, dolazi do primicanja zatvarača i brtvi još više prema brtvenoj plohi. Da ne bi došlo do oštećivanja brtvi na brtvenoj strani zatvarača nalazi se produženo zaštitno rebro čija je uloga da se oslanja na ubetoniranu čeličnu ploču i tako drži brtve priljubljene uz brtvenu plohu sa istim prednaponom odnosno na istoj razdaljini od brtvene plohe. Zračnost između produženog zaštitnog rebra i ubetonirane čelične ploče je minimalna i predstavlja maksimalni dodatni prednapon brtvi. Kontakti između zaštitnog rebra i ploče su česti u radu zatvarača i imaju za posljedicu njihovo međusobno oštećivanje odnosno dolazi do trošenja materijala. S vremenom, nastala oštećenja postaju prevelika i uzrokuju dodatno trošenje brtvi i propuštanje zatvarača u radu pa ih je potrebno sanirati.

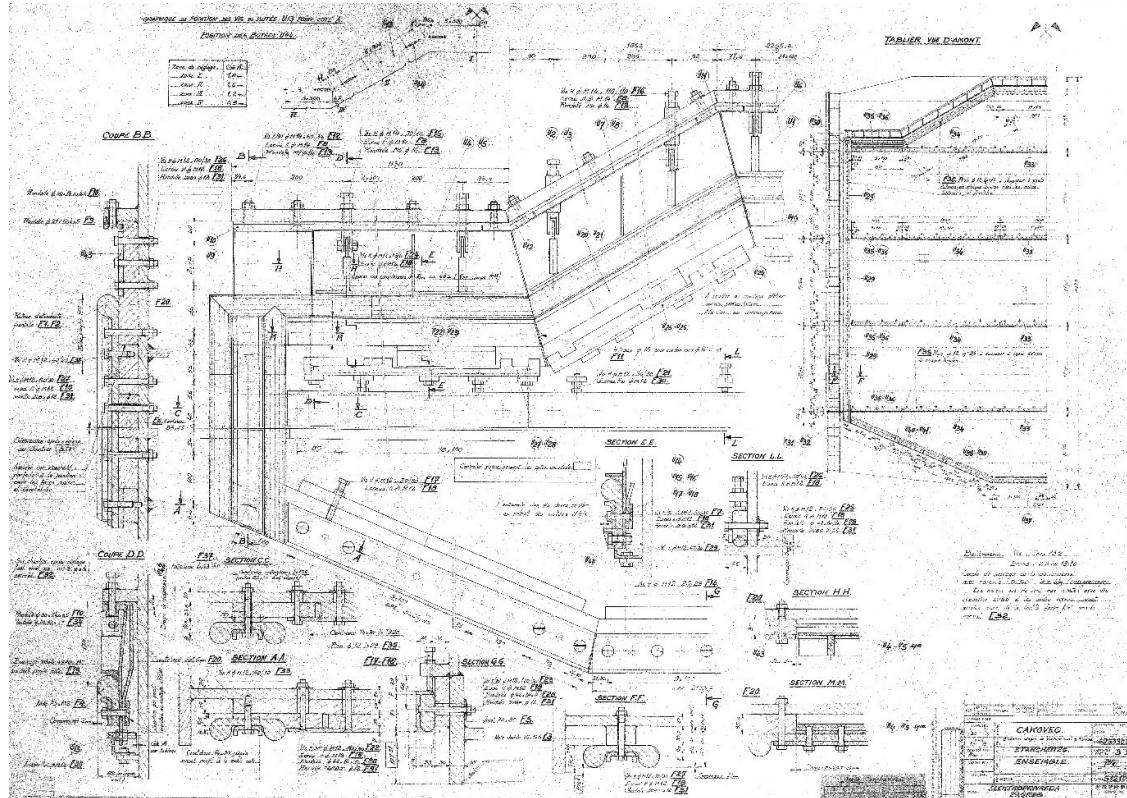
Slika 3.5 Nacrt brtvenog okvira zatvarača

Zadnji faktor koji ima utjecaj na lošu funkciju postrojenja NTZ-a su oštećene brtve.

Tijekom rada zatvarača u pojedinim situacijama dolazi do razlike tlakova ispred i iza zatvarača. Nastali poremećaji dovode do promjene smjera strujanja vode. Brtveni okvir uobičajene konstrukcije s jednostrukim notnim profilom brtve ne bi bio u stanju zaustaviti povratna strujanja vode, zbog čega je brtveni okvir ovog zatvarača konstruiran tako da osigurava nepropusnost u oba smjera.

Dvosmjerno brtvljeno je osigurano je postavljanjem dvostrukih notnih profila brtvi na bokovima, specijalnom brtvom na gornjem dijelu zatvarača i okomitim nož-brtvama na pragu zatvarača i između segmenata zatvarača. Zbog trajnih deformacija nastalih uslijed stalnog djelovanja prednapona i zbog oštećivanja brtvi tijekom klizanja po brtvenim plohama, kao i zbog starenja materijala funkcionalnost brtvi s vremenom sve više opada.

Sama konstrukcija zatvarača i brtvenog okvira je izrazito kompleksna i kao takva ne dozvoljava pojedinačno rješavanje problema nepropusnosti kada ono postane neprihvatljivo. Zbog toga treba konstantno preventivno djelovati, odnosno planirati u zadanim vremenskim intervalima izvršiti remont zatvarača i u sklopu njega zamjenu svih brtvi. U sklopu navedenih aktivnosti potrebno je planirati i zamjeniti kompletan vijčani materijal.

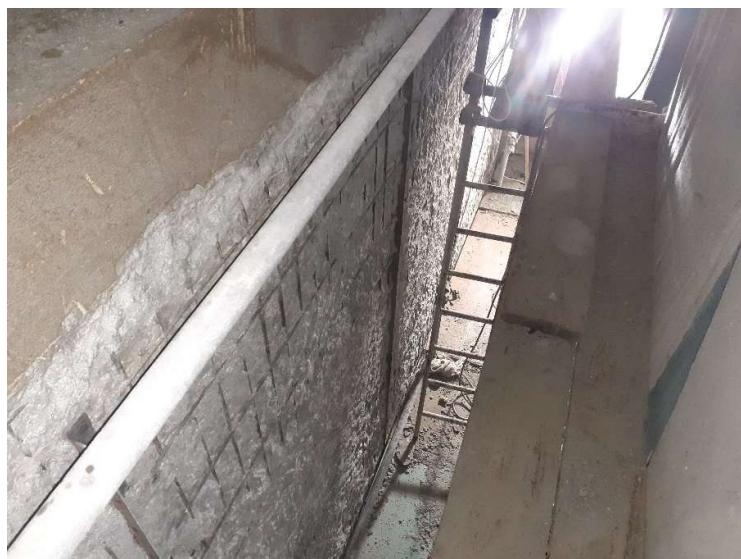
Slika 4.24 Brtveća stijena nakon uklanjanja površinskog sloja betona

Nakon uklanjanja betona sa tračnica, kreće se sa uklanjanjem oštećenog površinskog sloja betona brtveće stijene. Potrebno je ukloniti kompletну površinu betona klizne plohe od nivoa niše zatvarača (kota 148,00 mm), debljine cca.20mm, a na oštećenim površinama do „zdravog betona“ i sve do postojećeg okvira od nehrđajućeg čelika.

Hidrodinamičko uklanjanje ili hidrodemoliranje je izvršeno upotrebom visokotlačne pumpe (s tlakom na mlaznici od 2000 - 2500 bara) te sa ručno upravljanom mlaznicom. Nakon hidrodinamičkog uklanjanja oštećenog i zagađenog betona preostali otpadni materijal: veći komadi betona, armatura i razbijeni beton su uklonjeni i zbrinuti. Sa svih ostalih površina betona su uklonjeni stari površinski premazi i površina betona je dobro isprana. Dijelovi betona koji strše više od 2 mm od srednje površine ili više od 5 mm od najniže točke brušenjem su poravnati.[10]
