**Remont nizvodnog turbinskog
zatvarača na Agregatu "A" u HE
Čakovec**

**Overhaul of the downstream turbine
shutter at Unit „A“ of HPP Čakovec**

Završni rad

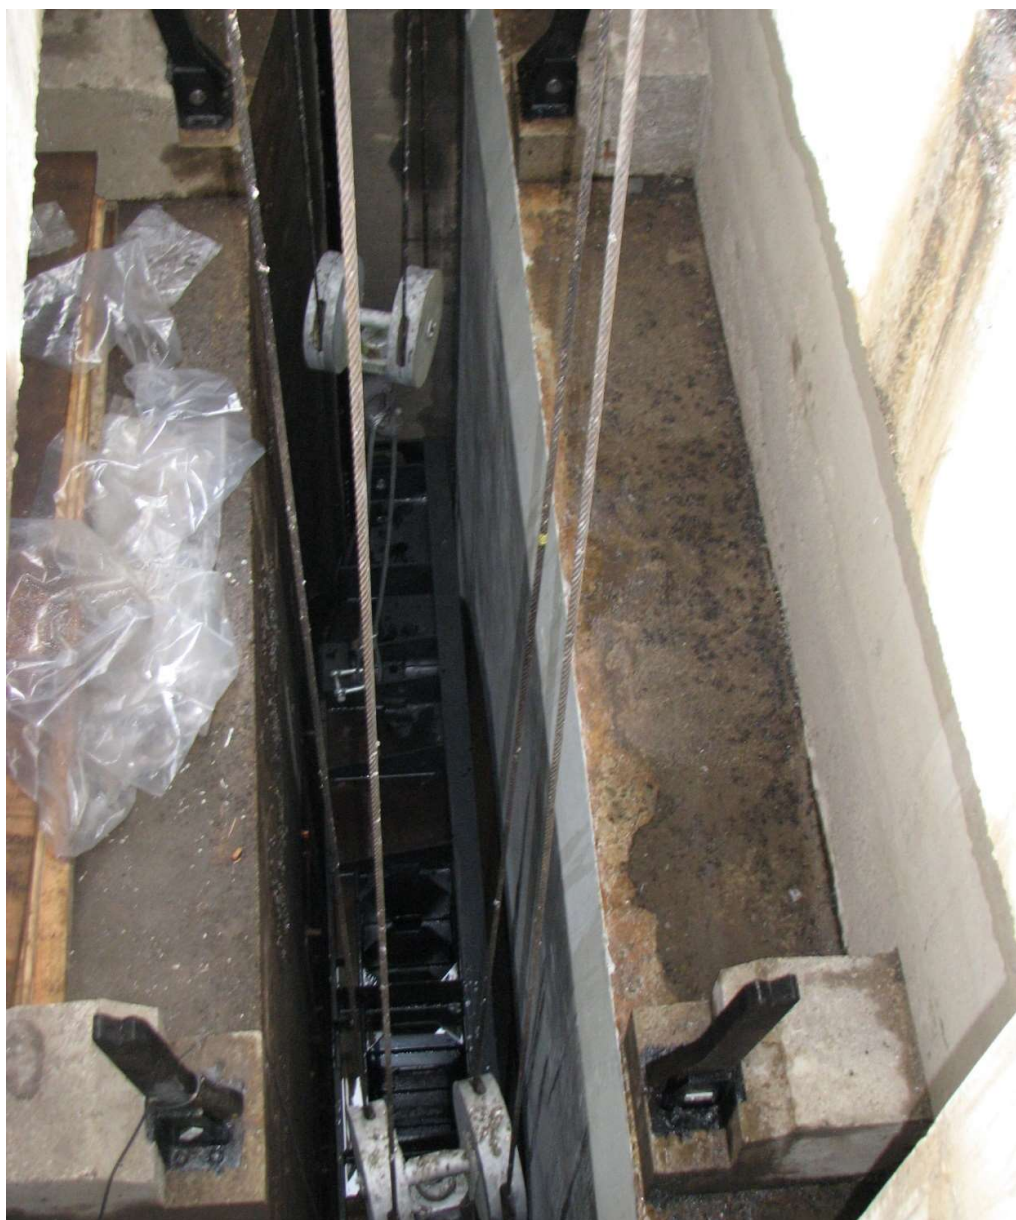
Slika 3.3 Pogled na betonsku brtveću stijenu u niši zatvarača

Drugi faktor odgovoran za loše stanje postrojenja NTZ-a je oštećena brtveća stijena u niši zatvarača. Brtveća stijena nalazi se na uzvodnoj strane niše brzog zatvarača. Ima funkciju klizne površina za brtve zatvarača prilikom spuštanja i podizanja zatvarača. Izvedena je kao betonska brušena površina. Površina brtveće stijene je otprilike 28 m². Oštećenja brtveće stijene nastaju uslijed mehaničkog trošenja prilikom podizanja i spuštanja zatvarača te zaglavlivanjem naplavina između tijela zatvarača i brtveće stijene. Ta ista oštećenja betonske plohe kao posljedicu imaju i mehaničko trošenje i oštećivanje brtve što utječe na propuštanja zatvarača.

Nakon uklanjanja betona sa tračnica, kreće se sa uklanjanjem oštećenog površinskog sloja betona brtveće stijene. Potrebno je ukloniti kompletnu površinu betona klizne plohe od nivoa niše zatvarača (kota 148,00 mm), debljine cca.20mm, a na oštećenim površinama do „zdravog betona” i sve do postojećeg okvira od nehrđajućeg čelika.

Hidrodinamičko uklanjanje ili hidrodemoliranje je izvršeno upotrebom visokotlačne pumpe (s tlakom na mlaznici od 2000 - 2500 bara) te sa ručno upravljanom mlaznicom. Nakon hidrodinamičkog uklanjanja oštećenog i zagađenog betona preostali otpadni materijal: veći komadi betona, armatura i razbijeni beton su uklonjeni i zbrinuti. Sa svih ostalih površina betona su uklonjeni stari površinski premazi i površina betona je dobro isprana. Dijelovi betona koji strše više od 2 mm od srednje površine ili više od 5 mm od najniže točke brušenjem su poravnati.[10]

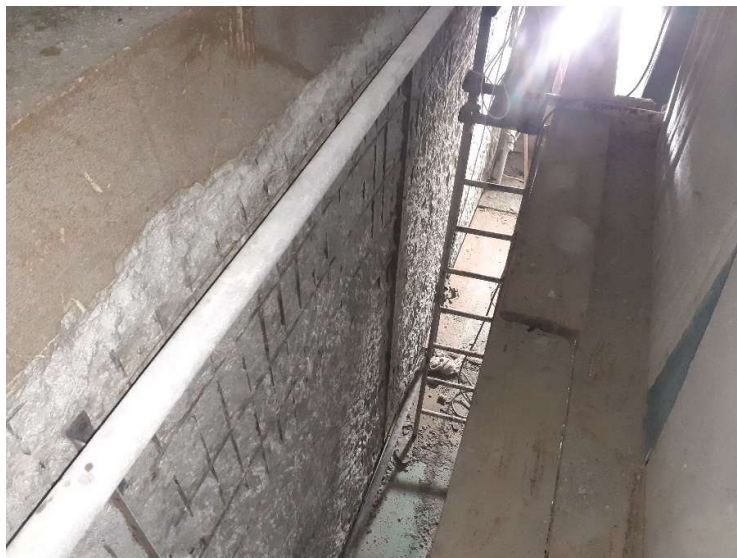
Slika 4.24 Brtveća stijena nakon uklanjanja površinskog sloja betona

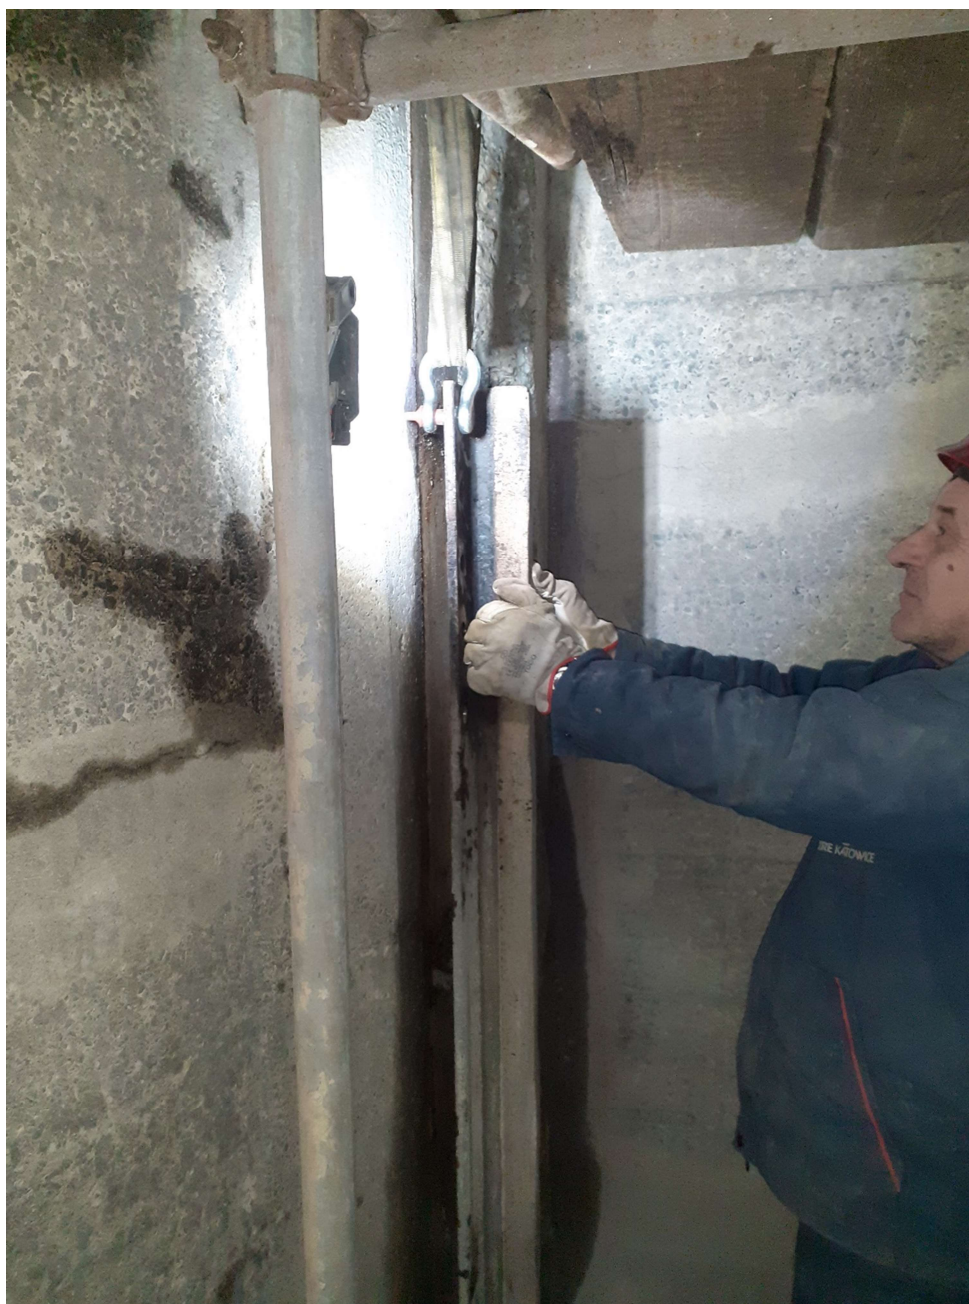
Slika 4.25 Demontaža starih tračnica

Prije montaže novih šina na izravnanu betonsku podlogu izmjerena je duljina M20 sidrenih vijaka od same betonske podloge. Kako je na starim šinama duljina sidrenih vijaka od betonske podloge bila projektirana na minimalno 59 mm iste je sada trebalo skratiti na novo projektiranu duljinu od 43 mm. Nakon demontaže je uočeno da je tokom vremena uslijed eksploatacije velika većina vijaka bila istrošena, prekratka i neupotrebljivog navoja. Oštećenja su sanirana na način da je navaren dio navojne šipke na dno postojećih vijaka na dužinu koja neće smetati za montažu novih M20 matica od 49 mm. Za sidrene vijke M24 na samom spoju donje i srednje tračnice maksimalna duljina sidrenog vijka od podloge izvedena je na duljinu od 43 mm prilikom sanacije. Na taj način moguće je montirati tračnice u kompletu sa montiranim lamelama. Nakon toga su nivelirane i poravnate kotrljajuće plohe na lamelama. Prilikom stezanja sidrenih vijaka M24 obraćena je pažnja da šine dobro prijanjaju uz podlogu i da su klizne obrađene plohe na lamelama, bočne i gornje, strogo poravnate.

Bočni razmak između lijevih i desnih tračnica je u projektiranim granicama 8480 +2/+0 mm. Razmak između novih montiranih tračnica, obrađene gornje plohe lamele na uzvodnoj strani i referentne brtvene ravnine na nizvodnoj strani isto tako je u projektiranim granicama 756 +2/+0 mm, sve prema nacrtu „TA2.11003.84 Rekonstrukcija vodećih tračnica“. Nakon montaže novih tračnica protokolirane su mjere prema mjernom protokolu „TA2.31005.23_Kontrola položaja tračnica“. [10]

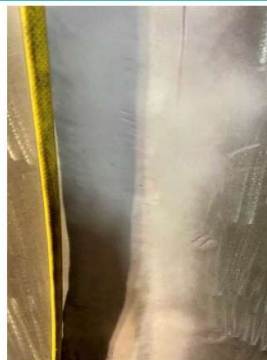
Slika 2. PT zavara između ploča brtvene stijene
