# REMONT NIZVODNOG TURBINSKOG ZATVARAČA NA AGREGATU "A" U HE ČAKOVEC

**Undergraduate thesis / Završni rad**

**2023**

**Overhaul of the downstream turbine  
shutter at Unit „A“ of HPP Čakovec**

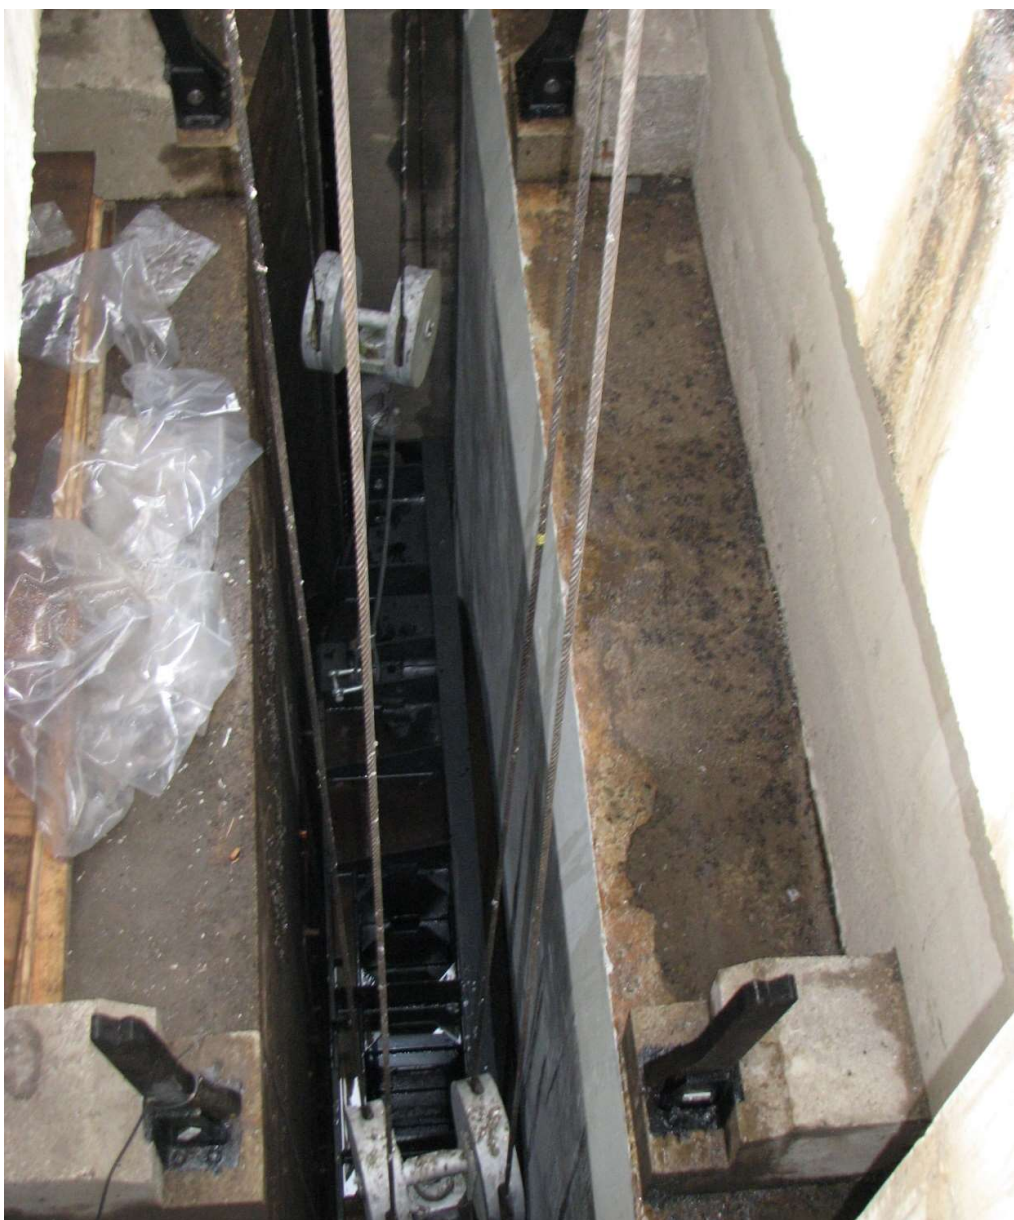
**Slika 3.3** Pogled na betonsku brtveću stijenu u niši zatvarača

Drugi faktor odgovoran za loše stanje postrojenja NTZ-a je oštećena brtveća stijena u niši zatvarača. Brtveća stijena nalazi se na uzvodnoj strane niše brzog zatvarača. Ima funkciju klizne površina za brtve zatvarača prilikom spuštanja i podizanja zatvarača. Izvedena je kao betonska brušena površina. Površina brtveće stijene je otprilike 28 m<sup>2</sup>. Oštećenja brtveće stijene nastaju uslijed mehaničkog trošenja prilikom podizanja i spuštanja zatvarača te zaglavlivanjem naplavina između tijela zatvarača i brtveće stijene. Ta ista oštećenja betonske plohe kao posljedicu imaju i mehaničko trošenje i oštećivanje brtve što utječe na propuštanja zatvarača.

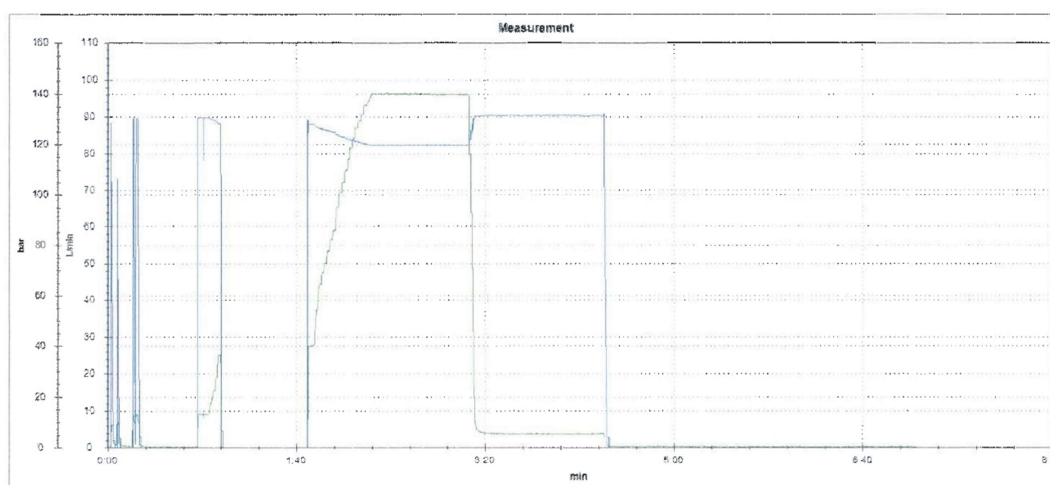
Slika 1 Pumpa 1 na el. ormaru

$P_0 = 5,5$  bar,  $Q = 90,2$  l/min
