# REMONT NIZVODNOG TURBINSKOG ZATVARAČA NA AGREGATU "A" U HE ČAKOVEC

**Remont nizvodnog turbinskog  
zatvarača na Agregatu "A" u HE  
Čakovec**

**Overhaul of the downstream turbine  
shutter at Unit „A“ of HPP Čakovec**

Završni rad

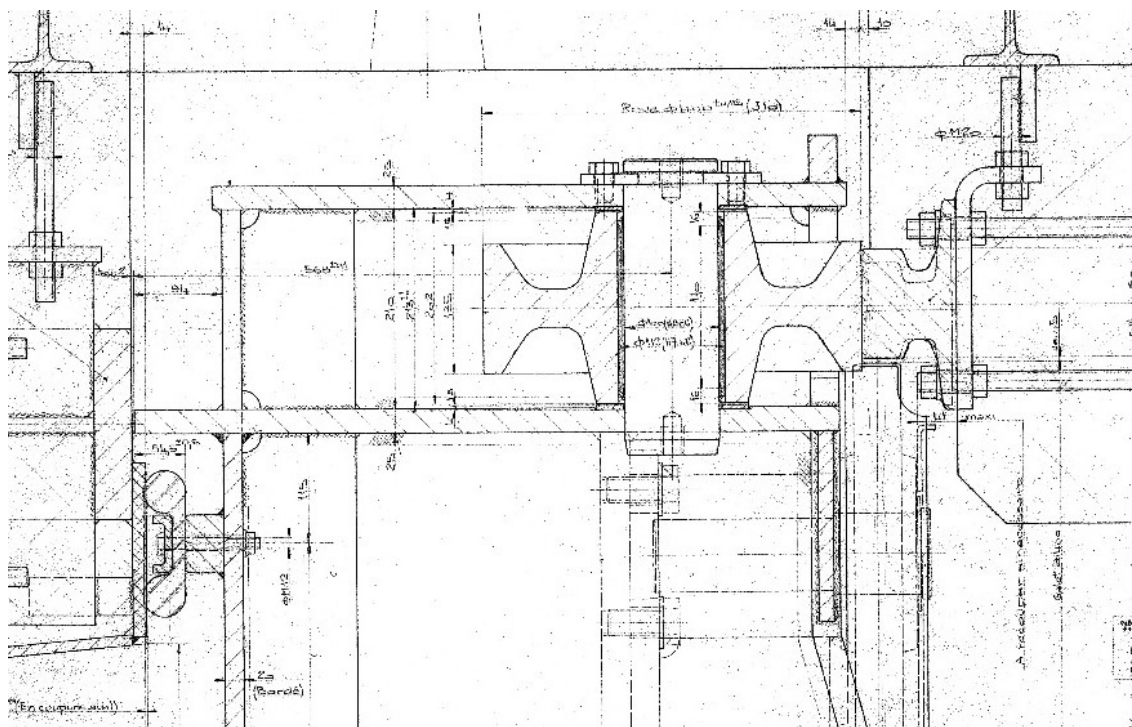
**Slika 3.4** Produženo zaštitno rebro i čelična ubetonirana ploča (presjek sklopa kotača)

Treći faktor koji pridonosi lošem stanju postrojenja NTZ-a je propuštanje između brtvi i brtvene plohe zbog istrošenosti produženog zaštitnog rebra tijela zatvarača i ubetonirane čelične ploče po kojoj produženo rebro klizi. Naime, nepropusnost zatvarača na brtvenom okviru postiže se održavanjem pravilnog položaja brtvi zatvarača u odnosu na brtvenu plohu. Pravilan položaj osiguravaju šine i nosivi kotači postavljeni na nizvodnu stranu zatvarača. Položajem dodirne površine između šina i nosivih kotača određena je najveća moguća udaljenost brtvi od brtvene plohe, odnosno njezin prednapon. U slučaju kada dođe do razlike tlaka ispred i iza zatvarača, odnosno kad tlak sa nizvodne strane postane veći u odnosu na tlak sa uzvodne strane zatvarača, dolazi do primicanja zatvarača i brtvi još više prema brtvenoj plohi. Da ne bi došlo do oštećivanja brtvi na brtvenoj strani zatvarača nalazi se produženo zaštitno rebro čija je uloga da se oslanja na ubetoniranu čeličnu ploču i tako drži brtve priljubljene uz brtvenu plohu sa istim prednaponom odnosno na istoj razdaljini od brtvene plohe. Zračnost između produženog zaštitnog rebra i ubetonirane čelične ploče je minimalna i predstavlja maksimalni dodatni prednapon brtvi. Kontakti između zaštitnog rebra i ploče su česti u radu zatvarača i imaju za posljedicu njihovo međusobno oštećivanje odnosno dolazi do trošenja materijala. S vremenom, nastala oštećenja postaju prevelika i uzrokuju dodatno trošenje brtvi i propuštanje zatvarača u radu pa ih je potrebno sanirati.
