Dario Kolar

**Remont nizvodnog turbinskog
zatvarača na Agregatu "A" u HE
Čakovec**

**Overhaul of the downstream turbine
shutter at Unit „A“ of HPP Čakovec**

Završni rad

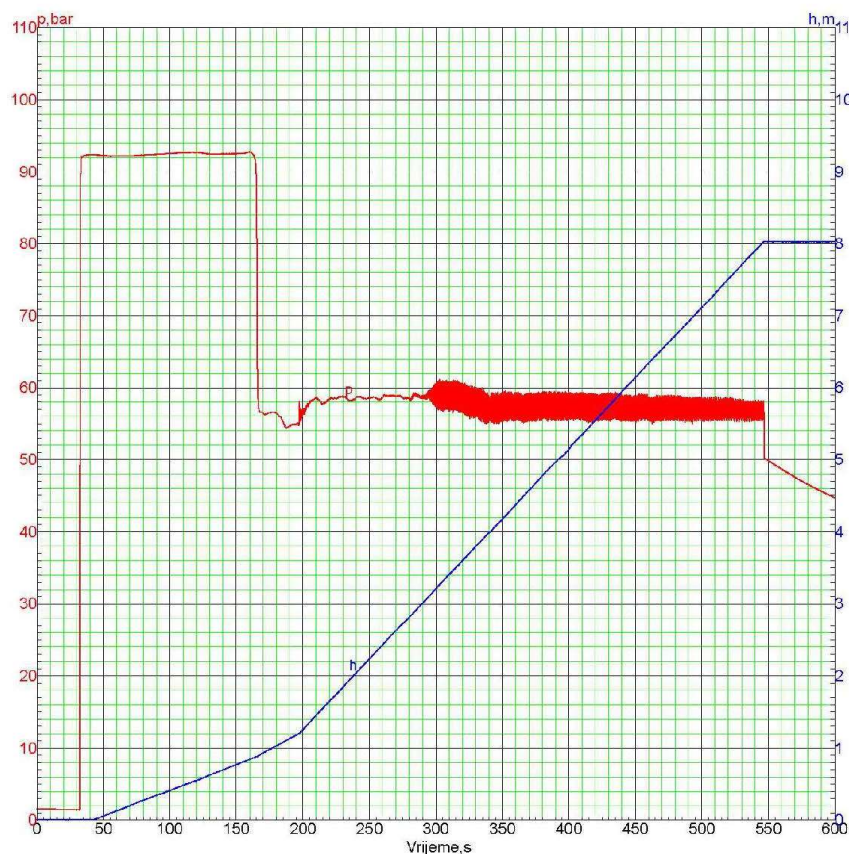
Dijagram 3. Dijagram tlaka i hoda zatvarača prilikom drugog otvaranja

1. gradijent: 0-1,2 m za 153 s (0,78 cm/s)
 2. gradijent: 1,2-8 m za 350 s (2,23 cm/s)
- Ukupno vrijeme otvaranja: 503 s
