**Remont nizvodnog turbinskog
zatvarača na Agregatu "A" u HE
Čakovec**

**Overhaul of the downstream turbine
shutter at Unit „A“ of HPP Čakovec**

Završni rad

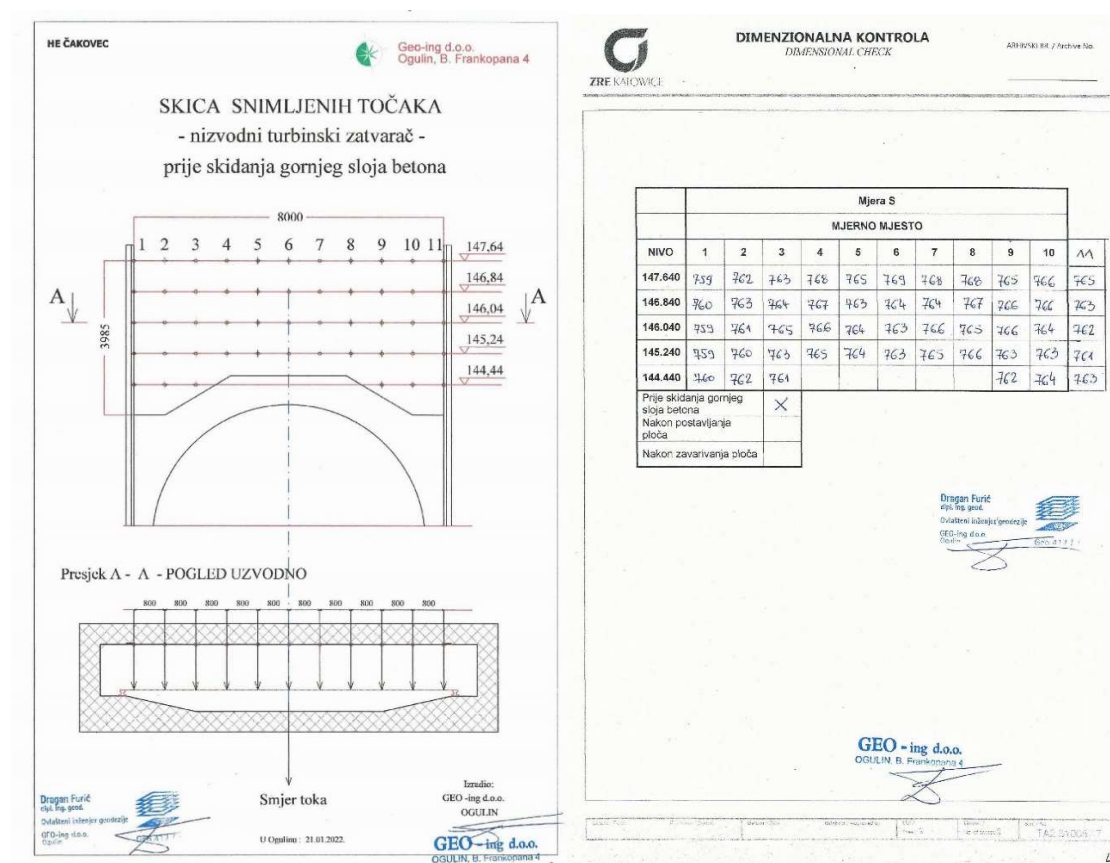
Slika 4.23 Geodetski snimak i referentne točke brtveće stijene

Prije zamjene tračnica i prije početka radova na brtvećoj stijeni potrebno je obaviti mjerenja s ciljem usporedbe stanja prije i nakon provedenog remonta. Mjerenja su potrebna da bi se potvrdile zahtijevane dimenzije odnosno osigurao isti položaj novih dijelova tokom i nakon izvođenja sanacije brtveće stijene, kliznih ubetoniranih površina i tračnica u niši zatvarača. Kod prvog mjerenja potrebno je odrediti i označiti referentne točke kako bi se olakšala montaža novih šina i novih limova brtveće stijene sa ciljem postizanja zahtijevanih dimenzija i ravnosti.
