PREVENCIJSKI PROPUSTI I UZROCI NASTANKA POŽARA U HOTELIMA

ZAVRŠNI RAD

Karlovac, 2023.

PREVENTIVE FAILURES AND CAUSES OF FIRE IN HOTELS

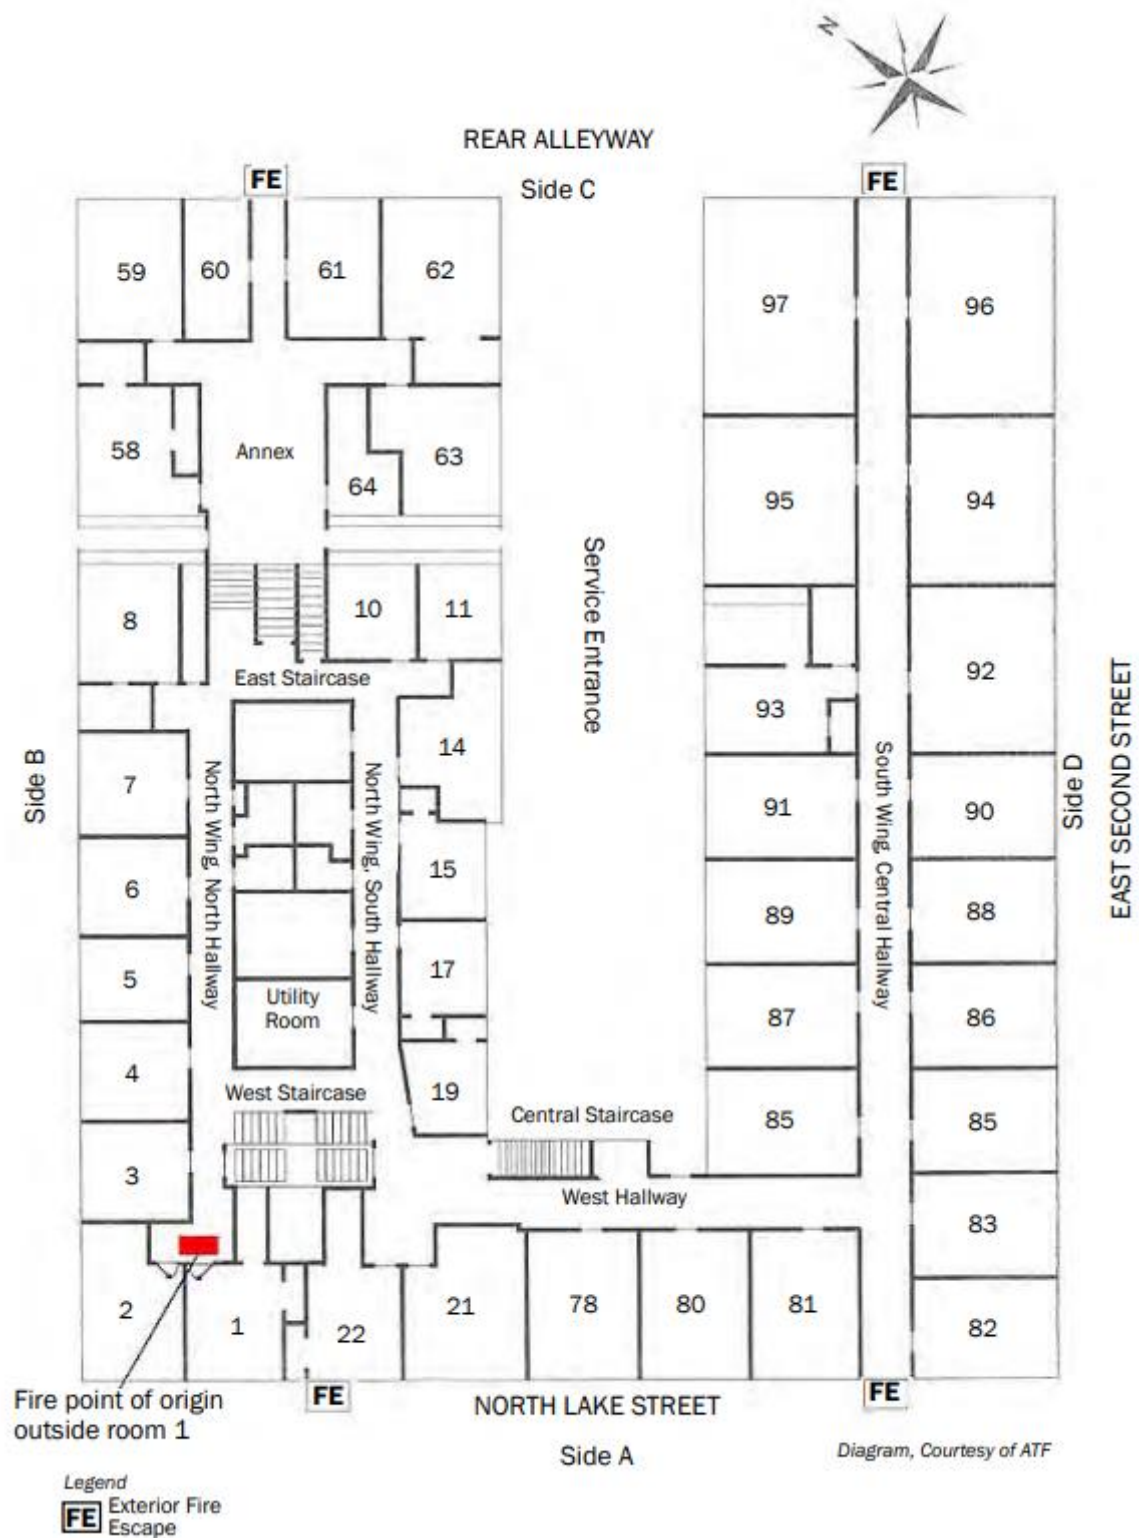
Smjer širenja požara je potvrđen i po oštećenjima na sustavu opskrbe električnom energijom. Prateći električne žice u oba hodnika na drugom katu istražitelji su pronašli tragove dva odvojena električna luka. Prvi je lociran u sjevernom hodniku blizu sobe broj 5, a drugi se je nalazio u južnom hodniku u blizini sobe broj 19. Pošto su glavna razvodna ploča i struja dolazili s istočne strane, nađeni električni lukovi su pomogli da se otkrije kako se je vatra širila. Električni luk ispred sobe broj 5 je ukazivao da je vatra došla sa zapadne strane, dok je električni luk ispred sobe broj 19 ukazivao da je vatra došla sa sjeverne strane. Inženjer za struju je prema tom nalazu mogao potvrditi da je mjesto nastanka požara bilo u sjeverozapadnom kutu na drugom katu.

Slika 14. Ishodište požara prikazano na tlocrtu drugog kata hotela [6]
