PREVENCIJSKI PROPUSTI I UZROCI NASTANKA POŽARA U HOTELIMA

ZAVRŠNI RAD

PREVENTIVE FAILURES AND CAUSES OF FIRE IN HOTELS

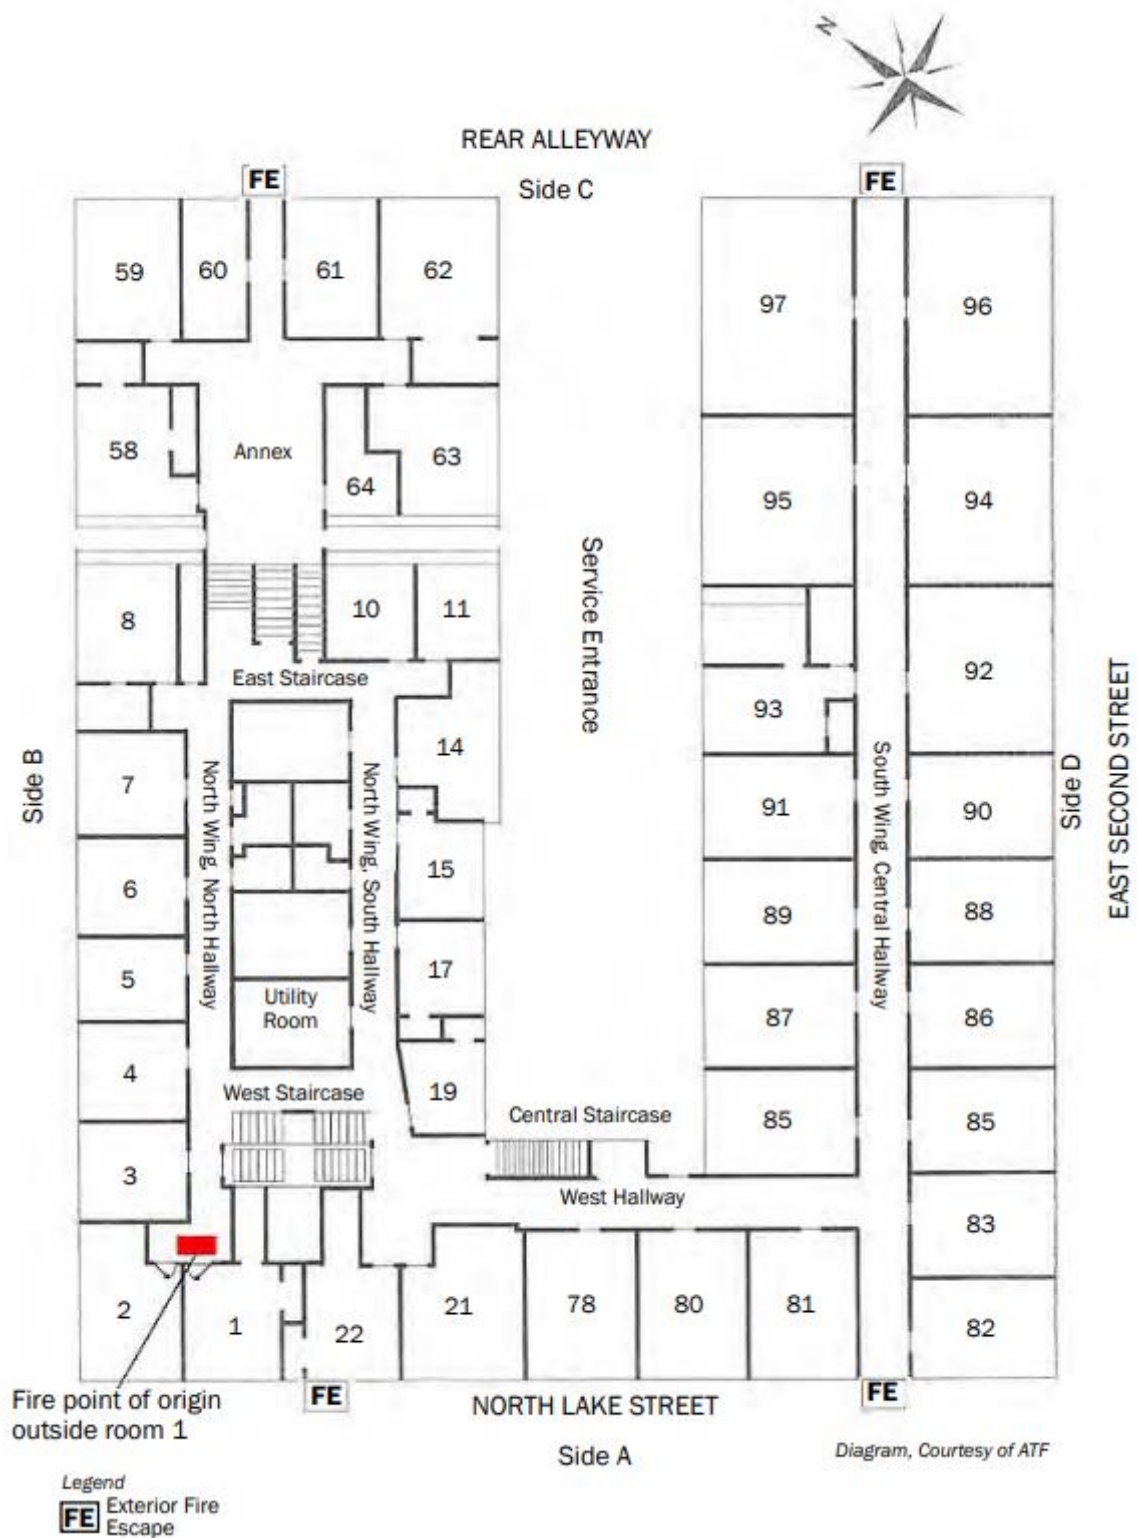
Smjer širenja požara je potvrđen i po oštećenjima na sustavu opskrbe električnom energijom. Prateći električne žice u oba hodnika na drugom katu istražitelji su pronašli tragove dva odvojena električna luka. Prvi je lociran u sjevernom hodniku blizu sobe broj 5, a drugi se je nalazio u južnom hodniku u blizini sobe broj 19. Pošto su glavna razvodna ploča i struja dolazili s istočne strane, nađeni električni lukovi su pomogli da se otkrije kako se je vatra širila. Električni luk ispred sobe broj 5 je ukazivao da je vatra došla sa zapadne strane, dok je električni luk ispred sobe broj 19 ukazivao da je vatra došla sa sjeverne strane. Inženjer za struju je prema tom nalazu mogao potvrditi da je mjesto nastanka požara bilo u sjeverozapadnom kutu na drugom katu.

Slika 14. Ishodište požara prikazano na tlocrtu drugog kata hotela [6]
